# Asbestinventarisatetest

Sint-Jorisstraat 85, 9140 Temse

Attestnummer : 20240322-000008.001  
Uitgegeven op : 22.03.2024  
Geldig tot : 22.03.2034

## Asbestveilig

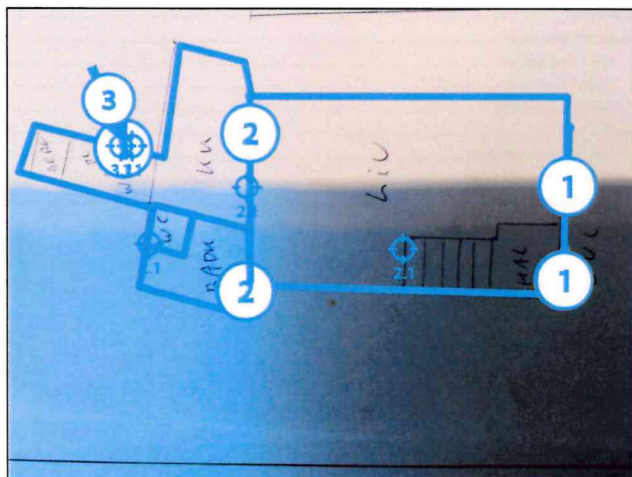
### Plan 1.1: Gelijkvloers

| Beschrijving | Type | Actie |
|---|---|---|
| 1. mastiek raam-muur | Geen asbest | - |
| 2. pleisterwerk muren | Geen asbest | - |
| 3. mastiek raam | Geen asbest | - |
