Asbestinventarisattest

Botermelkstraat 62, 9200 Dendermonde

Attestnummer : **20260912-000031.000**
Uitgegeven op : **12.09.2026**
Geldig tot : **Onbeperkt** (tenzij de toestand wijzigt)

Asbestveilig (maar mogelijk niet asbestvrij)

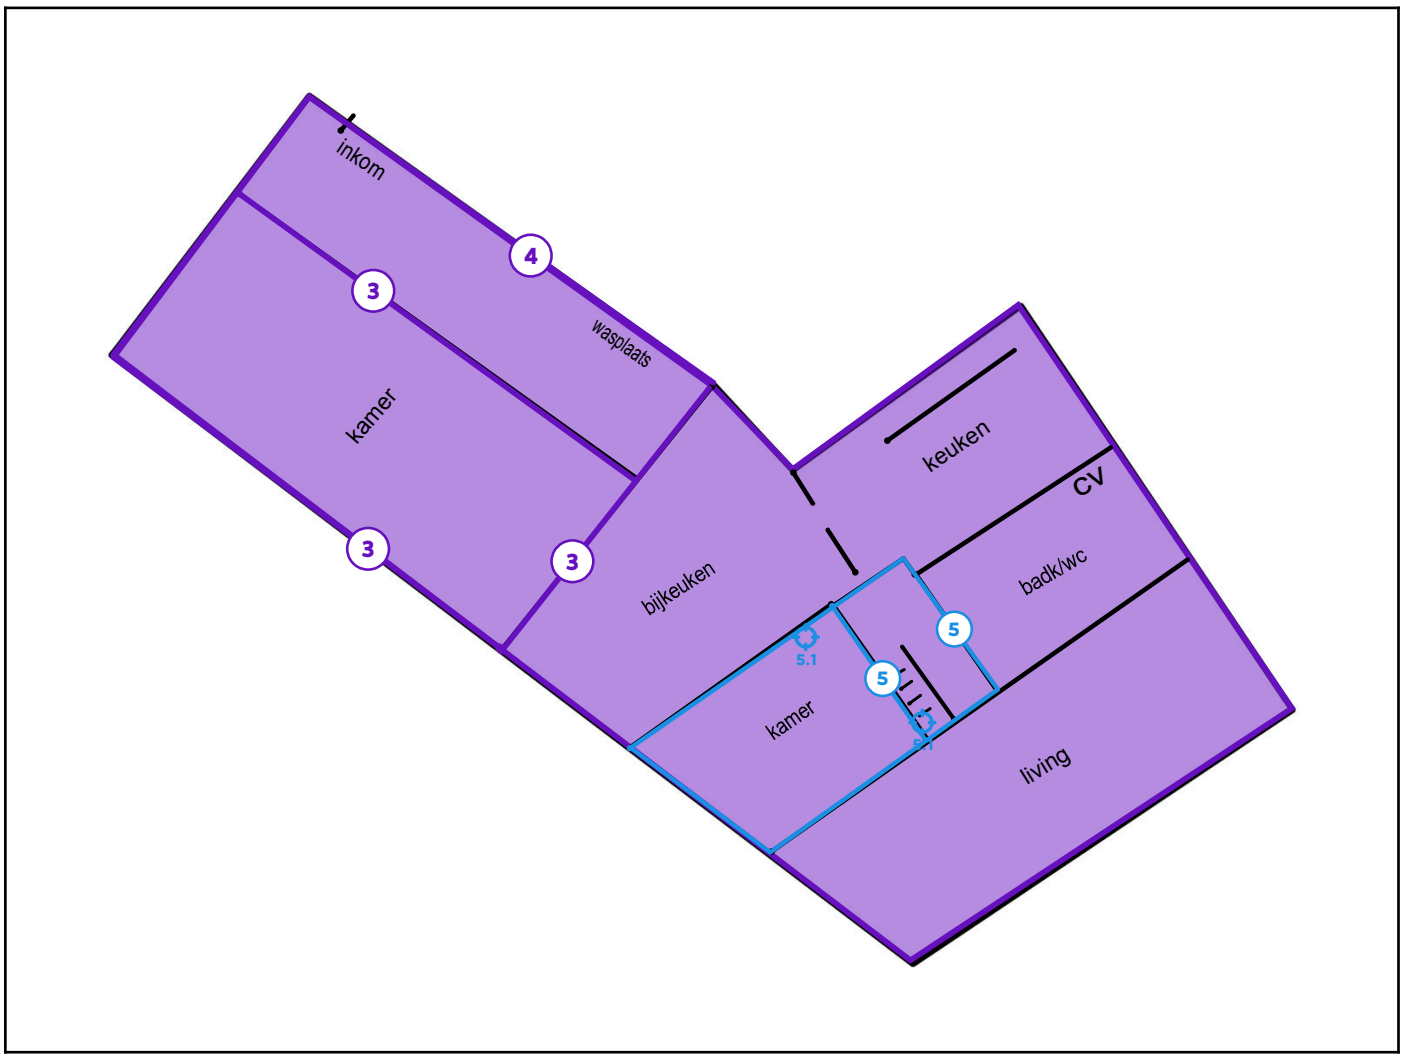
Plan 1.1: Gelijkvloer

Beschrijving	Type	Actie
3. Voorzet wanden	Advies	-
4. Plafonds uit niet asbestverdacht materiaal	Advies	-
5. Pleisterwerk wanden	Geen asbest	-
5.1 Code: P707/MM01	Mengmonster	-

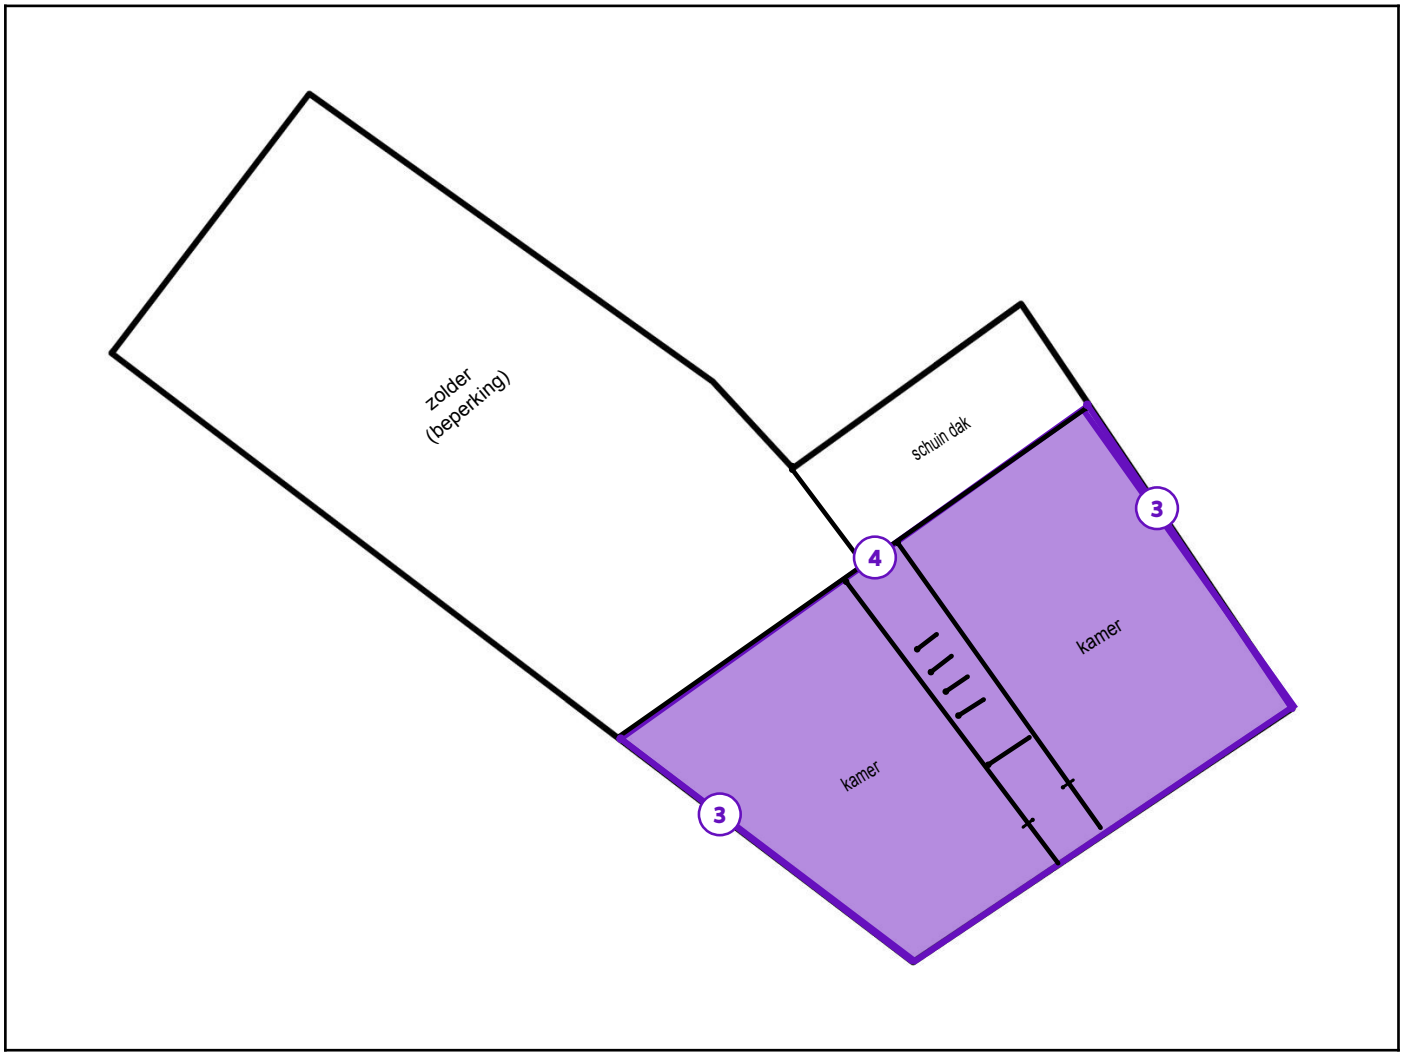
Plan 1.2: 1ste verdiep

Beschrijving	Type	Actie
3. Voorzet wanden	Advies	-
4. Plafonds uit niet asbestverdacht materiaal	Advies	-

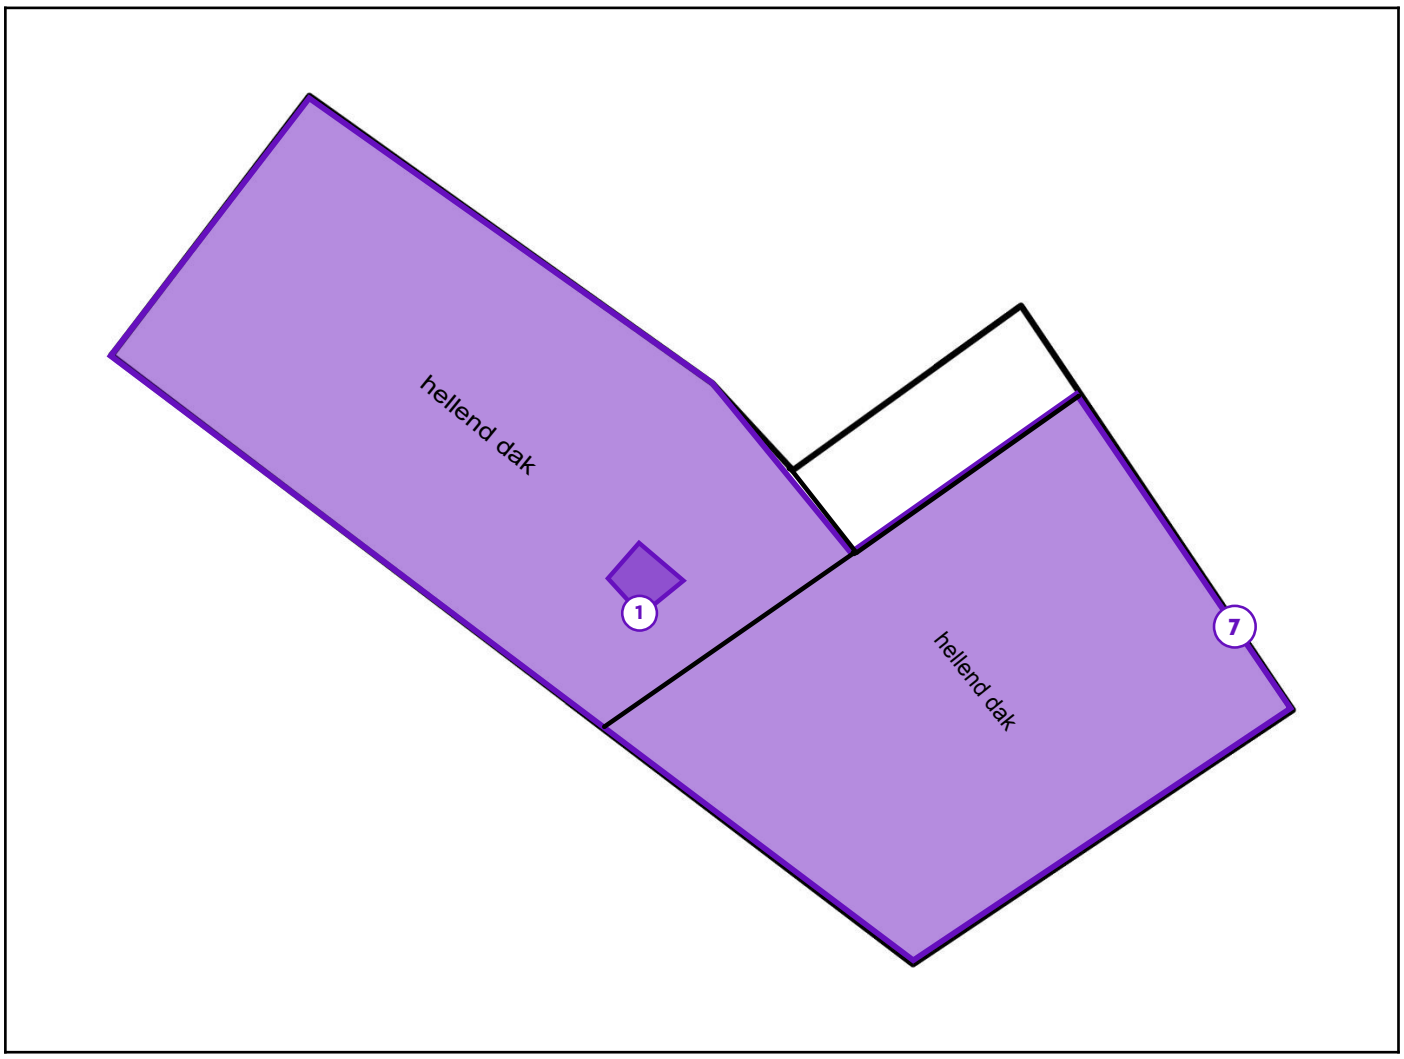
Plan 1.3: Dak

Reden: Het te onderzoeken materiaal situeert zich hoger dan 3,50 m te rekenen vanaf een veilige ondergrond

Uitleg van de asbestdeskundige: De binnenkant van de schouw is niet waarneembaar. De schouw bevat binnenin mogelijk een asbestcement rookgaskanaal. Laat dit onderzoeken bij eventuele werken.

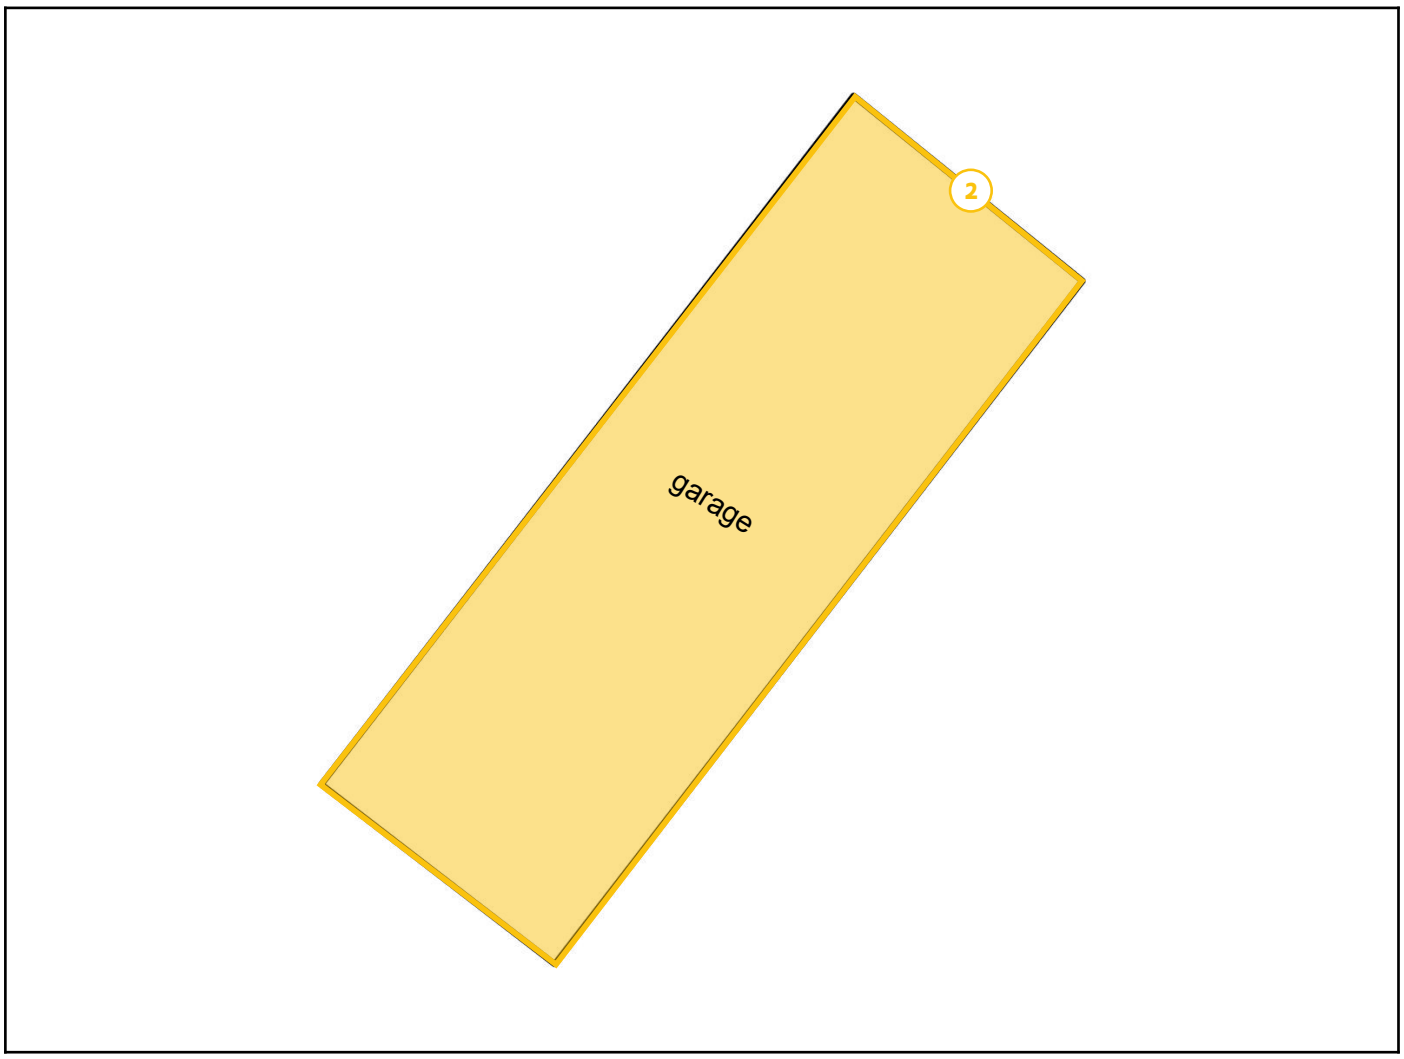
Plan 3.1: Garage plan

Beschrijving	Type	Actie
2. Garage	Uitsluiting	-

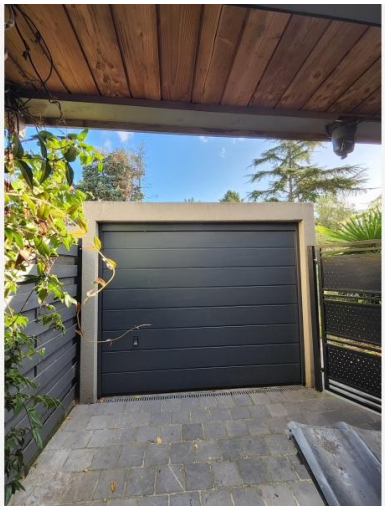
Fiche 2: Garage

Uitgesloten van inspectie

Bouwjaar: 2016

Constructies gebouwd vanaf 2001 moeten niet onderzocht worden

Opmerking	De garage is gebouwd in 2017. (bouwplan aanwezig)

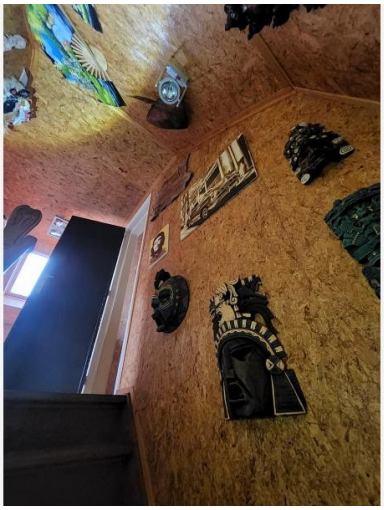
Fiche 3: Voorzet wanden

Er werden voorzetwanden (valse muren) aangebracht. Als deskundige kan ik geen uitspraak doen over eventuele asbestverdachte toepassingen die aanwezig zijn of verborgen zitten achter de voorzetwanden. Bij renovaties, sloop of verbouwingen is het aan te raden een destructieve asbestinventaris op te stellen voor deze ruimtes.

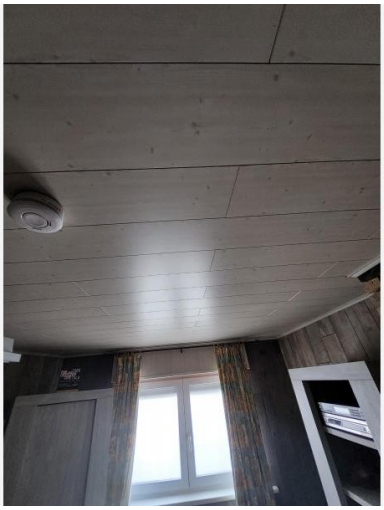
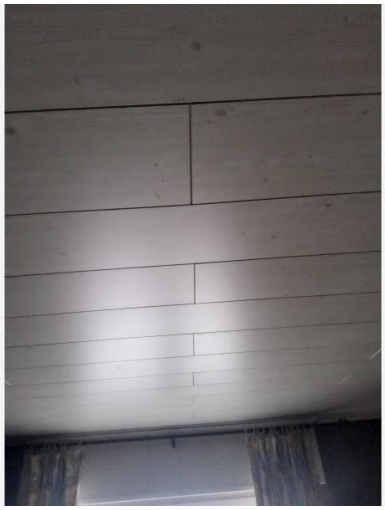
Fiche 4: Plafonds uit niet asbestverdacht materiaal

De plafonds zijn gemaakt van niet-asbestverdachte materialen (bijvoorbeeld laminaat, gyproc, ...), deze toepassingen zijn niet asbestverdacht. We hebben echter niet kunnen vaststellen of er mogelijk asbestverdachte of asbesthoudende materialen achter deze toepassingen aanwezig zijn. Bij renovatie of sloop is het aangeraden om een destructief onderzoek te laten uitvoeren van deze toepassingen.

Basis voor advies	Verder destructief onderzoek indien noodzakelijk

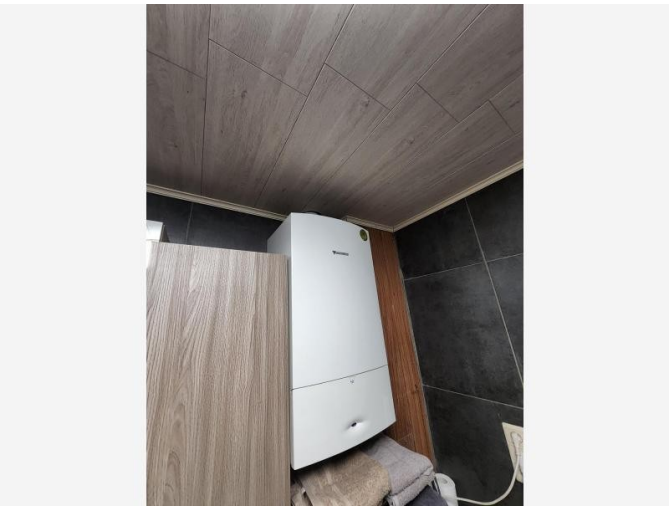
Beschrijving	Notitie	Terug te vinden op plannen
Fiche 6: CV-ketel	De CV-ketel (dichtingen, isolerend materiaal) is niet asbestverdacht. Brander van 2010 (factuur aanwezig)	-

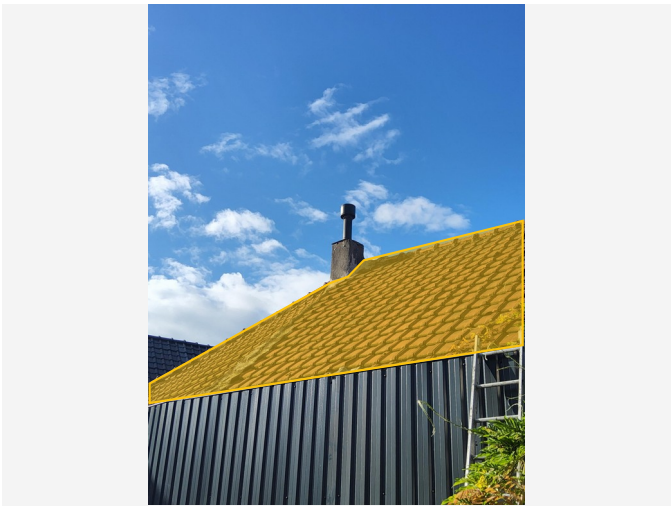
Beschrijving	Notitie	Terug te vinden op plannen
Fiche 7: Onderdak	Het onderdak is niet waarneembaar. Bij werken, controleer een mogelijk verdacht onderdak op de aanwezigheid van asbest.	Plan 1.3: Dak

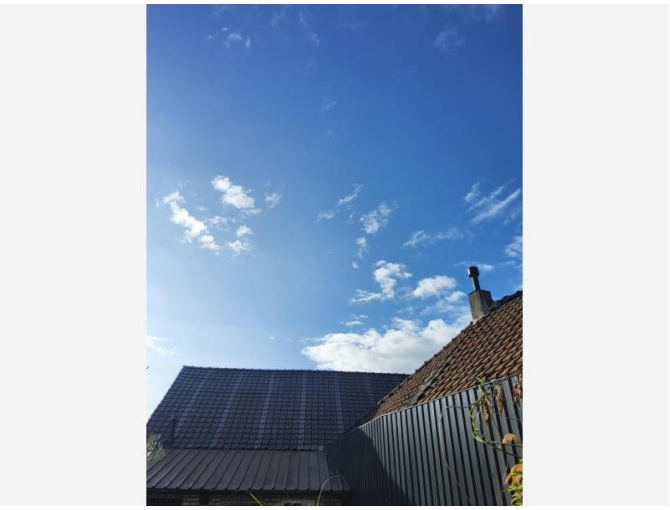
Beschrijving	Notitie	Terug te vinden op plannen
Fiche 8: Leidingisolatie (niet aanwezig)	Er is geen leidingisolatie aanwezig.	-
Fiche 9: Dakbedekking bestaande uit pannen	De dakbedekking is niet-asbestverdacht.	-
Fiche 10: Liftinfrastructuur (niet aanwezig)	Er is geen liftinfrastructuur aanwezig op de inspectielocatie.	-
Fiche 11: Mastiek (niet aanwezig)	Er is geen asbestverdachte mastiek aanwezig.	-
