Asbestinventarisattest

Vierhuizen 30, 9255 Buggenhout

Attestnummer : **20260401-000397.000**
Uitgegeven op : **01.04.2026**
Geldig tot : **01.04.2036**

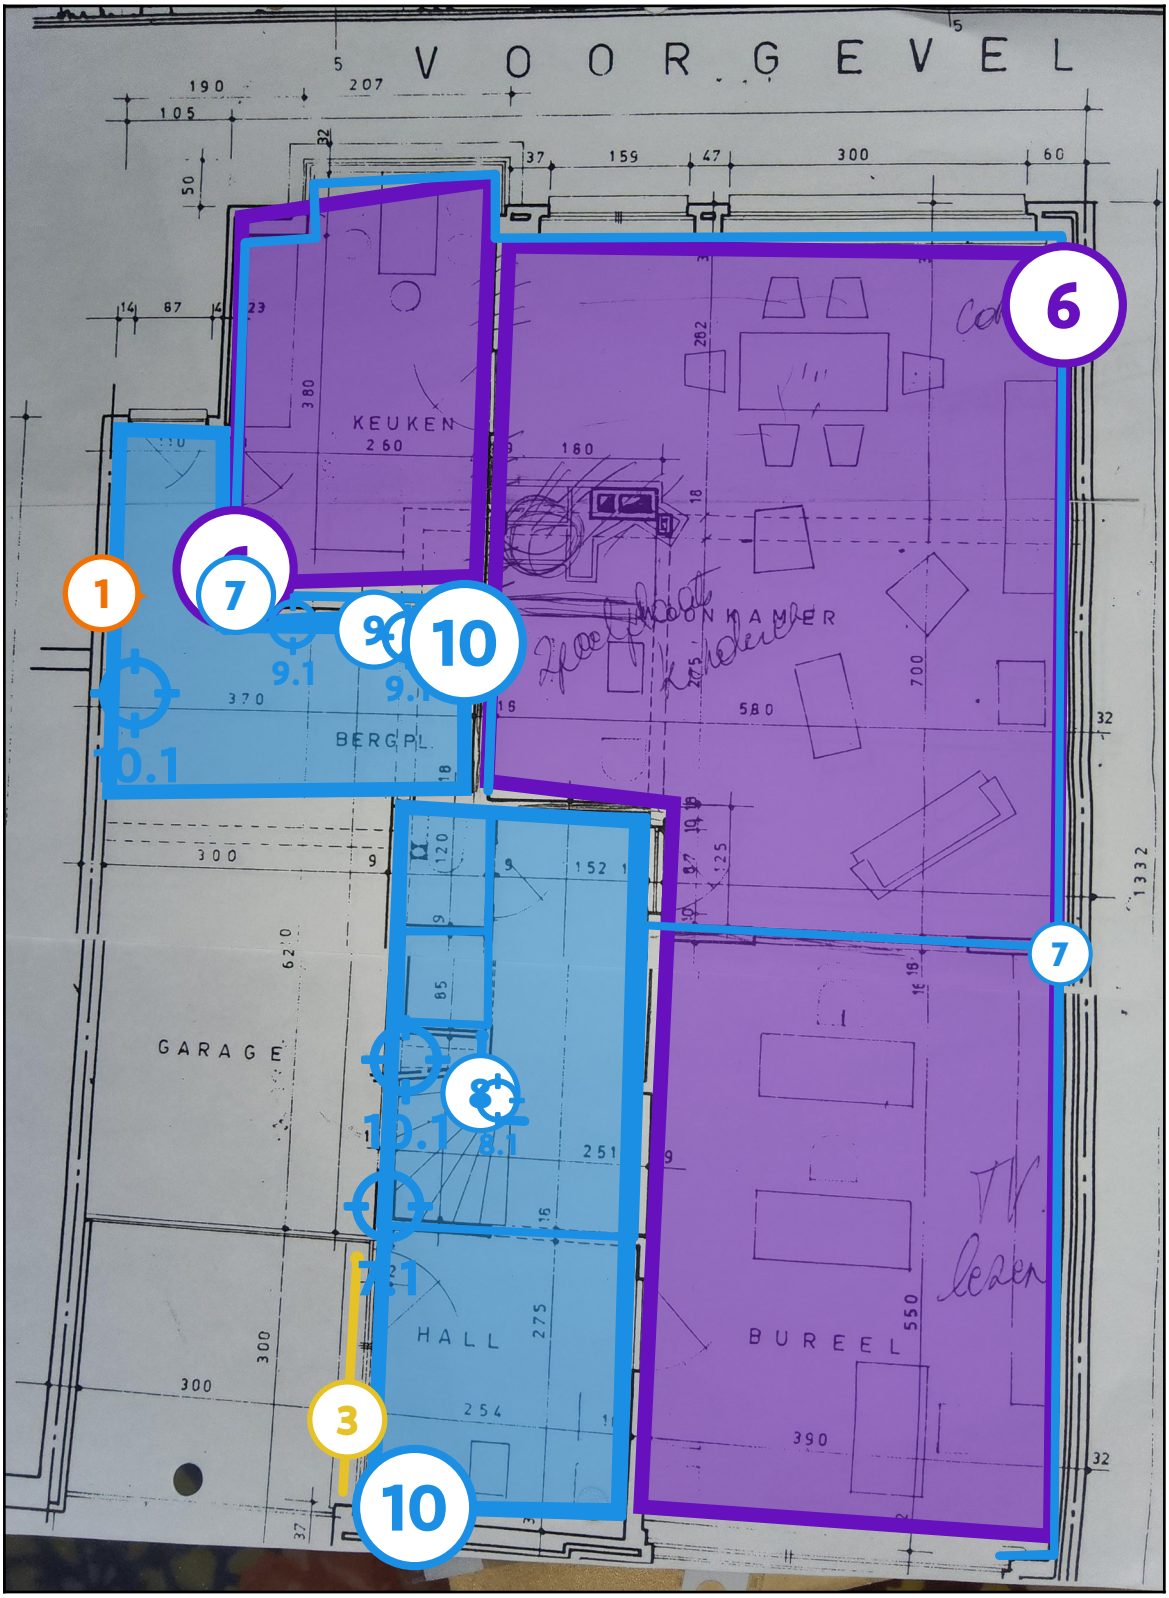
Plan 1.1: Woning plan gelijkvloers

1. Bakeliet schakelaars - stopcontacten - lampfittings	Asbestmateriaal	Verwijderen
3. Deurpaneel (type Glasal)	Asbestmateriaal	Zorgvuldig beheren
6. Plafonds met voorzetpanelen	Advies	-
7. Pleisterwerk wanden	Geen asbest	-
7.1 Code: MM01	Mengmonster	-
8. Trapleuning (hars)	Geen asbest	-
8.1 Code: MM03	Puntmonster	-
9. Leidingisolatie in gips	Geen asbest	-
9.1 Code: MM04	Mengmonster	-
10. Pleisterwerk plafonds	Geen asbest	-
10.1 Code: MM02	Mengmonster	-

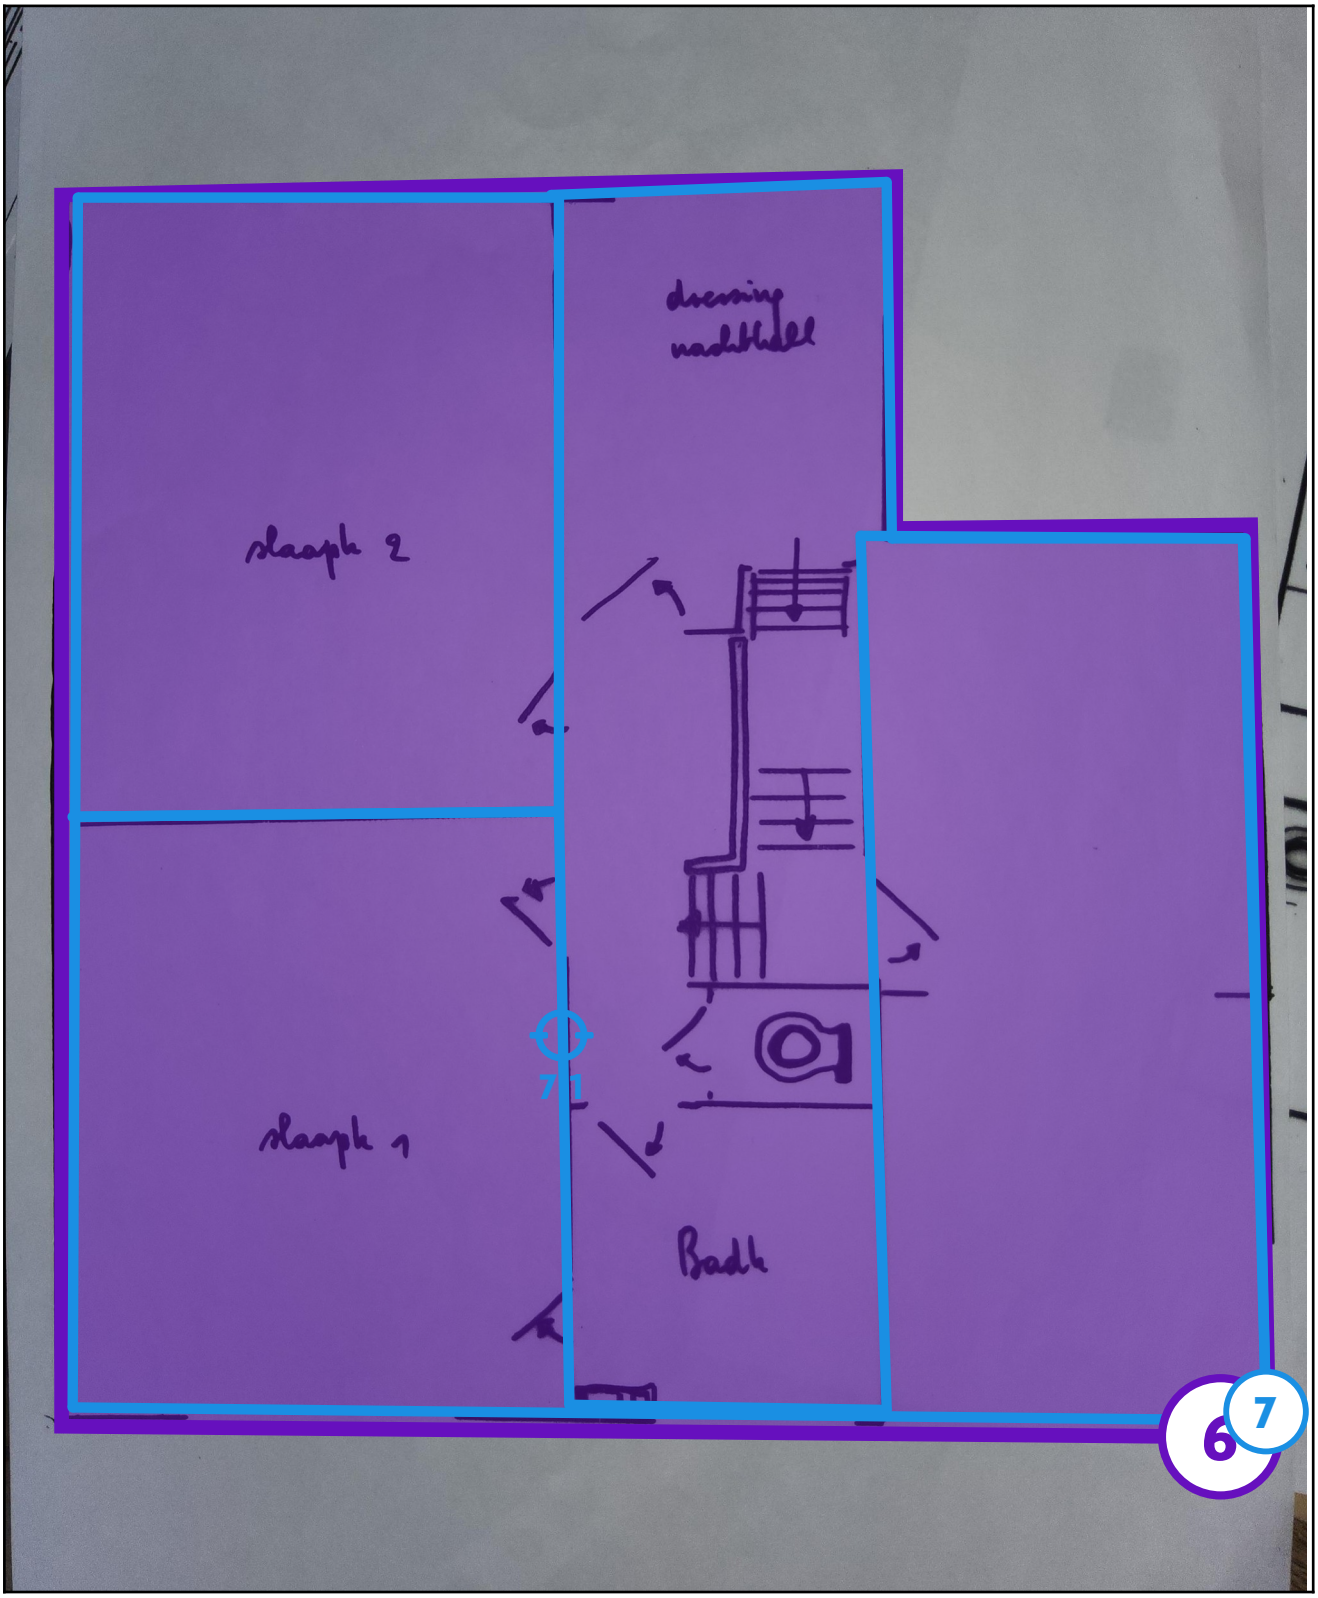
Plan 1.2: Woning plan verdiep +1

6. Plafonds met voorzetpanelen	Advies	-
7. Pleisterwerk wanden	Geen asbest	-
7.1 Code: MM01	Mengmonster	-

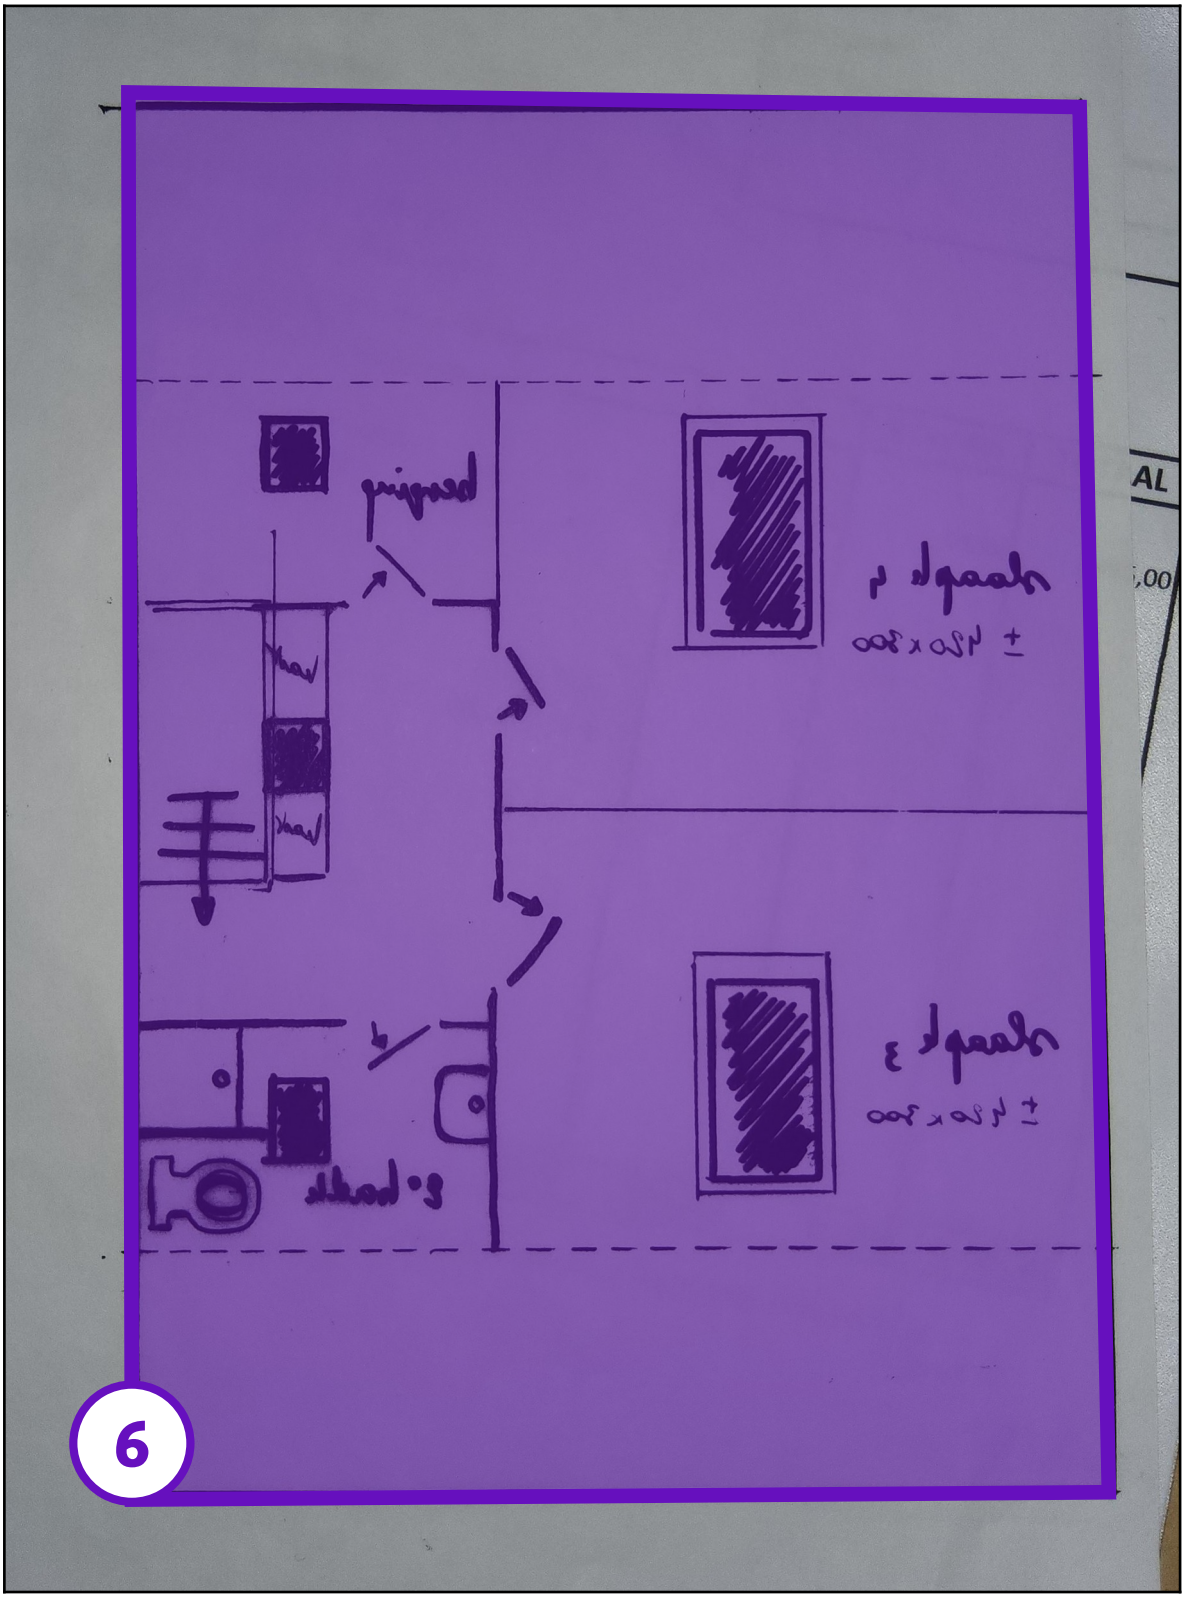
Plan 1.3: Woning plan verdiep +2

6. Plafonds met voorzetpanelen	Advies	-

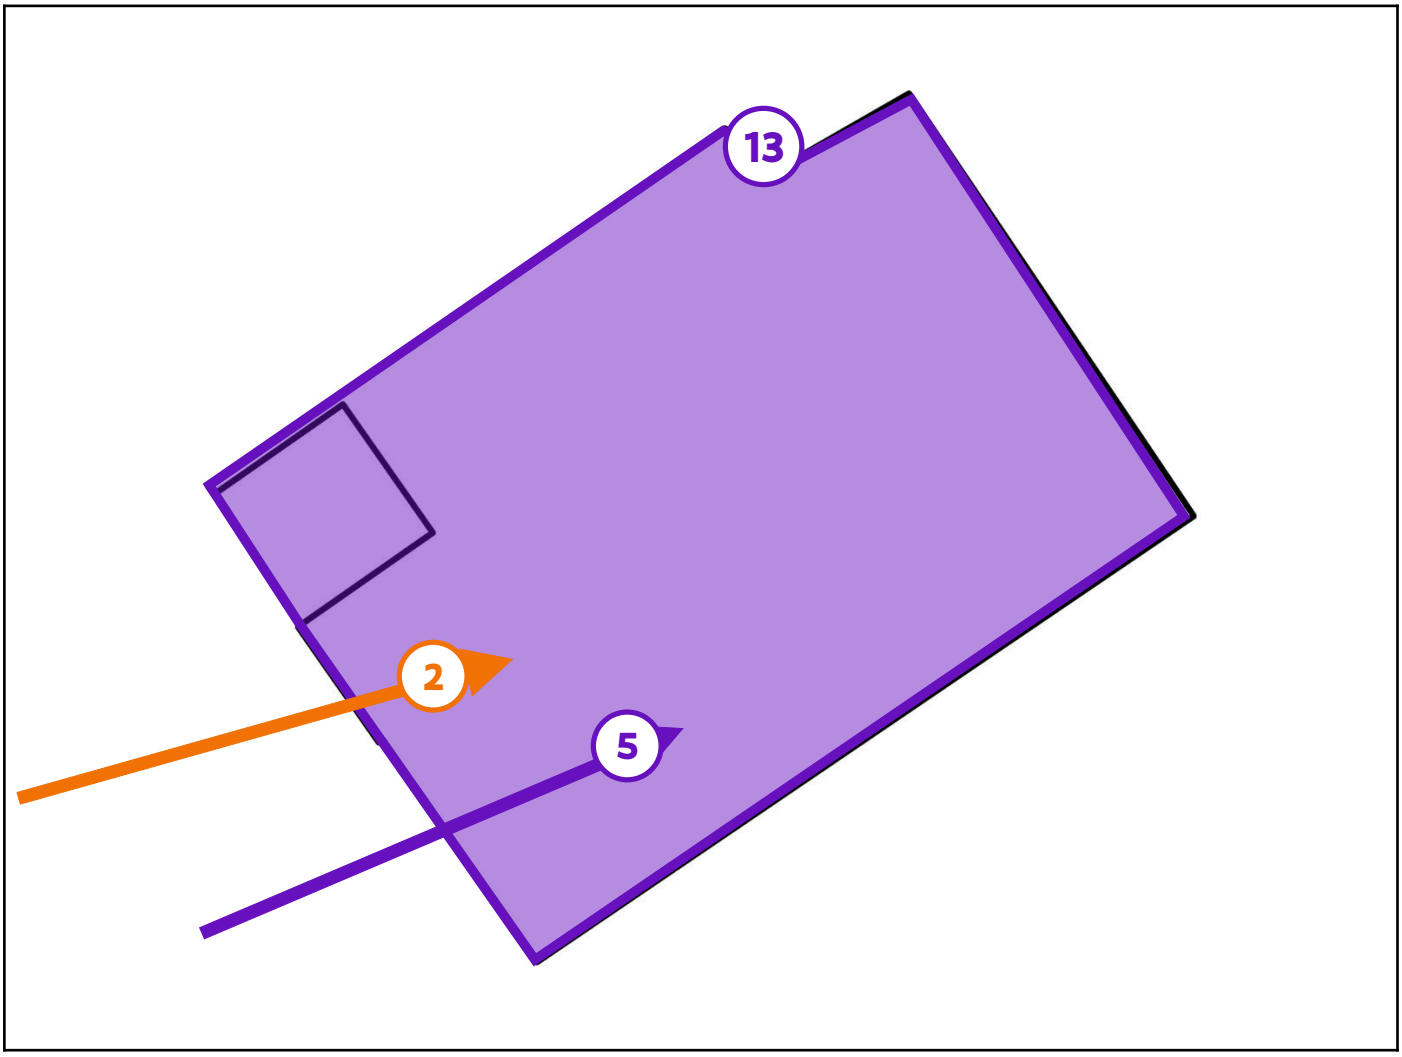
Plan 1.4: Woning dakplan

Beschrijving	Type	Actie
2. buis in cement (schouw)	Asbestmateriaal	Verwijderen
5. Schouw	Beperking	-
13. Dakbedekking in dakpannen	Overige ruimte of materiaal	-

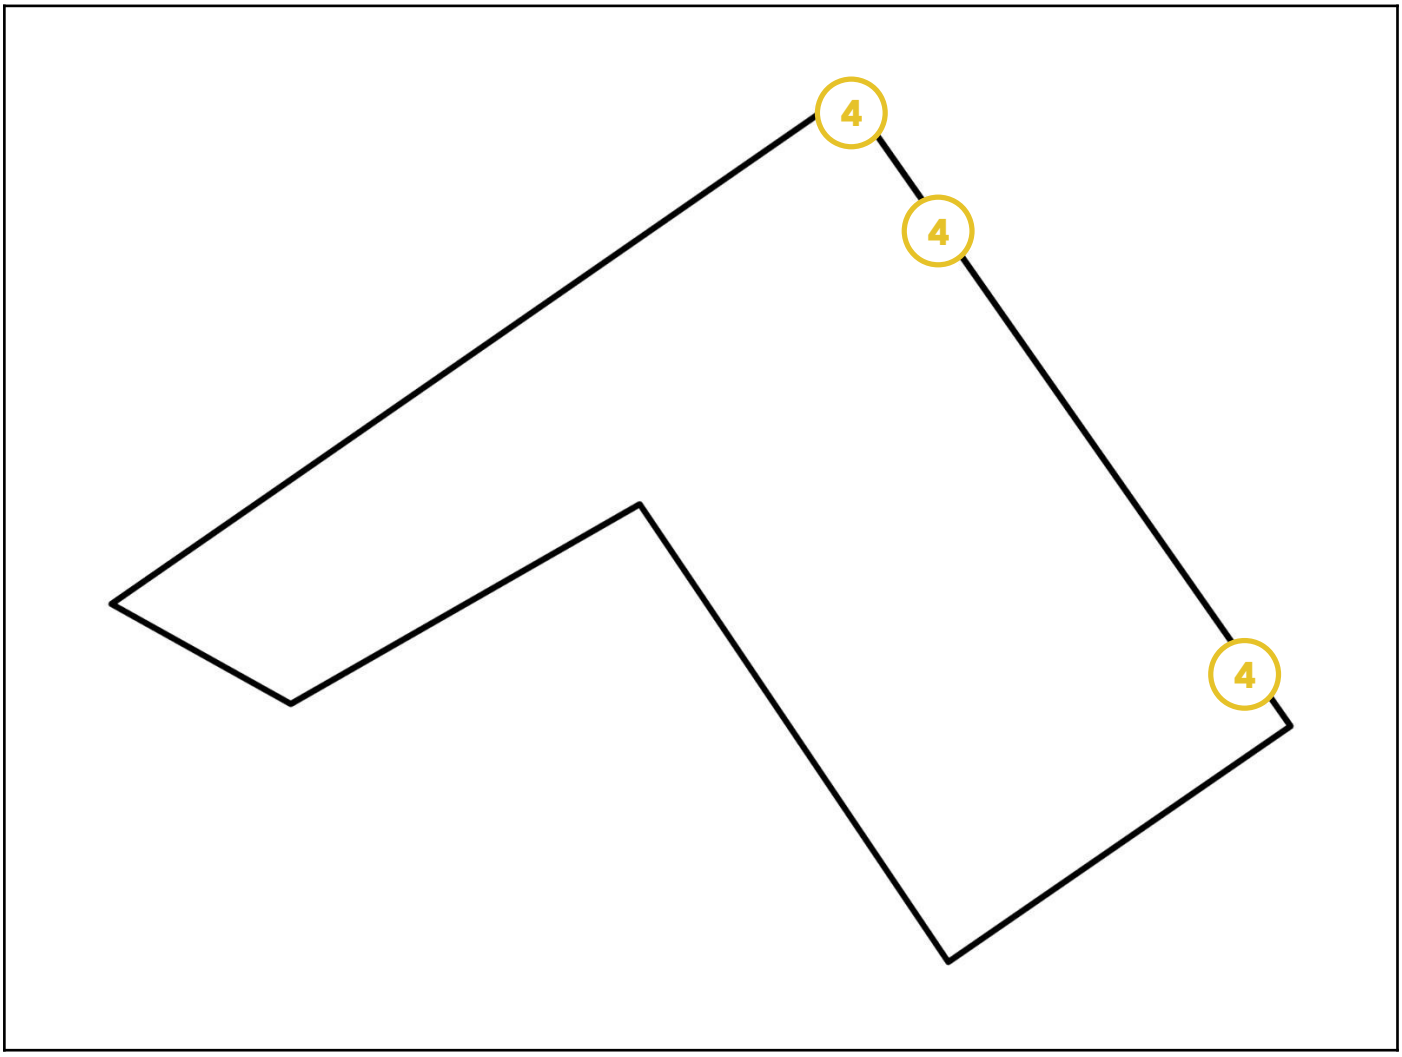
Plan 2.1: Verdieping plan

Beschrijving	Type	Actie
4. Palen van afdak (verloren bekisting)	Asbestmateriaal	Zorgvuldig beheren

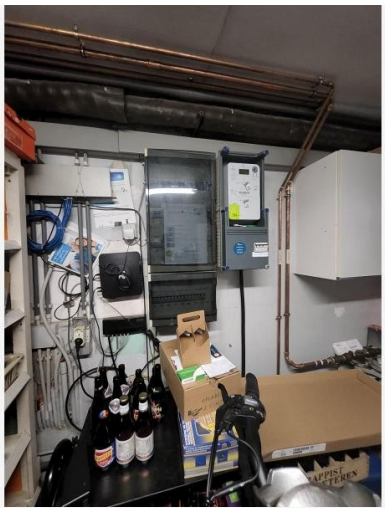
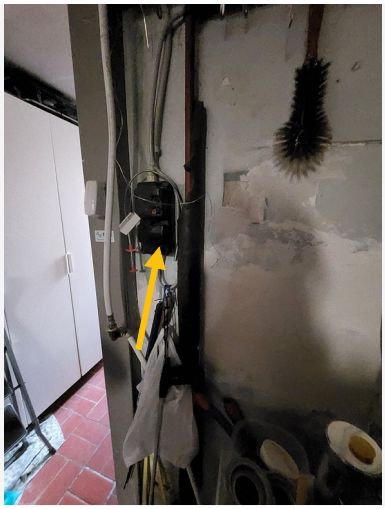
Fiche 1: Bakeliet schakelaars - stopcontacten - lampfittings

Asbestmateriaal

Eindbeoordeling materiaalrisico	Verhoogd materiaalrisico en/of verhoogde kans op vezelvrijgave

Gebondenheid	Categorie 1: hechtgebonden in oorsprong
Asbestsoort (vezeltype)	Crocidoliet aanwezig
Asbestconcentratie	Laag (< 50%)
Afschermingsgraad van het gehele materiaal	Geheel of deels vrij aan de binnenlucht, maar geen contact met binnenluchtstromen
Toestand van het materiaal	Licht beschadigd, licht verweerd. Intacte calciumsilicaatplaat of materiaal met categorie 3-gebondenheid

Beschrijving	Bakeliet schakelaars - stopcontacten - lampfittings
Omgeving	Binnen
Primaire drager	Communicatie en elektrische infrastructuur en uitrusting
Asbestmateriaal	Plaat, paneel, tablet - Type Bakeliet
Bindmiddel van asbestmateriaal	Kunststof of -hars
Gebondenheid op basis van bindmiddel	Hecht
Hoeveelheid (oppervlakte - dikte - aantal)	• 0,20 m^2 - 3,00 cm - 1 stuk
Totaal volume	0,006 m^3
Eenvoudig bereikbaar	Ja
Bevestigingswijze	• Geschroefd
Identificatiemethode	De asbestdeskundige beoordeelt het materiaal als asbestverdacht en dus asbesthoudend, en dit zonder monstername. Motivatie: De monstername brengt andere schade aan dan schade die inherent is aan de monstername.
Destructieve handeling voor identificatie	Nee
Opmerking	De hoeveelheid is een zo nauwkeurig mogelijke opmeting, waar evenwel kleine afwijkingen op mogelijk zijn.

Verwijderen

- Zorg voor een veilig beheer. Vermijd het beschadigen van het asbestmateriaal. Controleer de toestand jaarlijks op wijzigingen.
- Voer bijkomende staalname(s) uit.

- Eenvoudige handelingen: mag via doe-het-zelf of door werknemer(s) met opleidingsattest eenvoudige handelingen
  Deze toepassing mag door een aannemer die over een opleidingsattest eenvoudige handelingen beschikt of door een particulier (doe-het-zelver), verwijderd worden indien er geen verhoogd risico op vrijgave van asbestvezels (max. concentratie 0,01 vezels/cm3 - CODEX Art. VI.3-54) ontstaat en de toepassing voorafgaand wordt gefixeerd/bevochtigd. De individuele elementen moeten zonder machinale werktuigen (boormachine, slijpschijf, hogedrukreiniger,â ¦) en zonder breken of gooien een voor een losgemaakt worden en dubbel en luchtdicht verpakt afgevoerd worden naar een erkend afvalpunt (recyclagepark). Daar moeten ze voorzichtig in de container voor asbestafval worden gelegd. Op het recyclagepark worden uitsluitend hechtgebonden asbestmaterialen aanvaard. Niet-hechtgebonden asbestmaterialen kunnen enkel bij een erkend asbestverwijderaar of asbestafvalverwerker worden aangeboden.

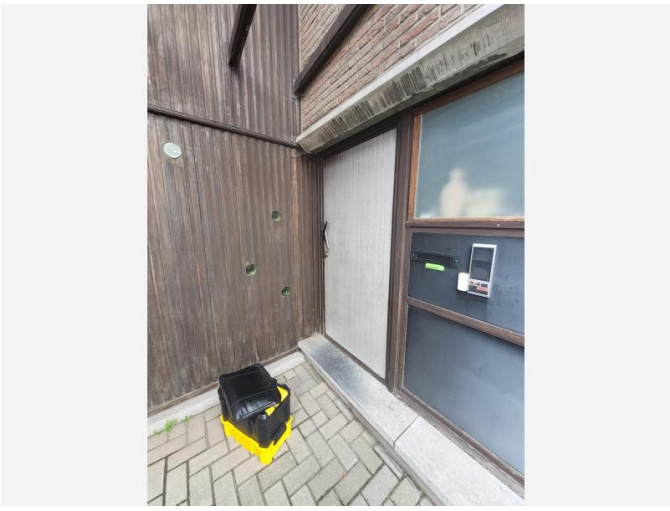
Fiche 3: Deurpaneel (type Glasal)

Asbestmateriaal

Eindbeoordeling materiaalrisico	Laag materiaalrisico en/of verlaagde kans op vezelvrijgave

Gebondenheid	Categorie 1: hechtgebonden in oorsprong
Asbestsoort (vezeltype)	Crocidoliet aanwezig
Asbestconcentratie	Laag (< 50%)
Afschermingsgraad van het gehele materiaal	Geheel of deels vrij aan de binnenlucht, maar geen contact met binnenluchtstromen
Toestand van het materiaal	Onbeschadigd, niet verweerd

Beschrijving	Deurpaneel (type Glasal)
Omgeving	Buiten
Primaire drager	Wandopening verticaal (raam, deur, ...)
Asbestmateriaal	Plaat, paneel, tablet - Geëmailleerd, type Glasal
Bindmiddel van asbestmateriaal	Cement
Gebondenheid op basis van bindmiddel	Hecht
Hoeveelheid (oppervlakte - dikte - aantal)	• 4,00 m^2 - 0,30 cm - 1 stuk
Totaal volume	0,012 m^3
Eenvoudig bereikbaar	Ja
Bevestigingswijze	• Geklemd • Verlijmd, ingegoten, versmeerd
Identificatiemethode	De asbestdeskundige beoordeelt het materiaal als asbestverdacht en dus asbesthoudend, en dit zonder monstername. Motivatie: De monstername brengt andere schade aan dan schade die inherent is aan de monstername.
Destructieve handeling voor identificatie	Nee
Opmerking	De hoeveelheid is een zo nauwkeurig mogelijke opmeting, waar evenwel kleine afwijkingen op mogelijk zijn.

Zorgvuldig beheren

- Zorg voor een veilig beheer. Vermijd het beschadigen van het asbestmateriaal. Controleer de toestand jaarlijks op wijzigingen.
- Voer bijkomende staalname(s) uit.

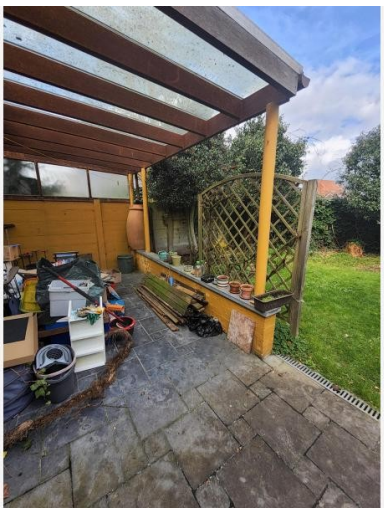
Fiche 4: Palen van afdak (verloren bekisting)

Asbestmateriaal

Eindbeoordeling materiaalrisico	Laag materiaalrisico en/of verlaagde kans op vezelvrijgave

Gebondenheid	Categorie 1: hechtgebonden in oorsprong
Asbestsoort (vezeltype)	Crocidoliet aanwezig
Asbestconcentratie	Laag (< 50%)
Afschermingsgraad van het gehele materiaal	Geheel of deels vrij aan de buitenlucht, maar geen contact met binnenlucht
Toestand van het materiaal	Onbeschadigd, niet verweerd

Beschrijving	Palen van afdak (verloren bekisting)
Omgeving	Buiten
Primaire drager	Afboording, omheining...
Asbestmateriaal	Verloren bekisting - Buis, koker
Bindmiddel van asbestmateriaal	Cement
Gebondenheid op basis van bindmiddel	Hecht
Hoeveelheid (lengte - omtrek - dikte - aantal)	• 5,00 m - 40,00 cm - 1,00 cm - 1 stuk
Totaal volume	0,02 m^3
Eenvoudig bereikbaar	Ja
Bevestigingswijze	• Verlijmd, ingegoten, versmeerd
Identificatiemethode	De asbestdeskundige beoordeelt het materiaal als asbestverdacht en dus asbesthoudend, en dit zonder monstername. Motivatie: De monstername brengt andere schade aan dan schade die inherent is aan de monstername.
Destructieve handeling voor identificatie	Nee
Opmerking	De hoeveelheid is een zo nauwkeurig mogelijke opmeting, waar evenwel kleine afwijkingen op mogelijk zijn.

Zorgvuldig beheren

- Zorg voor een veilig beheer. Vermijd het beschadigen van het asbestmateriaal. Controleer de toestand jaarlijks op wijzigingen.

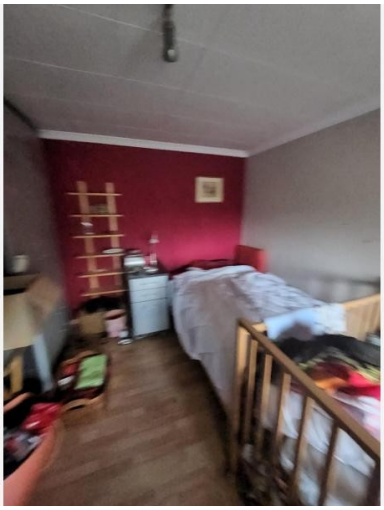
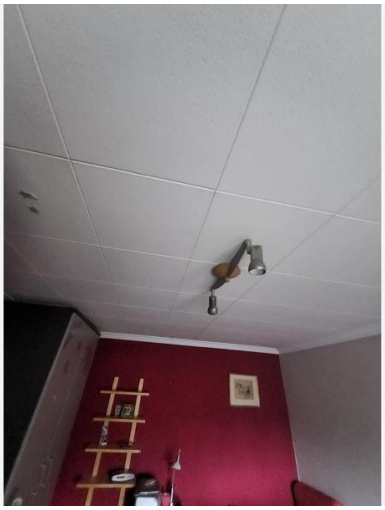
Fiche 6: Plafonds met voorzetpanelen

De plafonds zijn afgewerkt met niet-asbestverdachte voorzetpanelen. Controle en staalname van eventuele onderliggende materialen is enkel mogelijk mits uitbreiding naar een aanvullend destructief onderzoek.

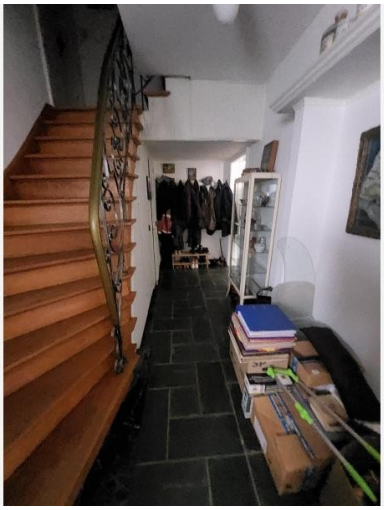
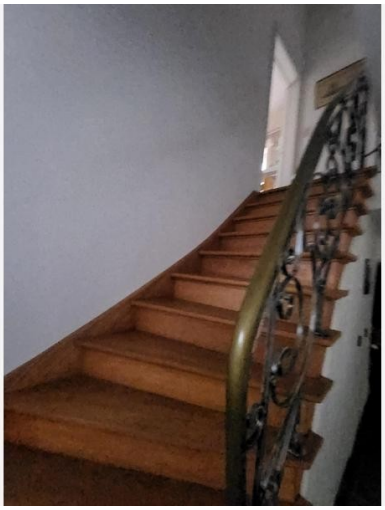
Fiche 8: Trapleuning (hars)

Geen asbest

#	Type	Referentie	Resultaat
8.1	Puntmonster	MM03	Geen asbest

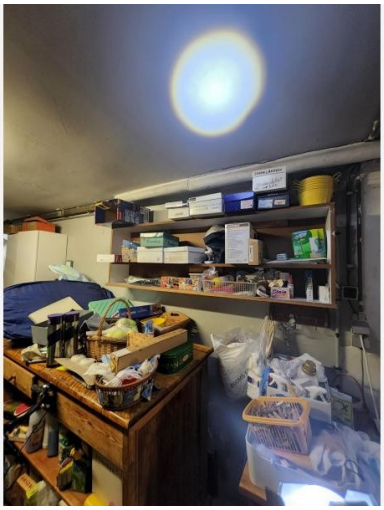
Fiche 10: Pleisterwerk plafonds

Geen asbest

#	Type	Referentie	Resultaat
10.1	Mengmonster	MM02	Geen asbest
