Asbestinventarisattest

Dorp 23, 9280 Lebbeke

Attestnummer : **20260812-000319.000**
Uitgegeven op : **12.08.2026**
Geldig tot : **12.08.2031**

Niet-asbestveilig

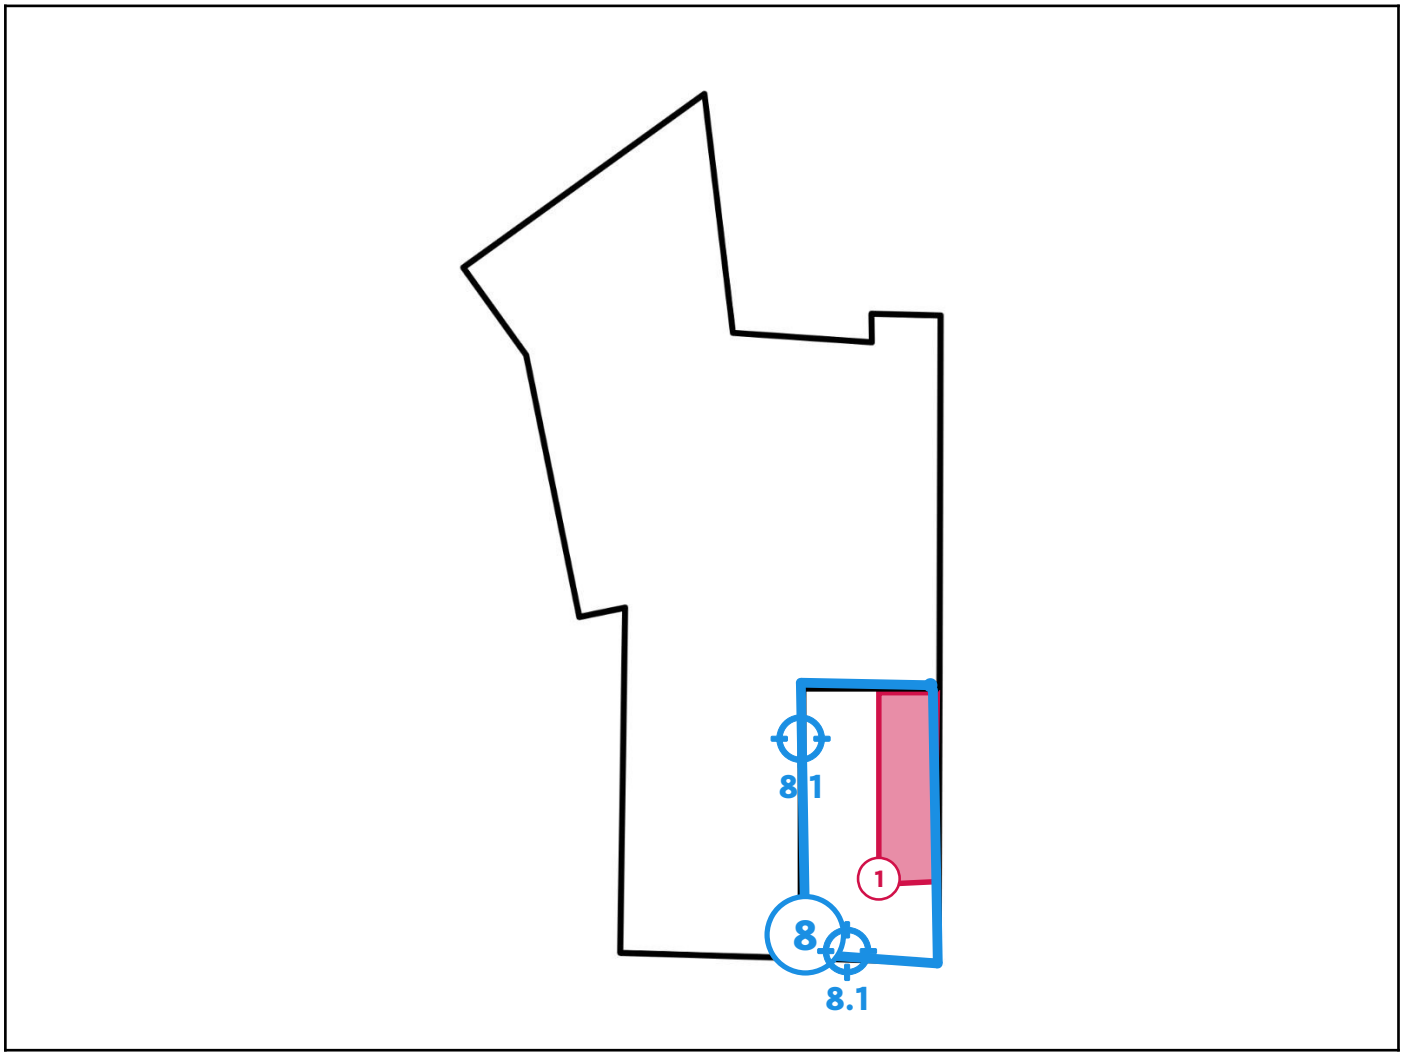
Plan 1.1: Woning kelderplan

Beschrijving	Type	Actie
1. Vinyl	Asbestmateriaal	Dringend verwijderen
8. Smeerlaag in cement (binnen)	Geen asbest	-
8.1 Code: MM02	Mengmonster	-

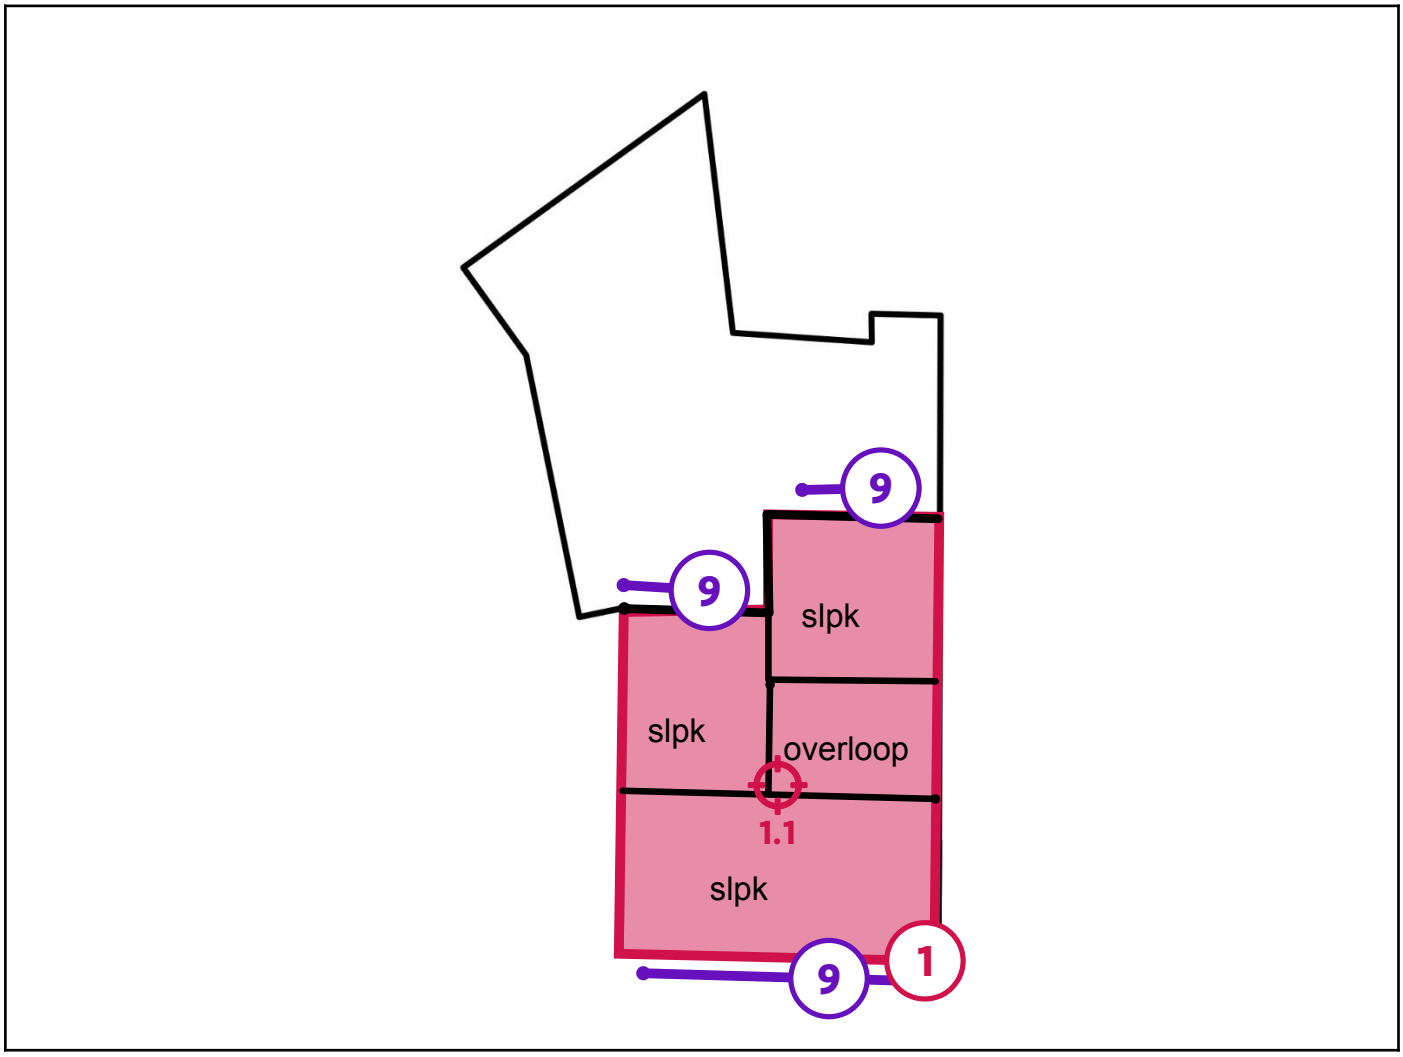
Plan 1.3: Woning plan verdiep +1

Beschrijving	Type	Actie
1. Vinyl	Asbestmateriaal	Dringend verwijderen
1.1 Code: MM07	Puntmonster	-
9. Kit ramen en deuren	Overige ruimte of materiaal	-

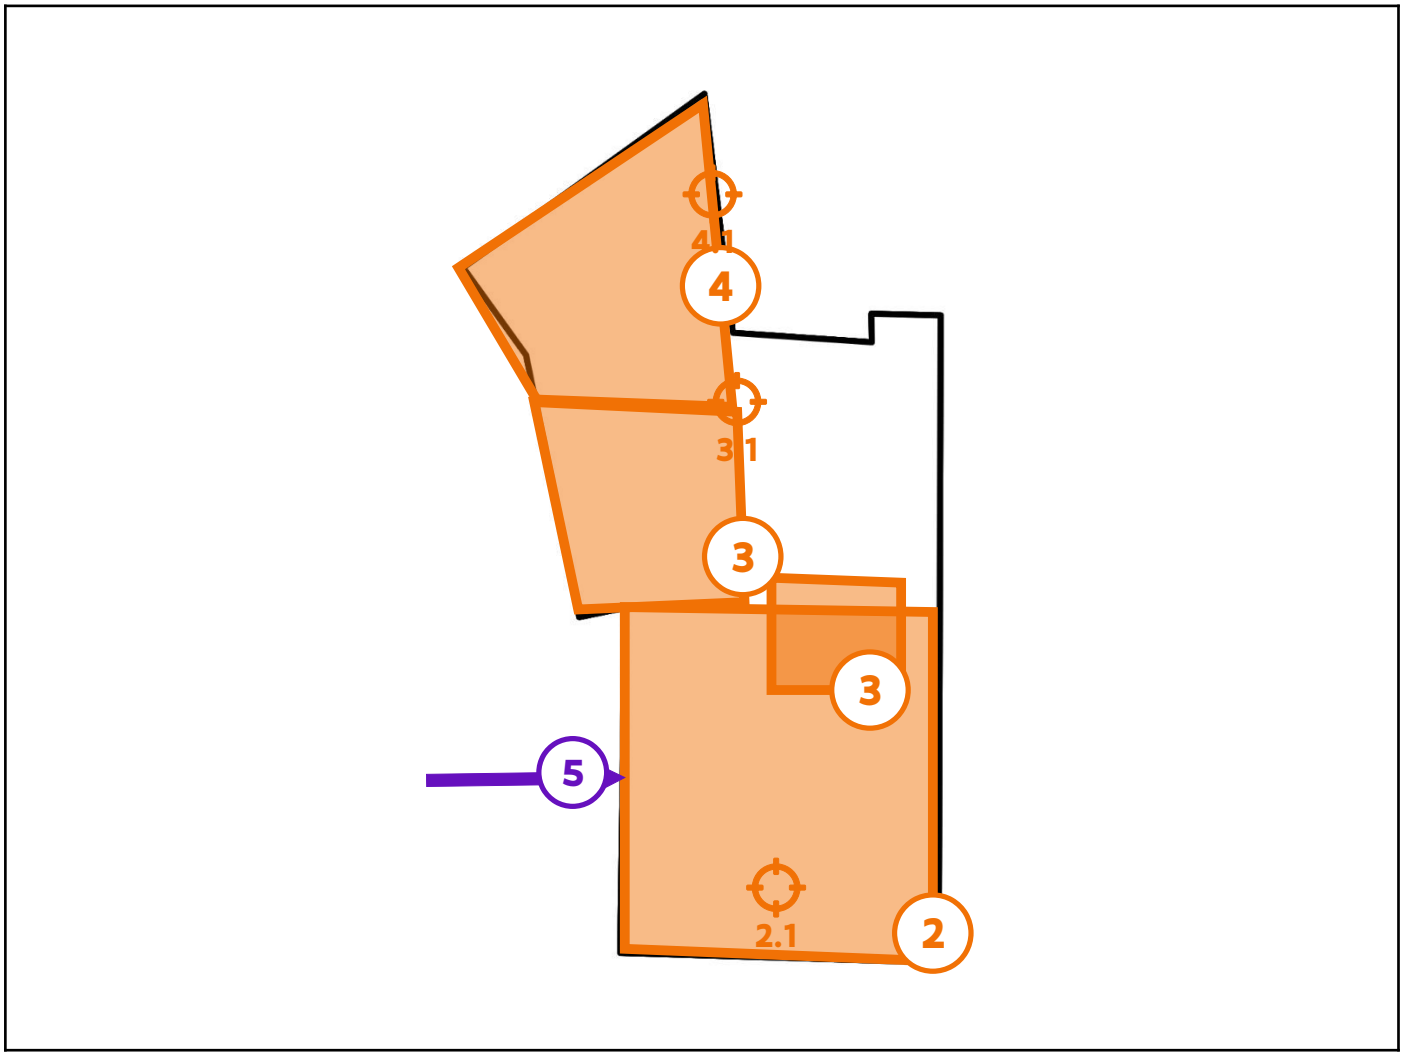
Plan 1.5: Woning dakplan

Beschrijving	Type	Actie
2. Dak in cementleien	Asbestmateriaal	Verwijderen
2.1 Code: MM04	Puntmonster	-
3. Dak in golfplaten (cement)	Asbestmateriaal	Verwijderen
3.1 Code: MM05	Puntmonster	-
4. Dak in golfplaten rood (cement)	Asbestmateriaal	Verwijderen
4.1 Code: MM06	Puntmonster	-
5. Schouw	Beperking	-

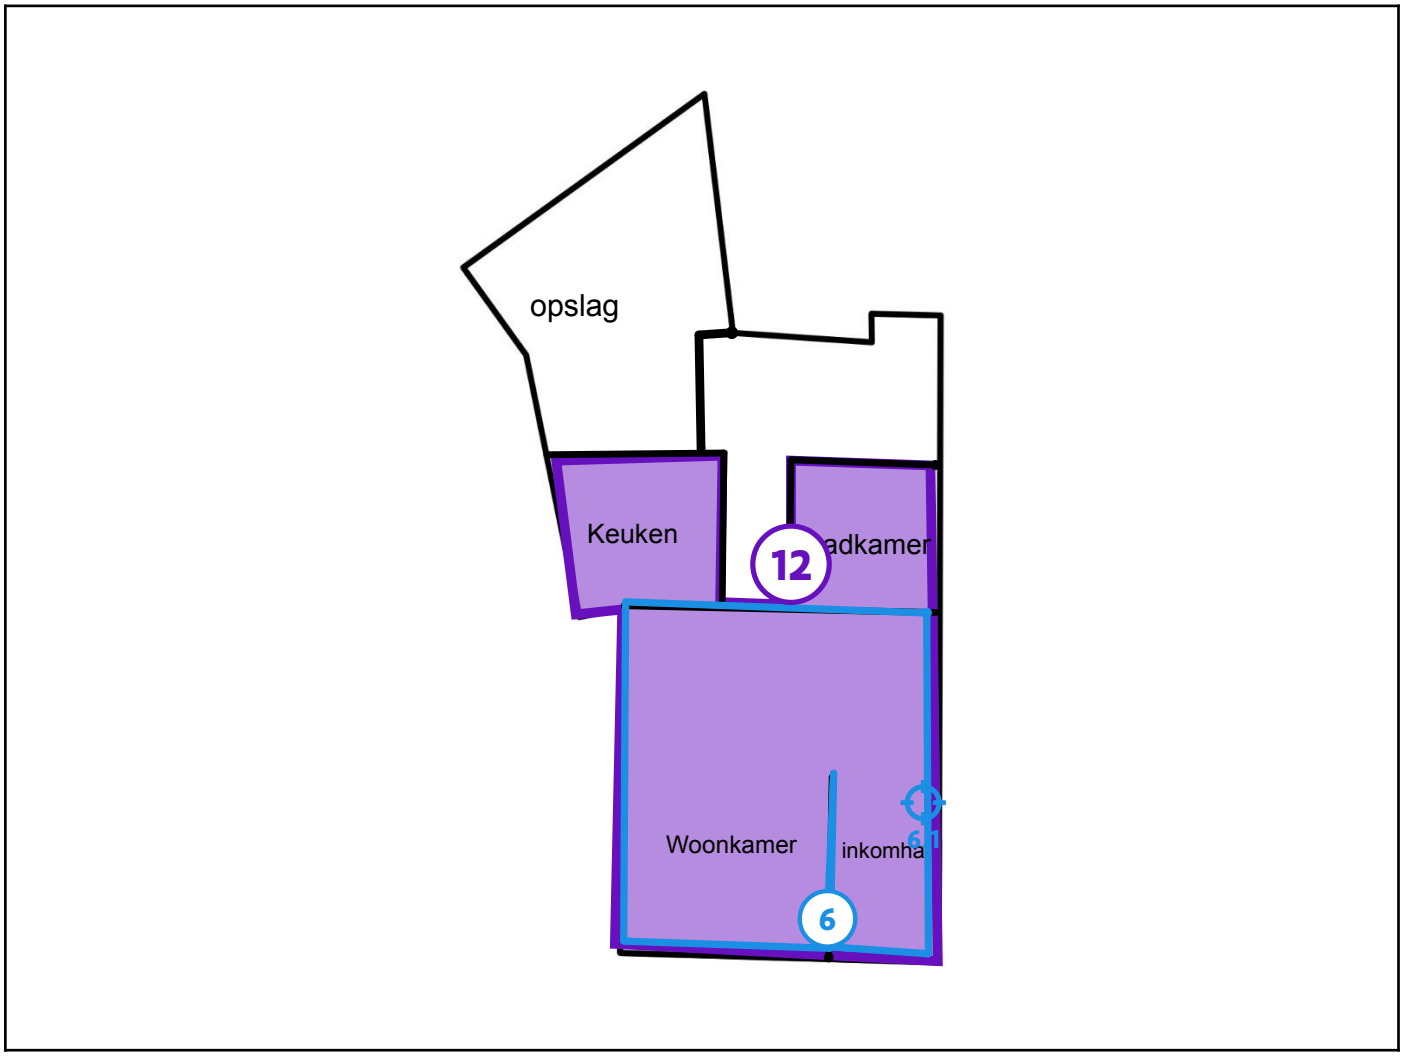
Plan 1.6: Woning plan gelijkvloers muren en plafonds

Legende van plan 1.6: Woning plan gelijkvloers muren en plafonds

Beschrijving	Type	Actie
6. Pleisterwerk wanden	Geen asbest	-
6.1 Code: MM01	Mengmonster	-
12. Plafonds uit niet asbestverdacht materiaal	Overige ruimte of materiaal	-

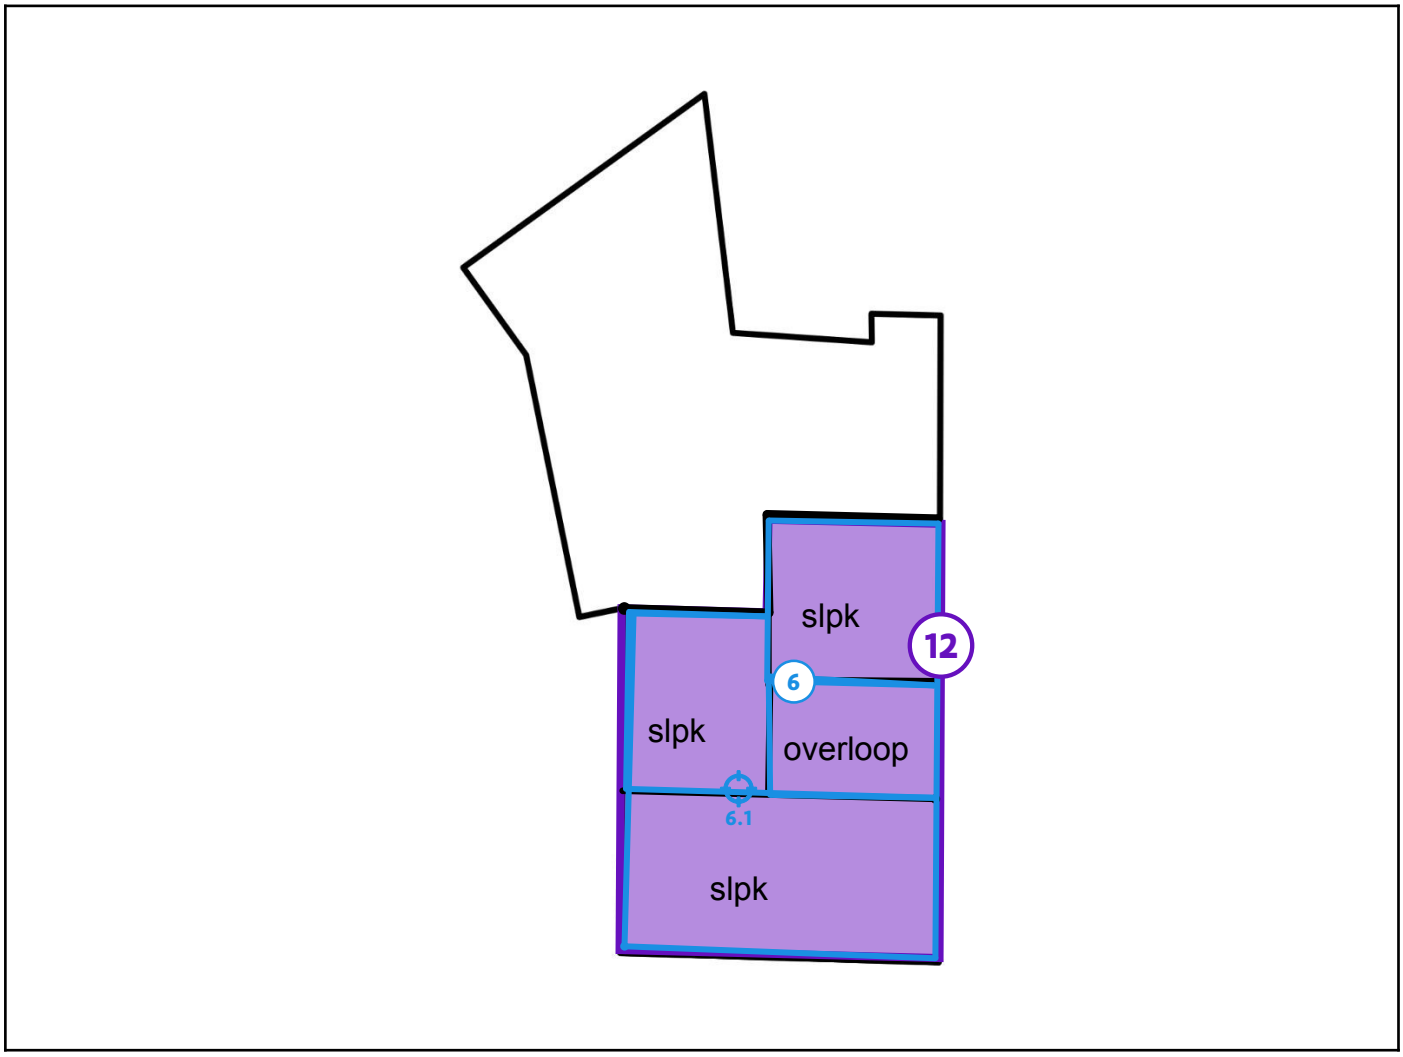
Plan 1.7: Woning plan verdiep +1 muren en plafonds

Legende van plan 1.7: Woning plan verdiep +1 muren en plafonds

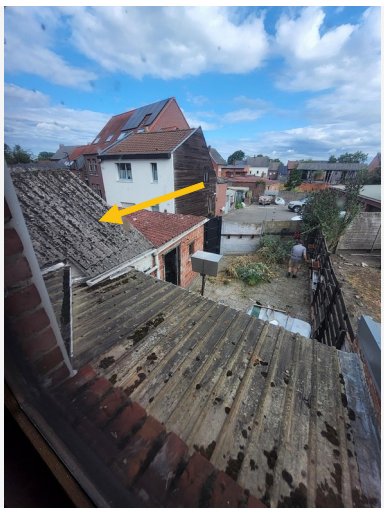
Fiche 3: Dak in golfplaten (cement)

Eindbeoordeling materiaalrisico	Verhoogd materiaalrisico en/of verhoogde kans op vezelvrijgave

Gebondenheid	Categorie 1: hechtgebonden in oorsprong
Asbestsoort (vezeltype)	Alleen chrysotiel aanwezig
Asbestconcentratie	Laag (< 50%)
Afschermingsgraad van het gehele materiaal	Geheel of deels vrij aan de binnenlucht, maar geen contact met binnenluchtstromen
Toestand van het materiaal	Matig beschadigd, matig verweerd

#	Type	Referentie	Resultaat
3.1	Puntmonster	MM05	Chrysotiel

- Verwijder dit asbestmateriaal zo snel mogelijk. Volg de toestand goed op.
- Hemelwater dat afspoelt van asbestcement daken of gevels kan asbestdeeltjes bevatten. Gebruik het enkel voor gesloten circuits (bv. spoelen toiletten). Reinig na het vervangen van het dak of de gevel de dakgoten en regenwaterput of -ton om asbesthoudend sediment of slib te verwijderen

- Eenvoudige handelingen: mag via doe-het-zelf of door werknemer(s) met opleidingsattest eenvoudige handelingen
  Deze toepassing mag door een aannemer die over een opleidingsattest eenvoudige handelingen beschikt of door een particulier (doe-het-zelver), verwijderd worden indien er geen verhoogd risico op vrijgave van asbestvezels (max. concentratie 0,01 vezels/cm3 - CODEX Art. VI.3-54) ontstaat en de toepassing voorafgaand wordt gefixeerd/bevochtigd. De individuele elementen moeten zonder machinale werktuigen (boormachine, slijpschijf, hogedrukreiniger,â ¦) en zonder breken of gooien een voor een losgemaakt worden en dubbel en luchtdicht verpakt afgevoerd worden naar een erkend afvalpunt (recyclagepark). Daar moeten ze voorzichtig in de container voor asbestafval worden gelegd. Op het recyclagepark worden uitsluitend hechtgebonden asbestmaterialen aanvaard. Niet-hechtgebonden asbestmaterialen kunnen enkel bij een erkend asbestverwijderaar of asbestafvalverwerker worden aangeboden.

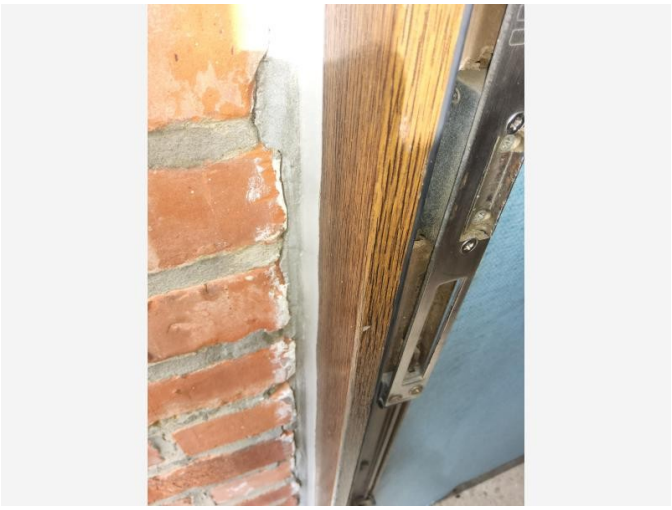
Beschrijving	Notitie	Terug te vinden op plannen
Fiche 9: Kit ramen en deuren	De kit die gebruikt werd is silicone en niet asbestverdacht.	Plan 1.2: Woning plan gelijkvloers Plan 1.3: Woning plan verdiep +1
Fiche 10: Onderdak (niet-asbestverdacht)	-	Plan 1.4: Woning zolderplan
Fiche 11: CV-brander	De CV-brander bevat geen asbestverdachte materialen.	Plan 1.2: Woning plan gelijkvloers

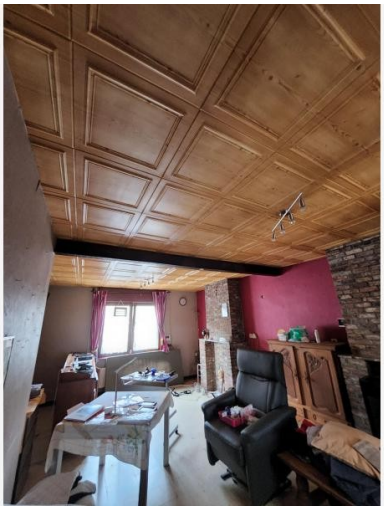
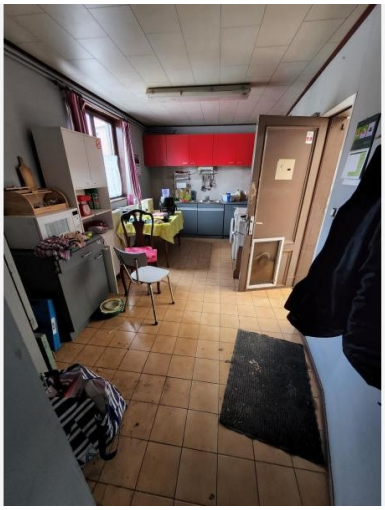
Beschrijving	Notitie	Terug te vinden op plannen
Fiche 12: Plafonds uit niet asbestverdacht materiaal	De plafonds zijn gemaakt van niet-asbestverdachte materialen (bijvoorbeeld laminaat, gyproc, ...), deze toepassingen zijn niet asbestverdacht. We hebben echter niet kunnen vaststellen of er mogelijk asbestverdachte of asbesthoudende materialen achter deze toepassingen aanwezig zijn. Bij renovatie of sloop is het aangeraden om een destructief onderzoek te laten uitvoeren van deze toepassingen.	Plan 1.6: Woning plan gelijkvloers muren en plafonds Plan 1.7: Woning plan verdiep +1 muren en plafonds
