Asbestinventarisatetest

Bleregemstraat 71, 1790 Affligem

Attestnummer : 20251231-000027.000

Uitgegeven op : 31.12.2025

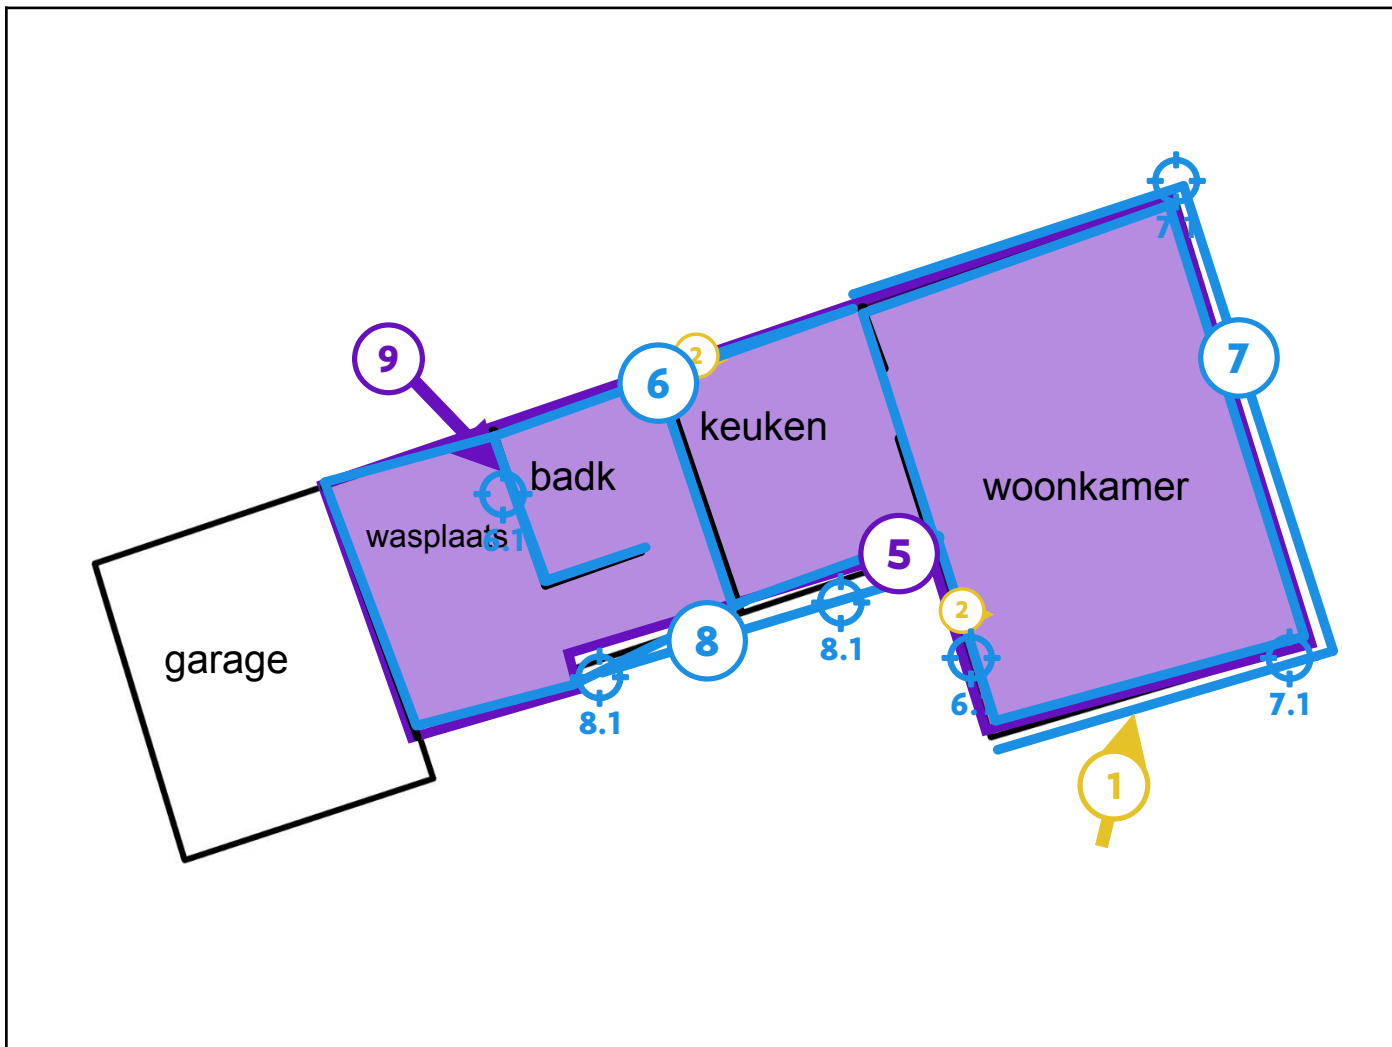
Plan 1.1: Woning plan gelijkvloers

Beschrijving	Type	Actie
1. Roetluik	Asbestmateriaal	Zorgvuldig beheren
2. Oude radiatorknoppen	Asbestmateriaal	Zorgvuldig beheren
5. Plafonds met voorzetpanelen	Advies	-
6. Pleisterwerk wanden	Geen asbest	-
6.1 Code: MM01	Mengmonster	-
7. Gevel met crepi	Geen asbest	-
7.1 Code: MM03	Mengmonster	-

8. Smeerlaag in cement (buiten)	Geen asbest	-
8.1 Code: MM02	Mengmonster	-
9. CV-brander (niet verdacht)	Overige ruimte of materiaal	-

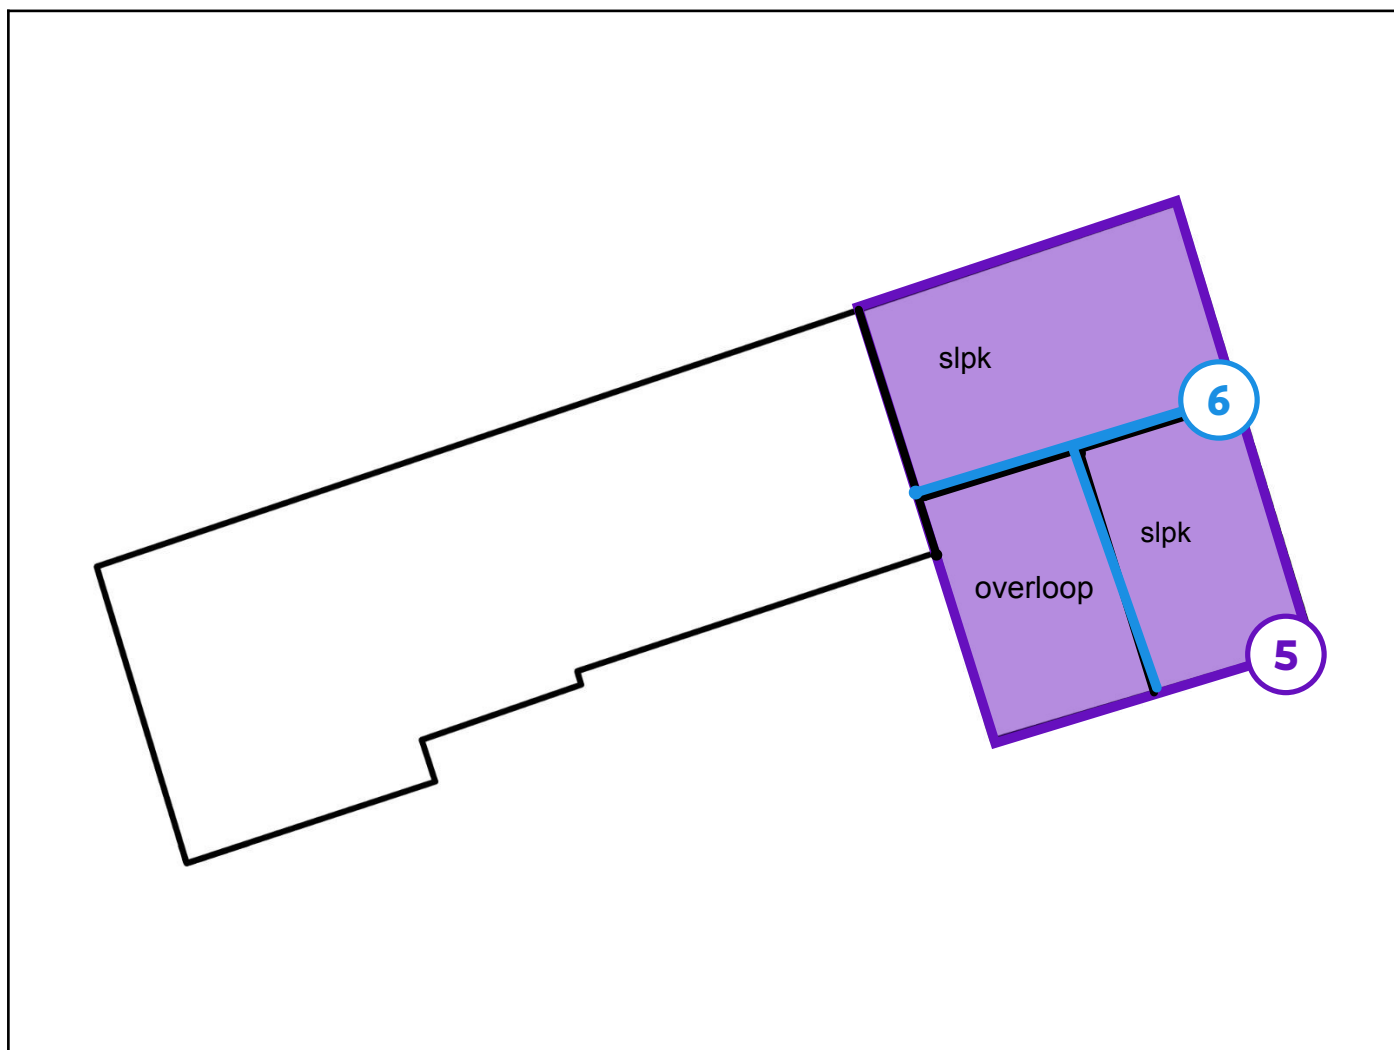
Plan 1.2: Woning plan verdiep +1

Beschrijving	Type	Actie
5. Plafonds met voorzetpanelen	Advies	-
6. Pleisterwerk wanden	Geen asbest	-

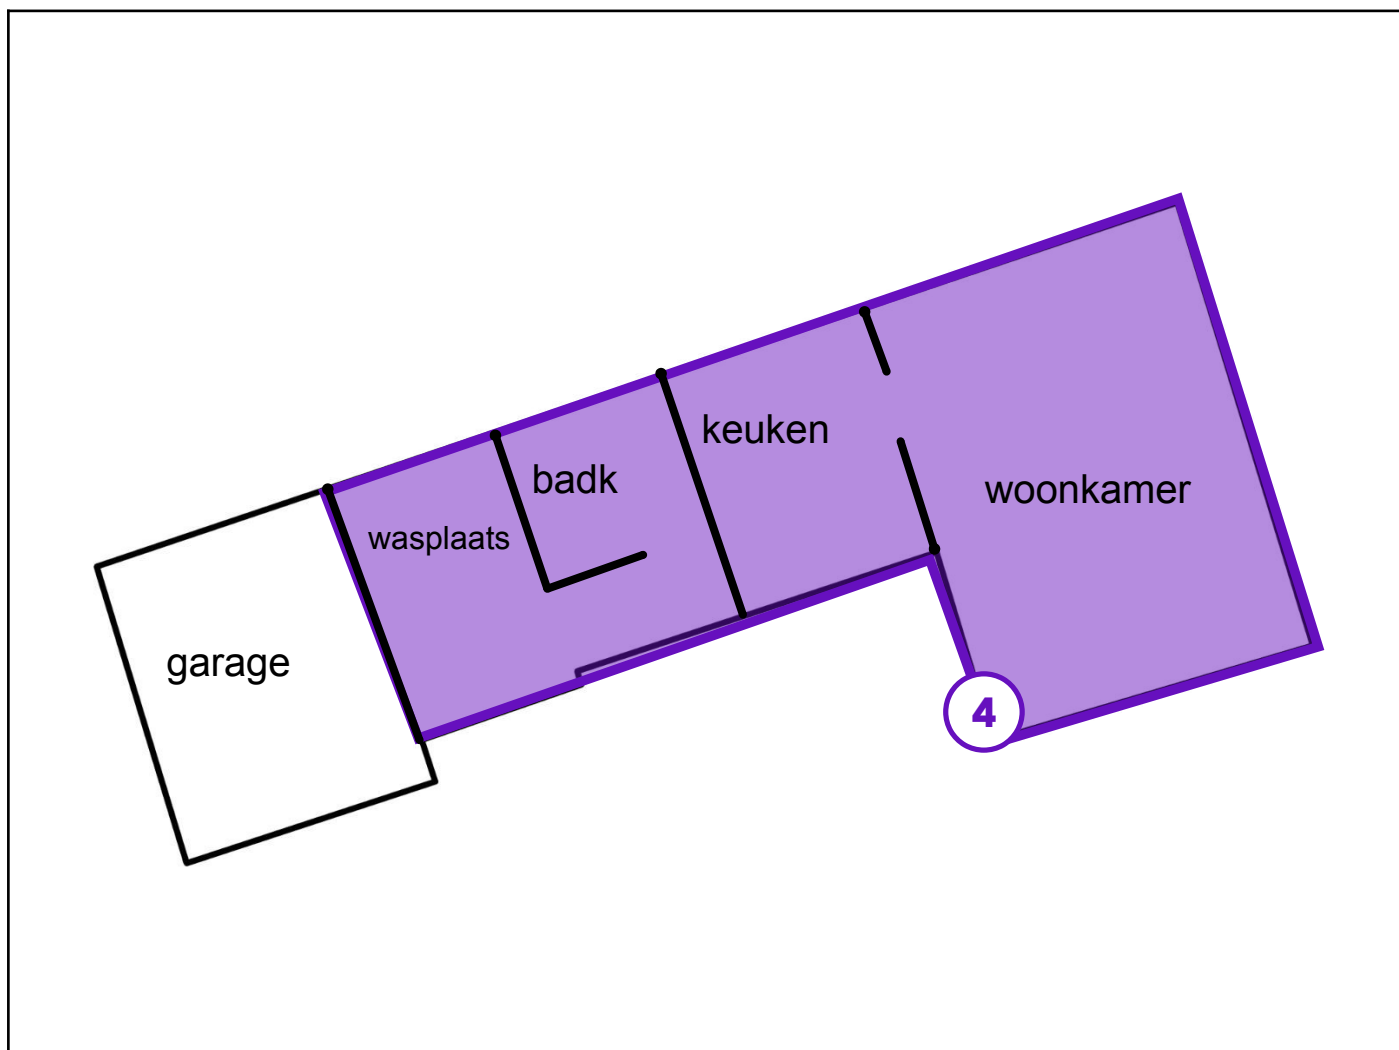
Plan 1.3: Woning plan gelijkvloers 1.2

Beschrijving	Type	Actie
4. Tegellijm	Advies	-

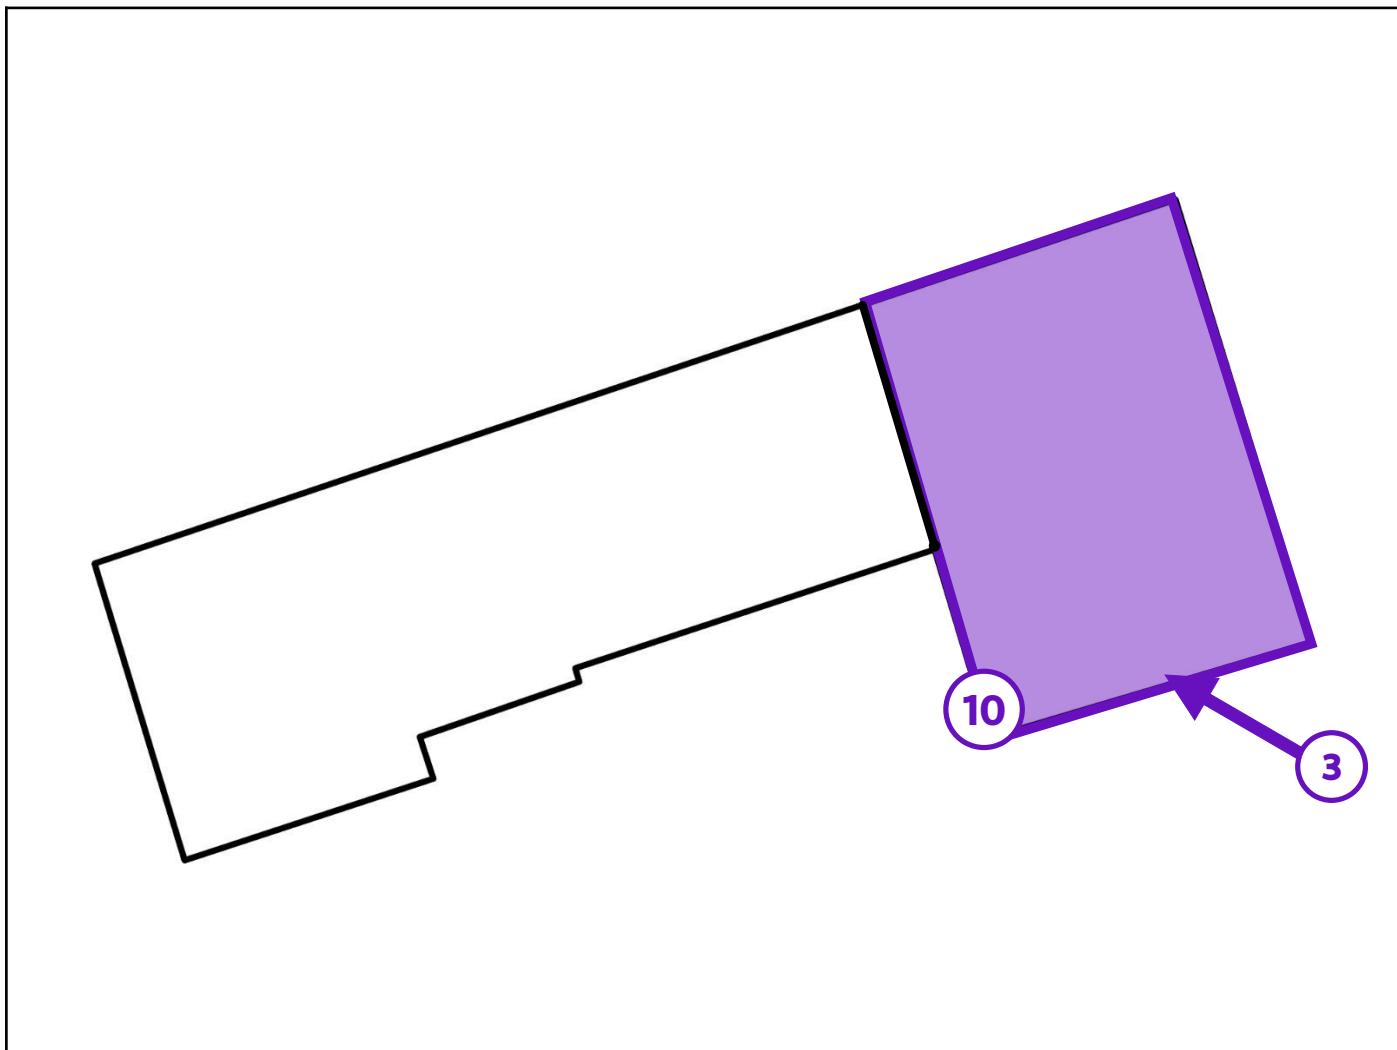
Plan 1.4: Woning dakplan

Beschrijving	Type	Actie
3. Schouw	Beperking	-
10. Dakbedekking in dakpannen (niet verdacht)	Overige ruimte of materiaal	-
