# Asbestinventarisatetest

Broekkantstraat 24, 9200 Dendermonde

Attestnummer : 20260422-000061.000

**Niet-asbestveilig**

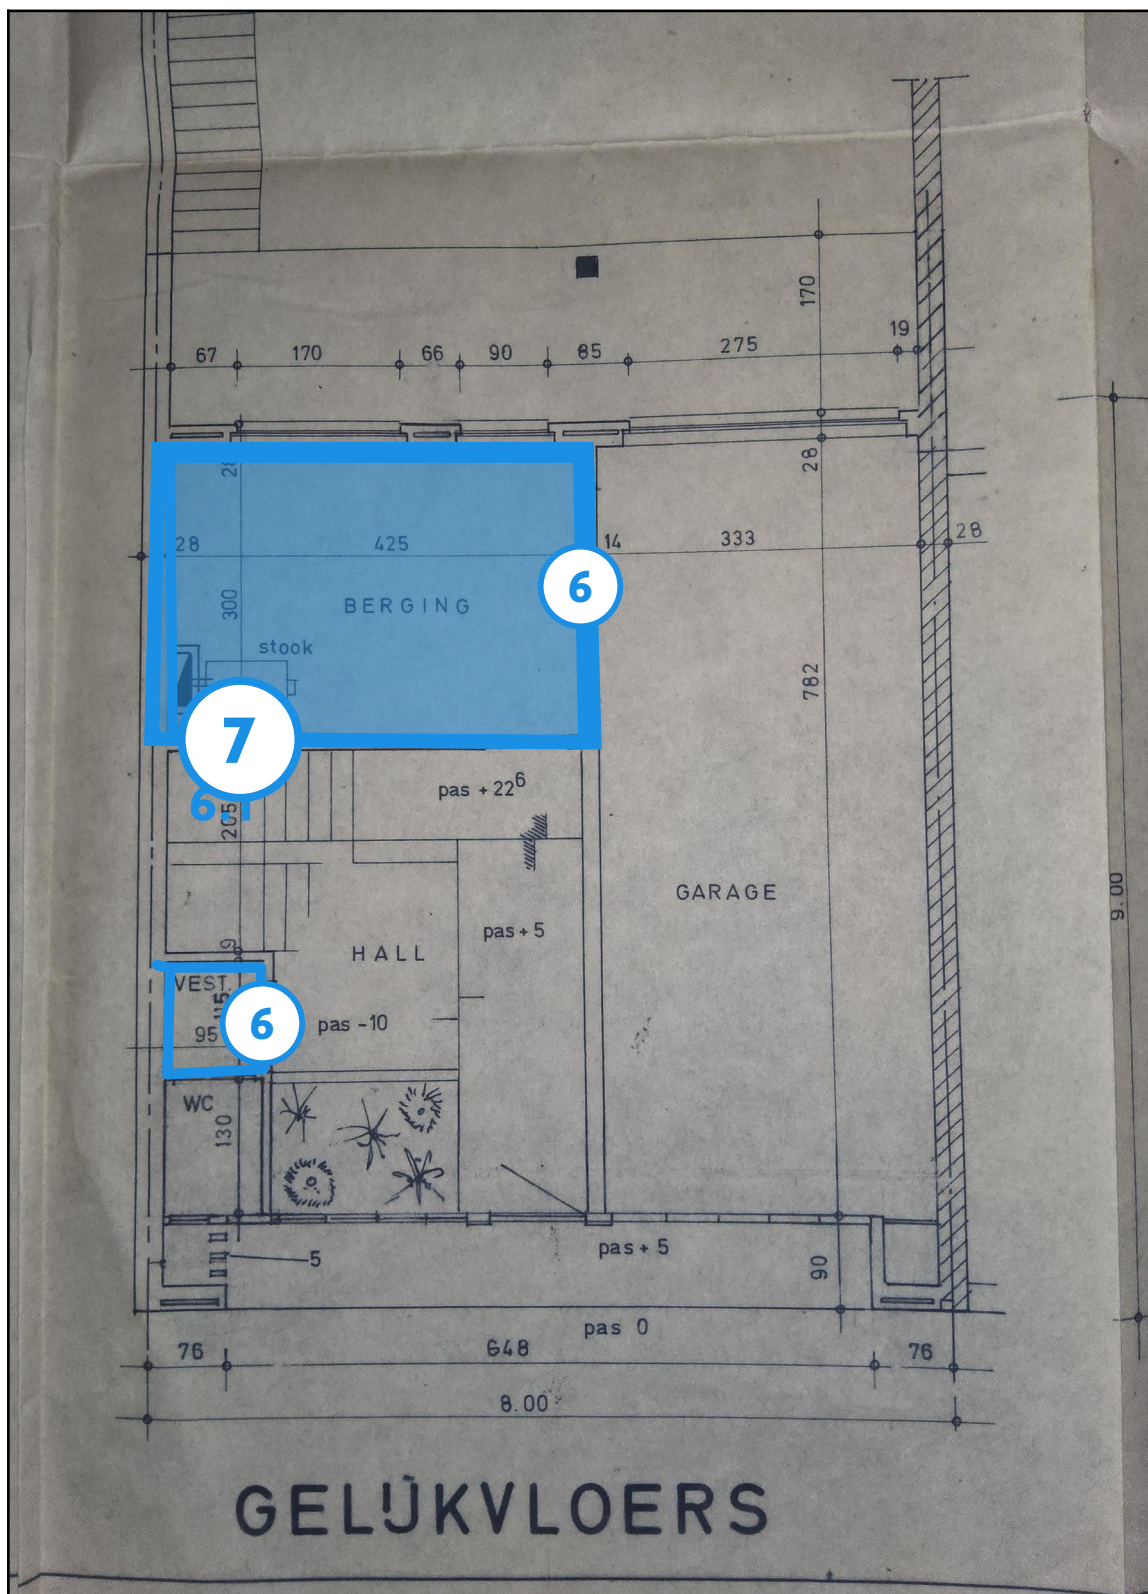
## Plan 2.5: Woning plan gelijkvloers muren en plafonds

6. Pleisterwerk wanden	Geen asbest	-
6.1 Code: MM01	Mengmonster	-
7. Pleisterwerk plafonds	Geen asbest	-

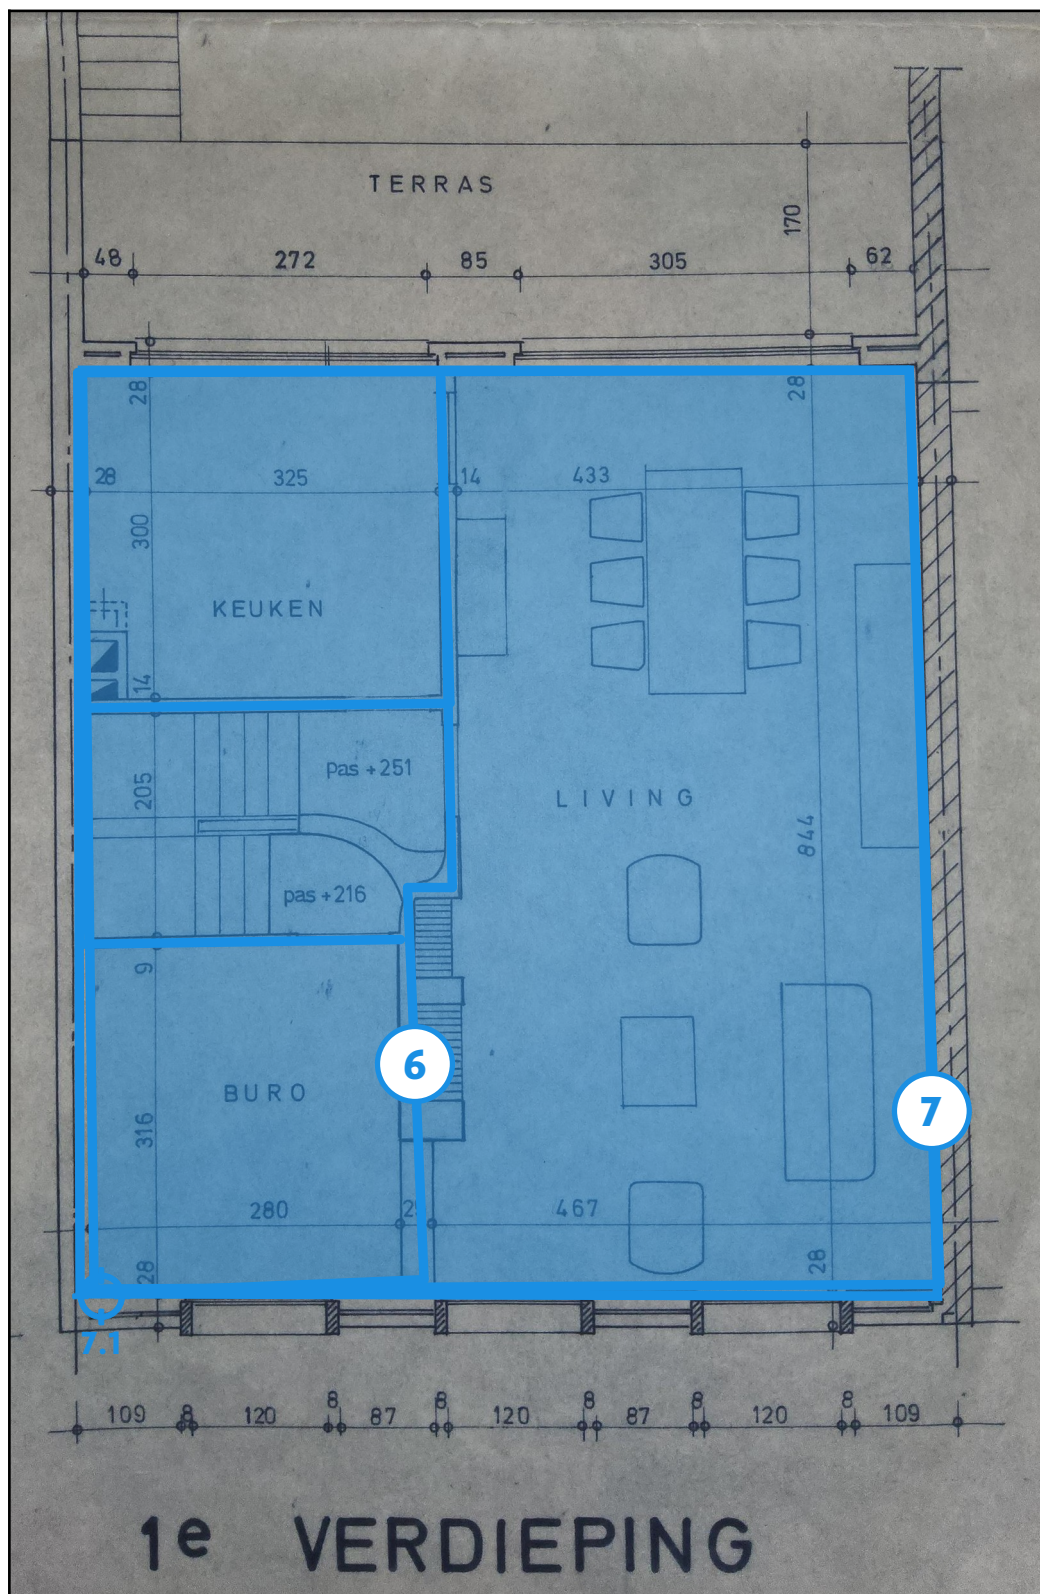
## Plan 2.6: Woning plan verdiep +1 muren en plafonds

6. Pleisterwerk wanden	Geen asbest	-
7. Pleisterwerk plafonds	Geen asbest	-
7.1 Code: MM02	Mengmonster	-
