Asbestinventarisatetest

Frans Van Schoorstraat 1/2, 9200 Dendermonde

Attestnummer : 20260425-000059.000

Uitgegeven op : 25.04.2026

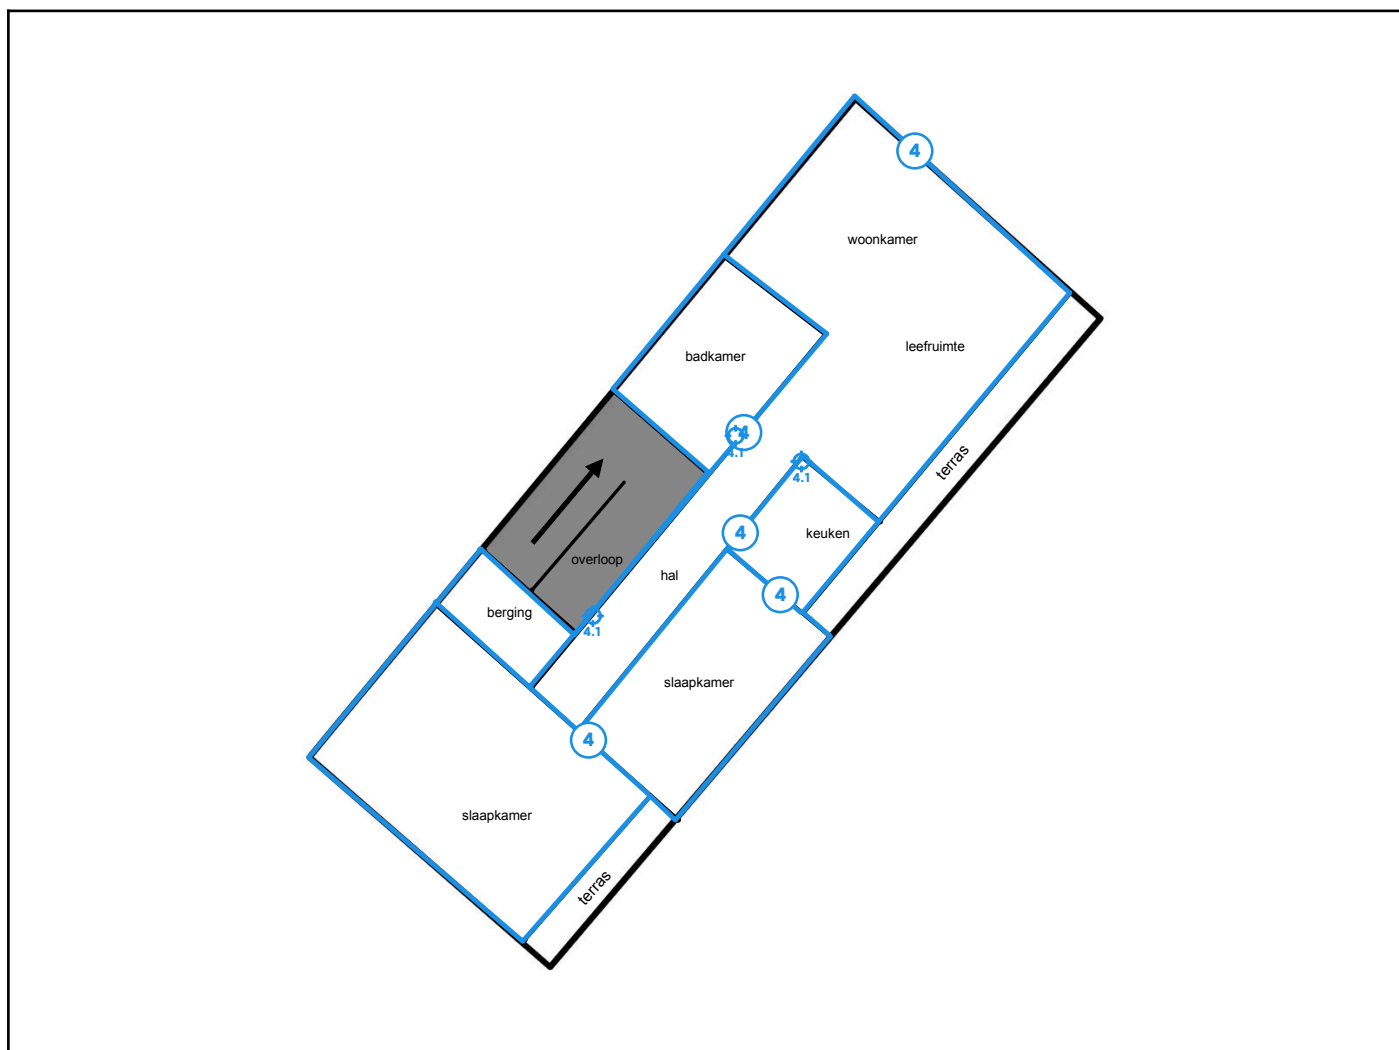
Plan 1.2: Appartement - detail pleisterwerk

Beschrijving	Type	Actie
4. Pleisterwerk muren	Geen asbest	-
4.1 Code: M1	Mengmonster	-

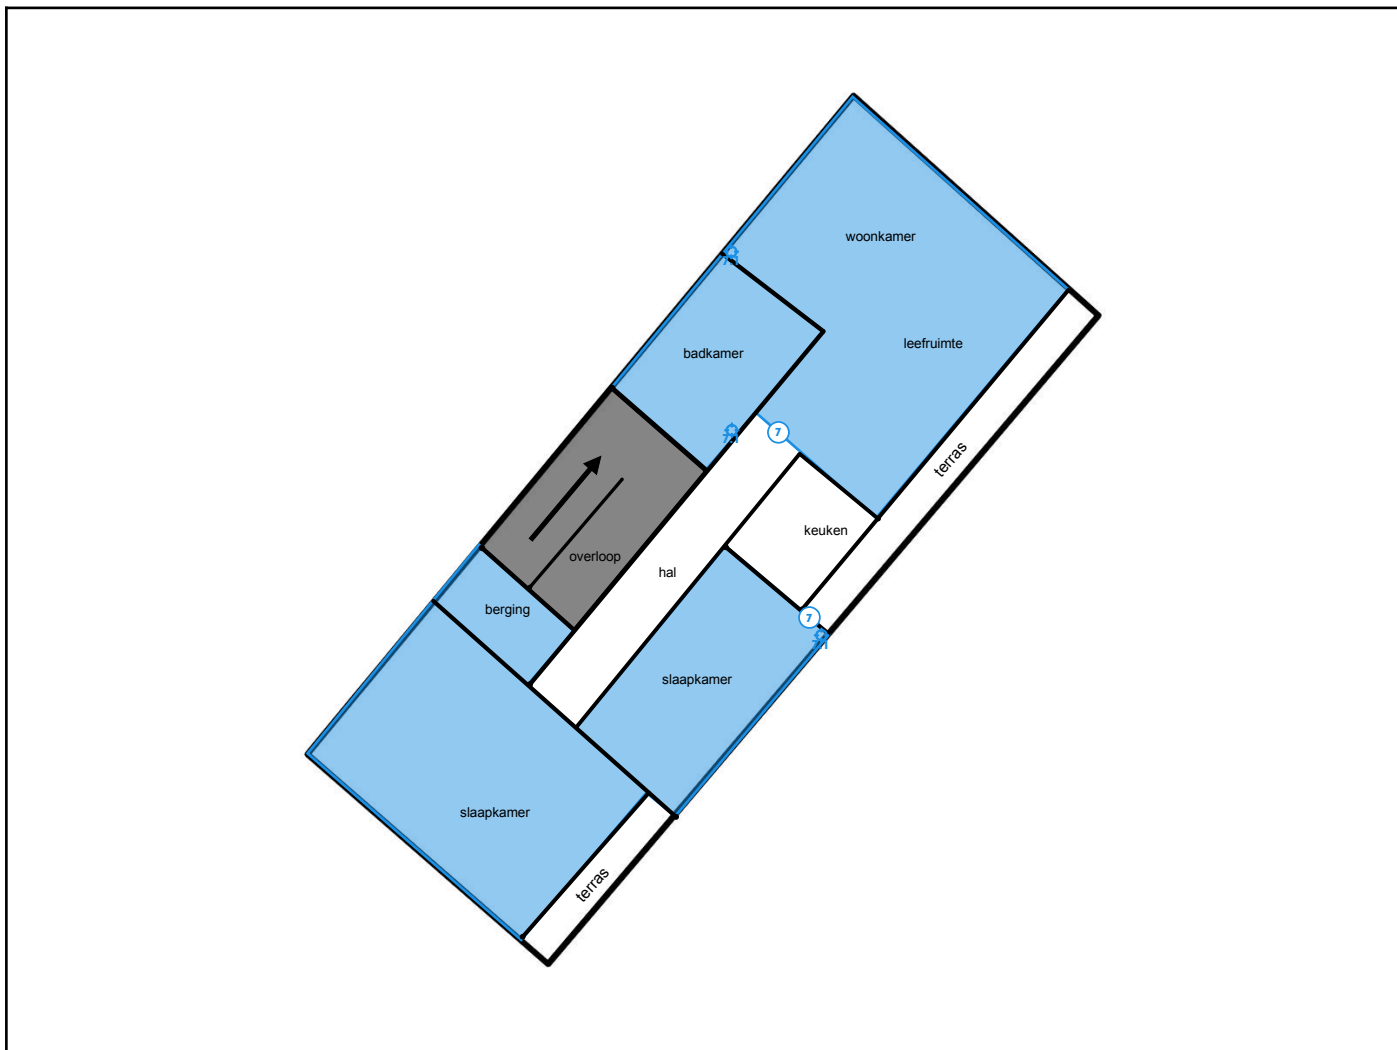
Plan 1.3: Appartement - detail pleisterwerk plafond

Beschrijving	Type	Actie
7. Pleisterwerk plafond	Geen asbest	-
7.1 Code: P1	Mengmonster	-

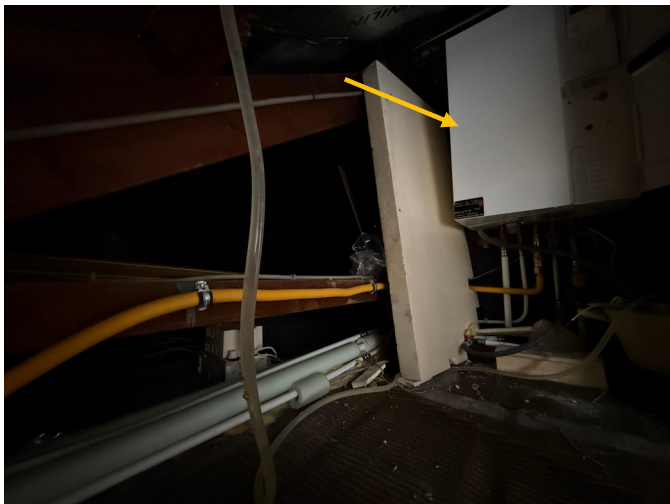
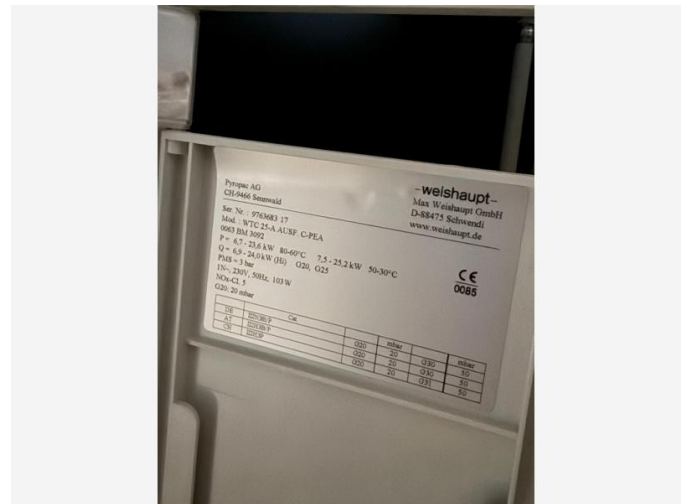
Beschrijving	Notitie	Terug te vinden op plannen
Fiche 8: Materialen aan de stookketel (dichtingen, isolerend materiaal, ...)	-	-
