Asbestinventarisatetest

Baasrodestraat 61, 9200 Dendermonde

Attestnummer : 20260425-000070.000

Uitgegeven op : 25.04.2026

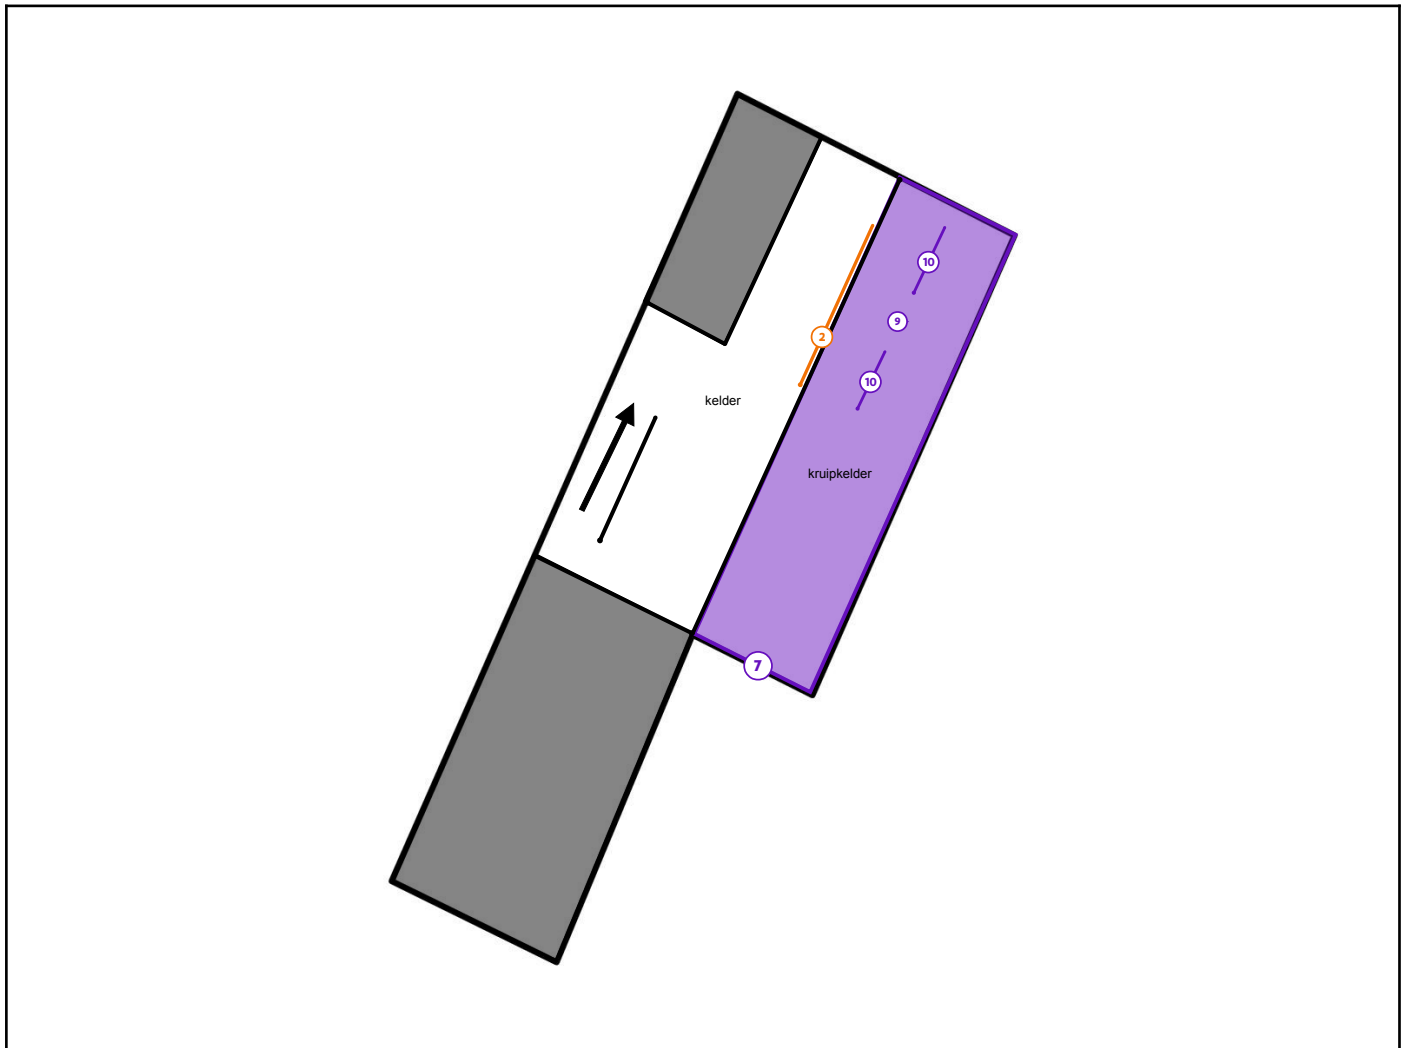
Plan 1.1: Kelder

Beschrijving	Type	Actie
2. Doorvoer(en) asbestcement	Asbestmateriaal	Verwijderen
7. Kruipkelder	Beperking	-
9. Schoorsteen rookgaskanaal - beoordeling	Beperking	-
10. Doorvoer asbestcement	Advies	-

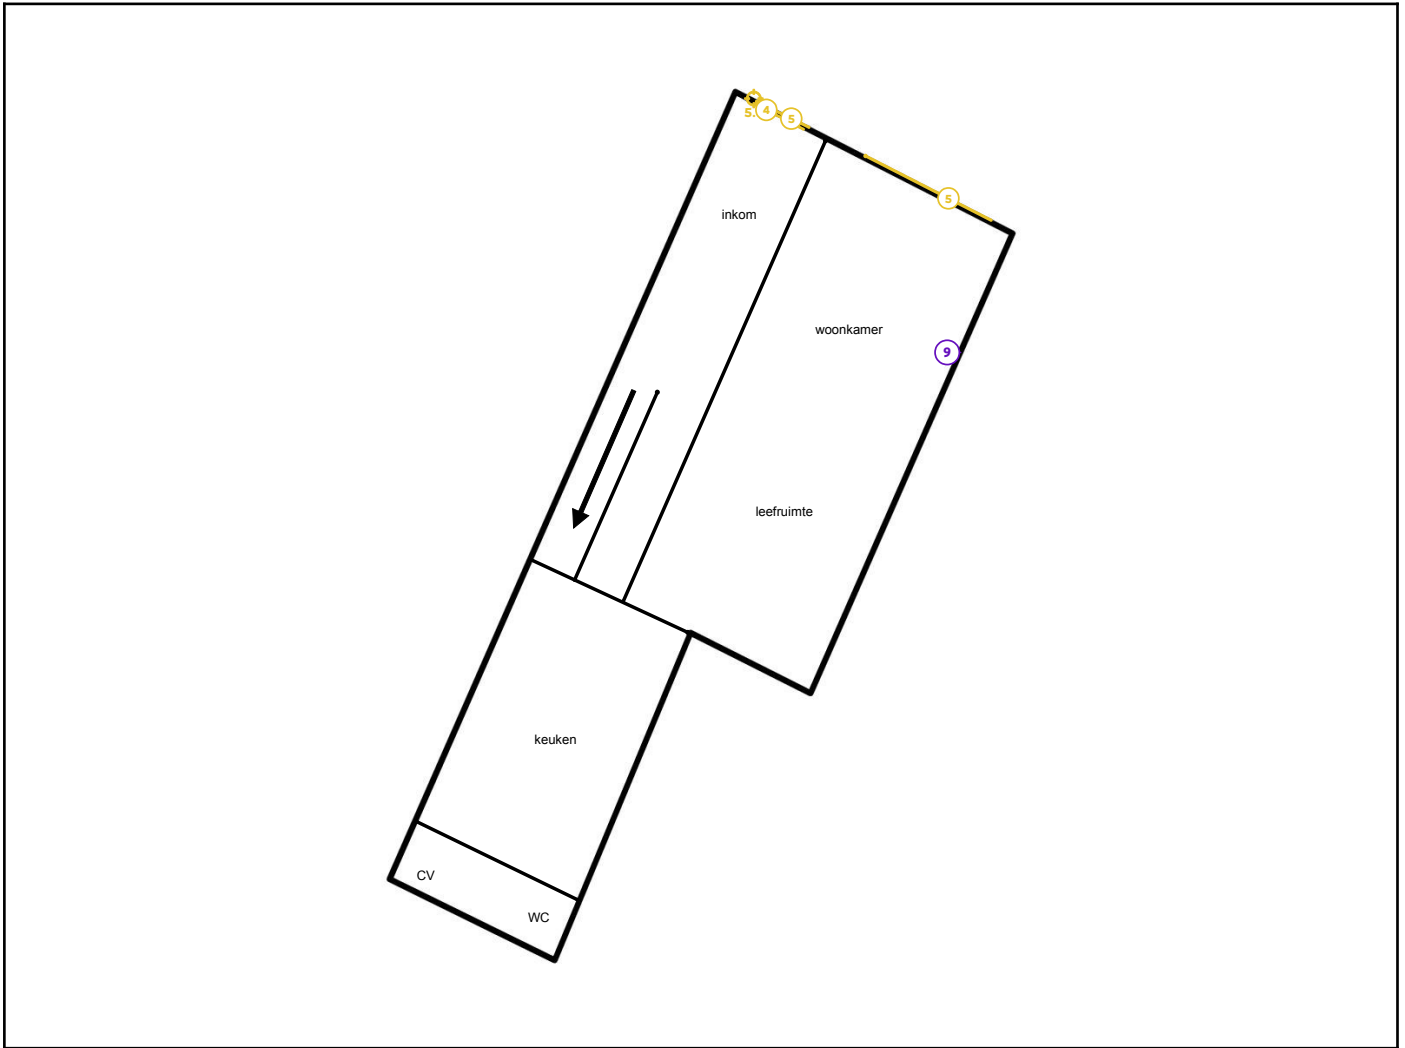
Plan 1.2: Gelijkvloers

Beschrijving	Type	Actie
4. Glasal paneel - voordeur	Asbestmateriaal	Zorgvuldig beheren
5. Afdichtingsmateriaal (mastiek, kit, ...) aan schrijnwerk	Asbestmateriaal	Zorgvuldig beheren
5.1 Code: MAS1	Puntmonster	-
9. Schoorsteen rookgaskanaal - beoordeling	Beperking	-

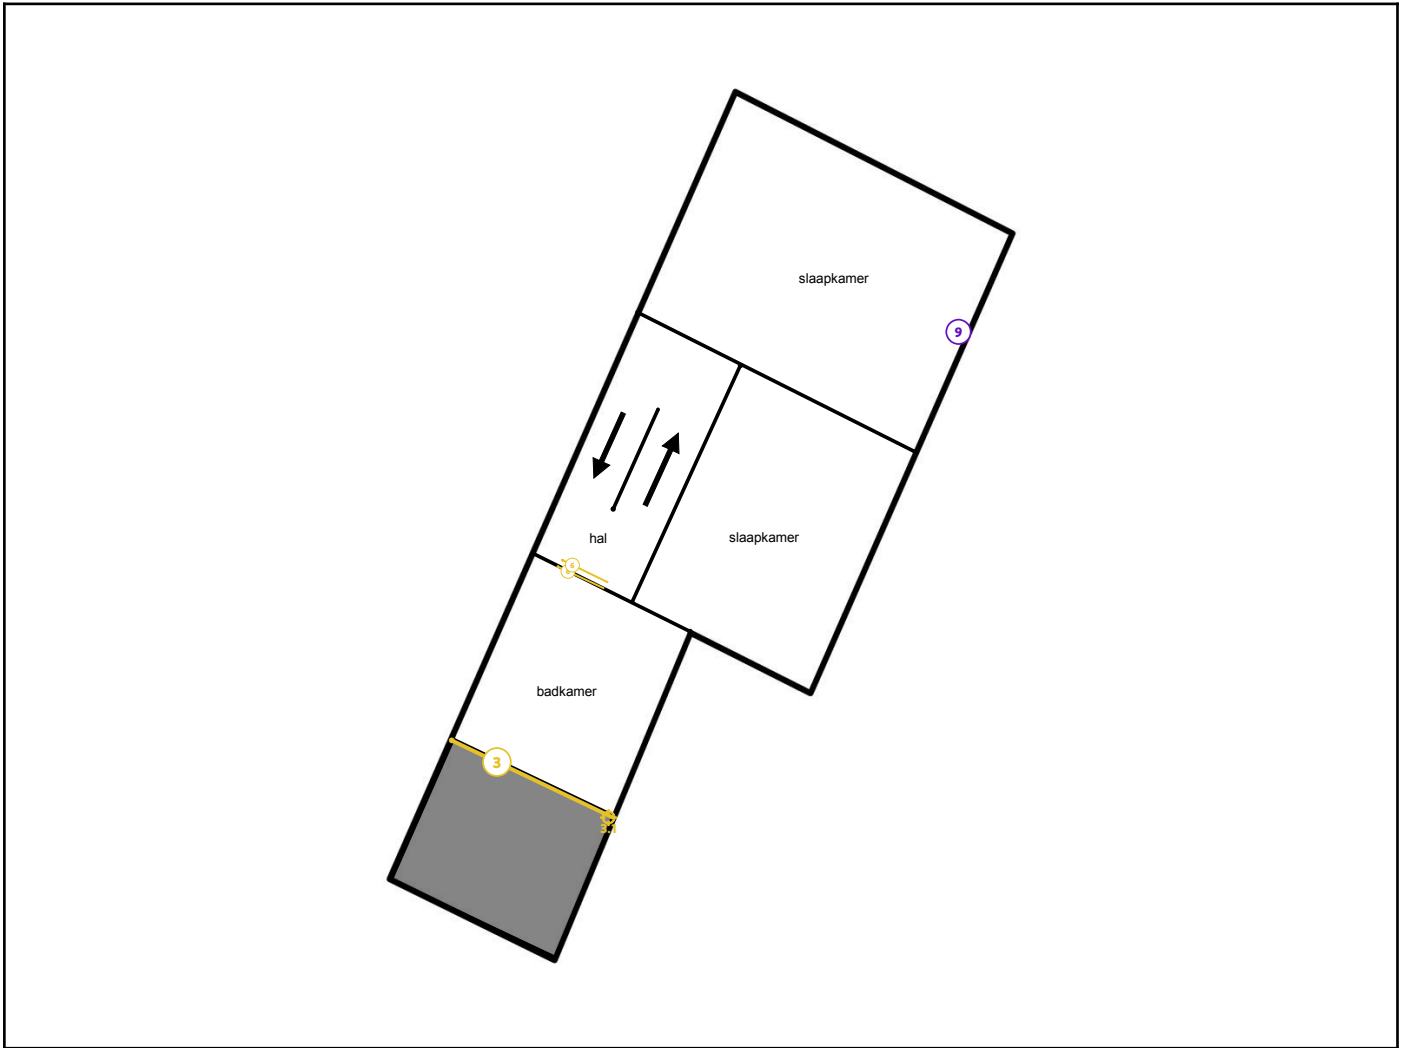
Plan 1.3: Eerste verdieping

Beschrijving	Type	Actie
3. Leien	Asbestmateriaal	Zorgvuldig beheren
3.1 Code: L1	Puntmonster	-
6. Massal entreport	Asbestmateriaal	Zorgvuldig beheren
9. Schoorsteen rookgaskanaal - beoordeling	Beperking	-

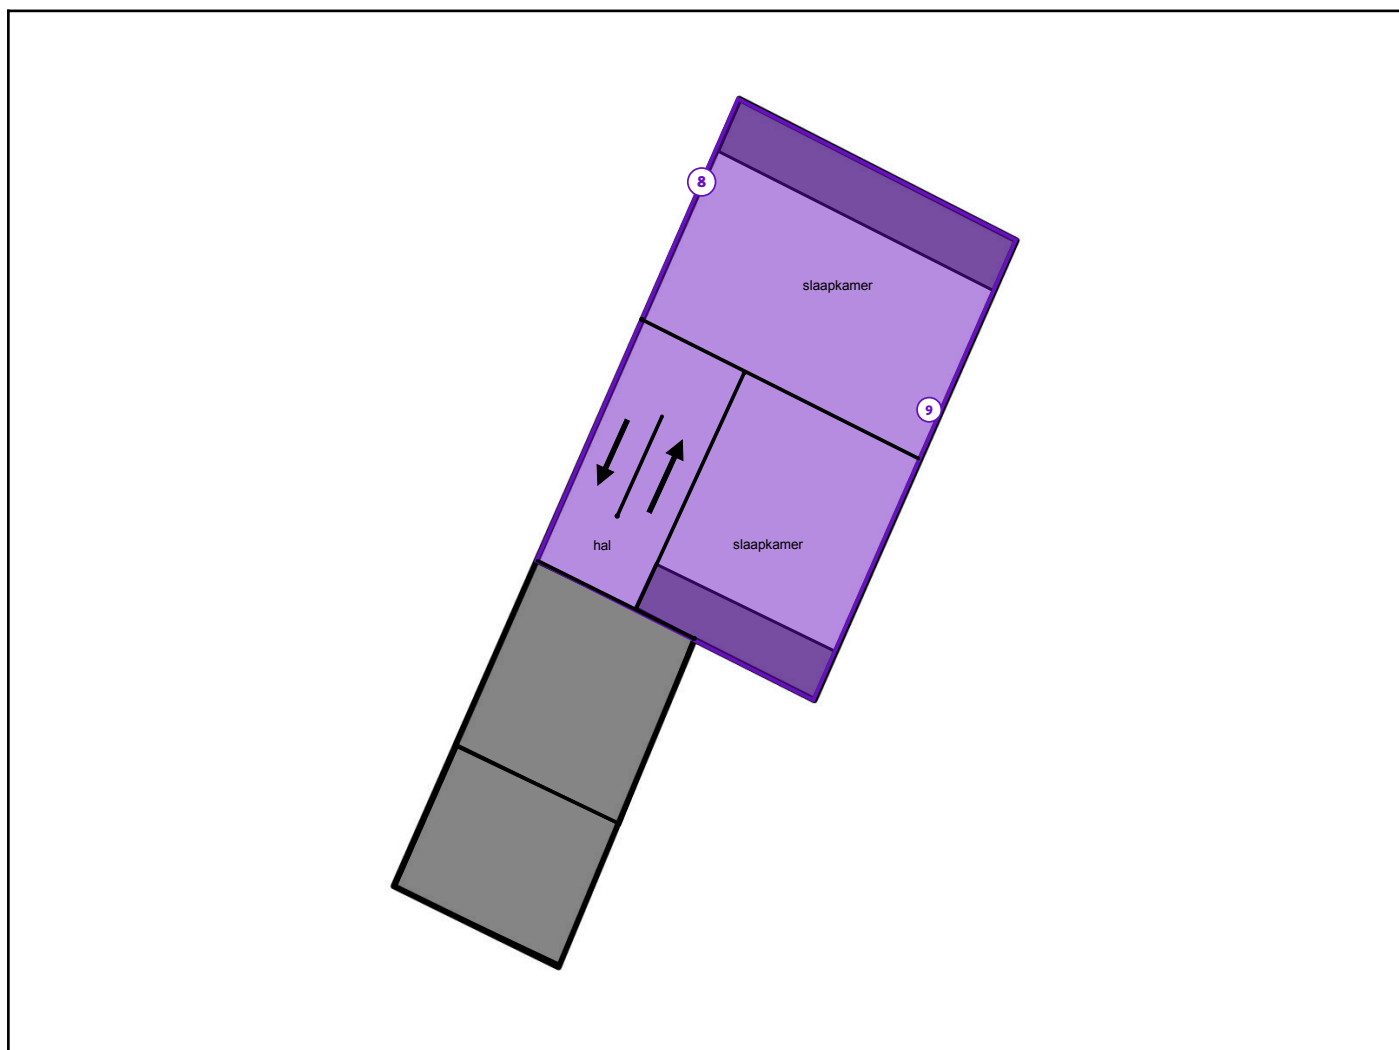
Plan 1.4: Zolderverdieping

Beschrijving	Type	Actie
8. Onderdak niet waarneembaar	Beperking	-
9. Schoorsteen rookgaskanaal - beoordeling	Beperking	-

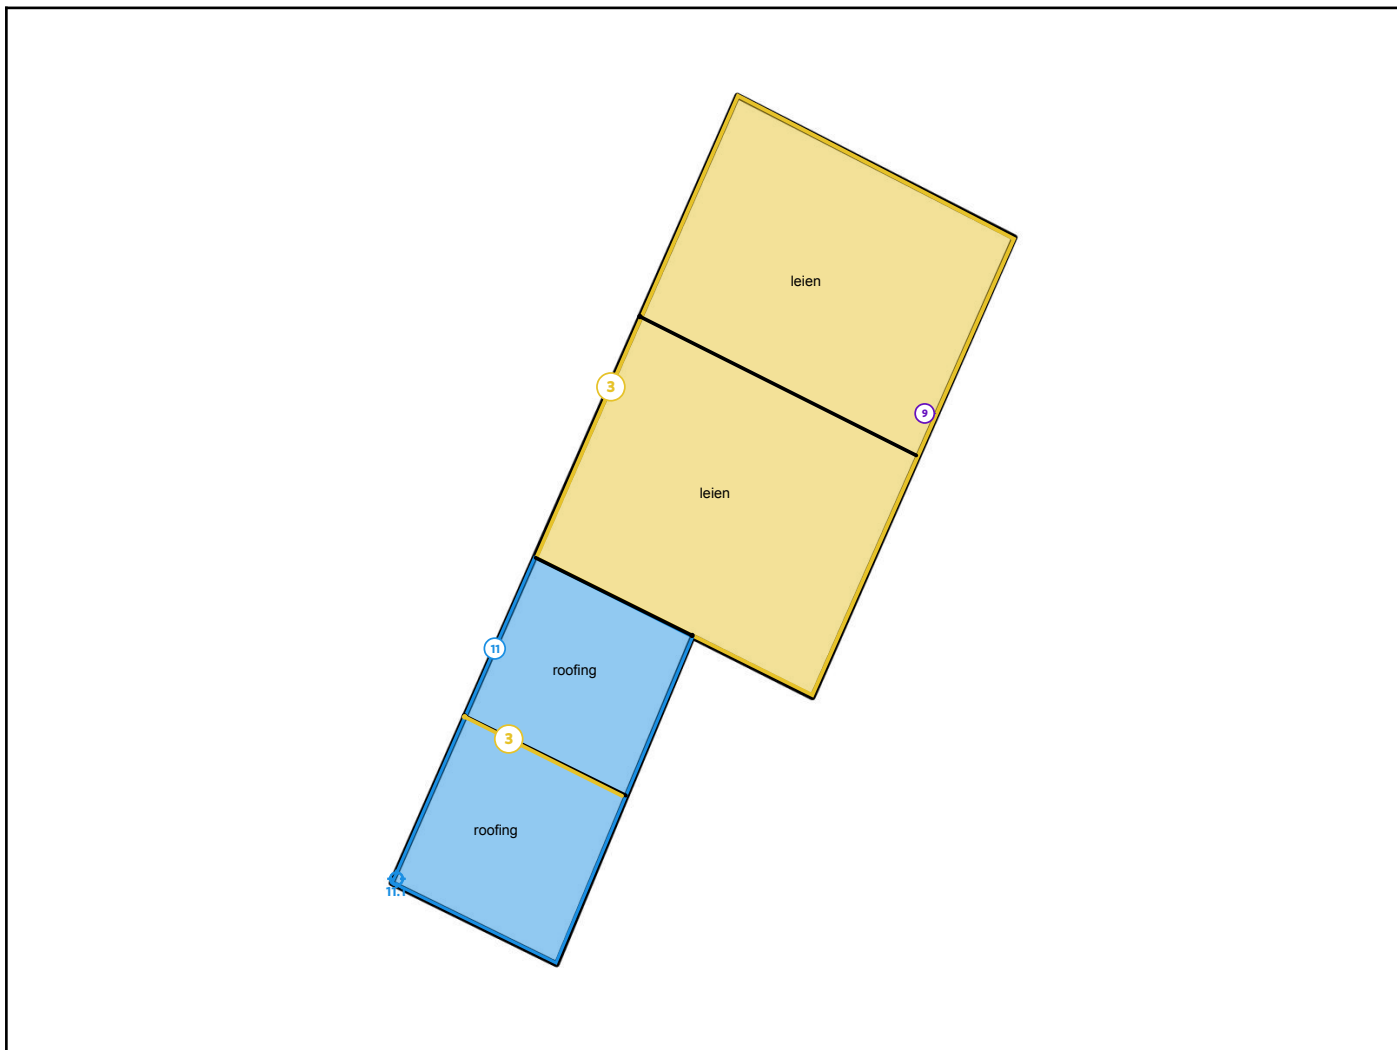
Plan 1.5: Dakbedekking

Beschrijving	Type	Actie
3. Leien	Asbestmateriaal	Zorgvuldig beheren
9. Schoorsteen rookgaskanaal - beoordeling	Beperking	-
11. Roofing plat dak	Geen asbest	-
11.1 Code: R1	Puntmonster	-

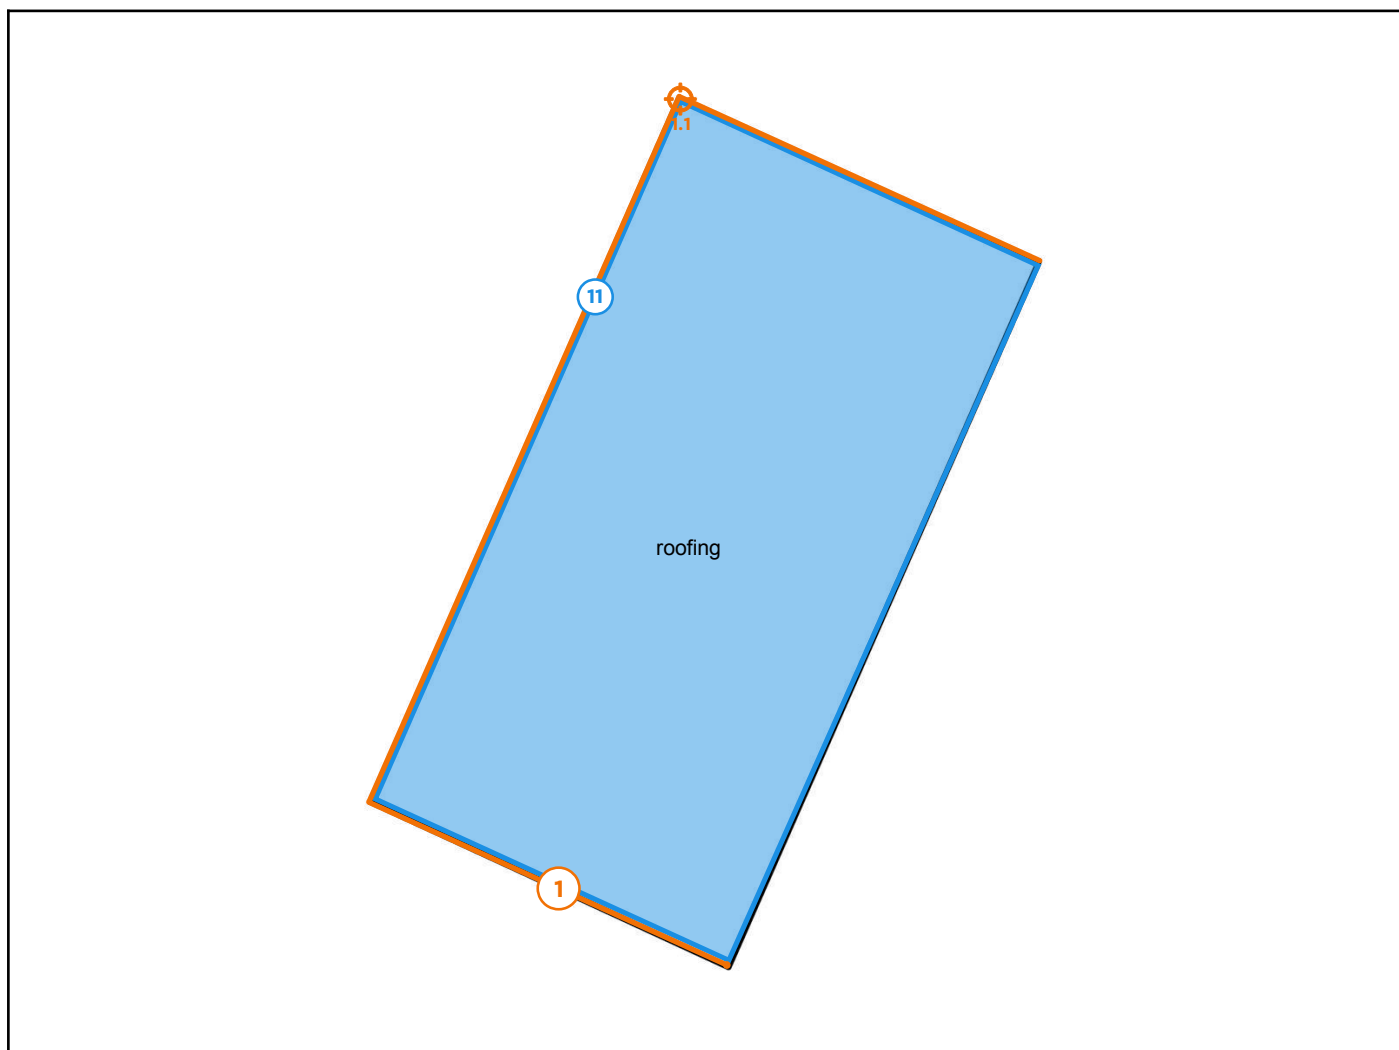
Plan 2.2: Dakbedekking

Beschrijving	Type	Actie
1. Deksteen - garage	Asbestmateriaal	Verwijderen
1.1 Code: DEKST1	Puntmonster	-
11. Roofing plat dak	Geen asbest	-

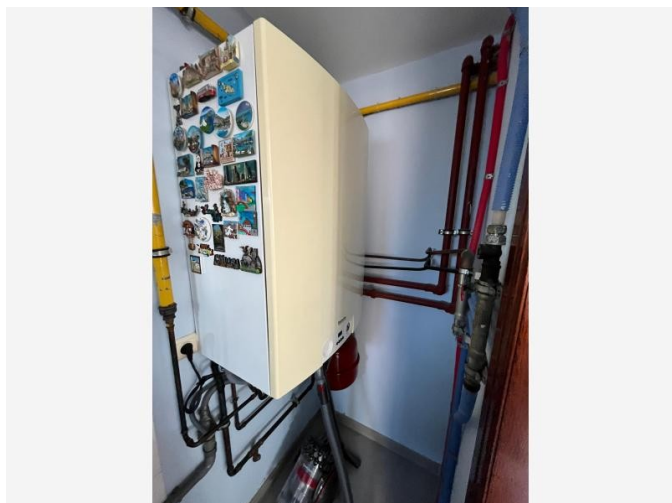
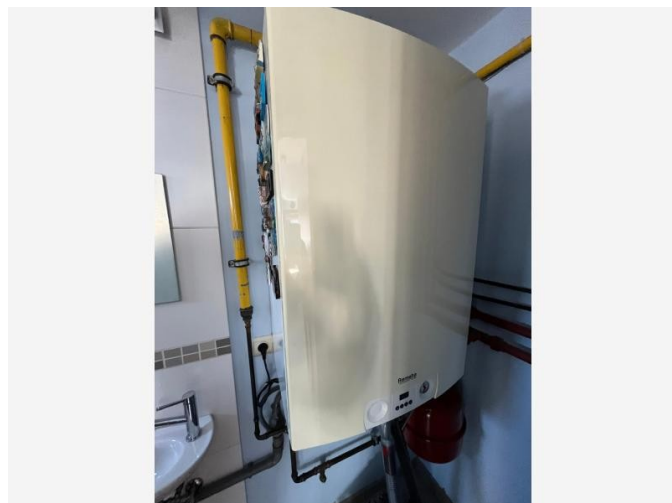
Beschrijving	Notitie	Terug te vinden op plannen
Fiche 14: Materialen aan de stookketel (dichtingen, isolerend materiaal, ...)	-	-
