Asbestinventarisatetest

Gentsesteenweg 219, 1730 Asse

Attestnummer : 20230823-000012.000

Niet-asbestveilig

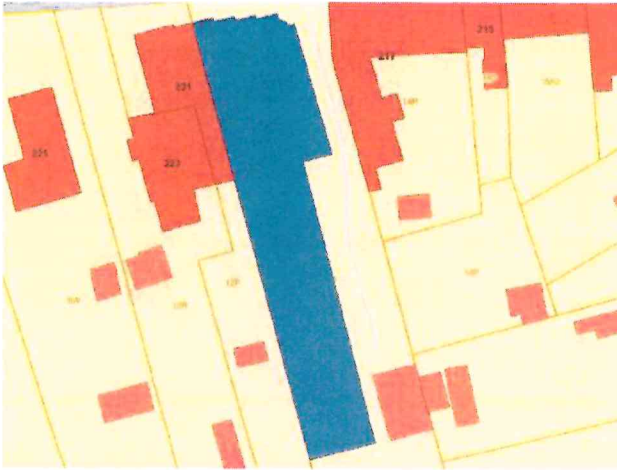
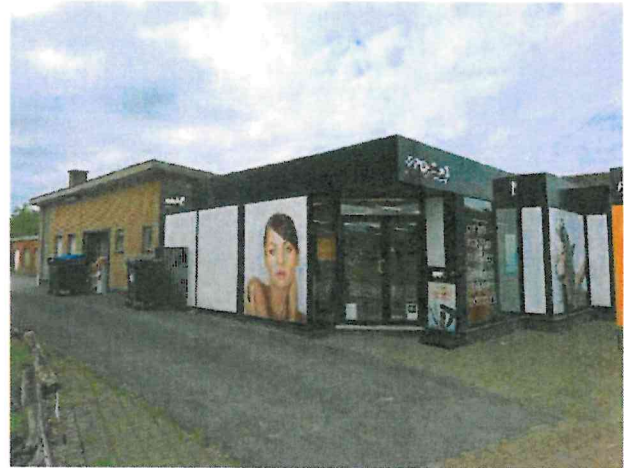
Zone 1: Hoofdgebouw

6 **Asbestmaterialen**

0 Beperkingen

0 Uitsluitingen

1 **Adviezen**

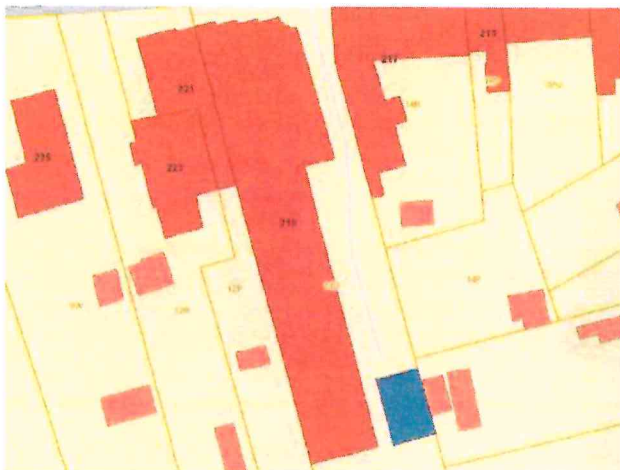
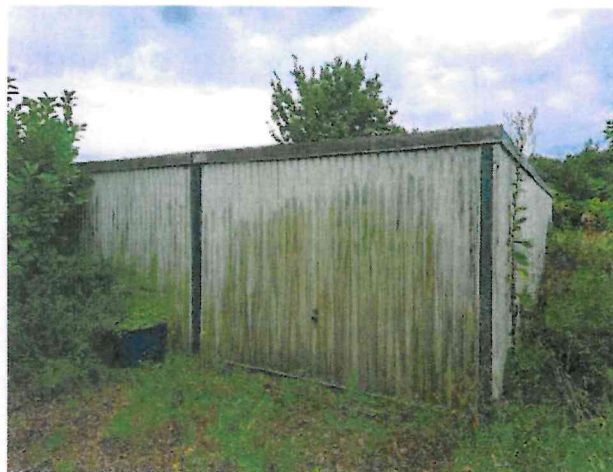
Zone 2: Garageboxen

- 0 Asbestmaterialen
- 0 Beperkingen
- 0 Uitsluitingen
- 0 Roerende goederen
- 0 Puin, steenslag, (water)bodem
- 0 Adviezen
- 0 Geen asbest
