# Asbestinventarisatetest

Schuiteplasstraat 34, 9200 Dendermonde

Attestnummer : 20241203-000524.000

## Niet-asbestveilig

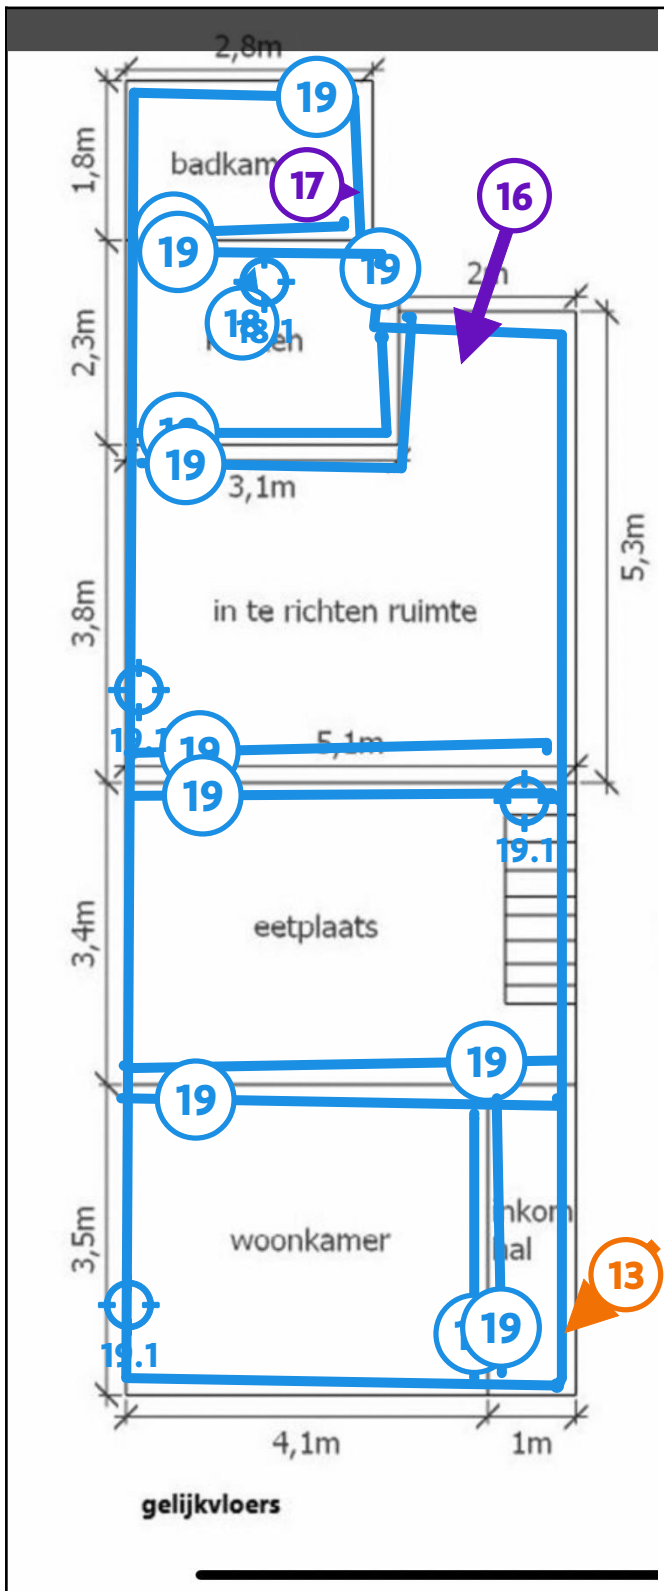
# Plan 1.1: Gelijkvloers

13. Bakeliet elec installatie	Asbestmateriaal	<a href="#">Verwijderen</a>
16. Mazouttank	Advies	-
17. Boiler	Advies	-
18. Bitumen spoelbak	Geen asbest	-
18.1 Code: 321/03	Puntmonster	-
19. Pleister muren	Geen asbest	-
19.1 Code: 321/01	Mengmonster	-

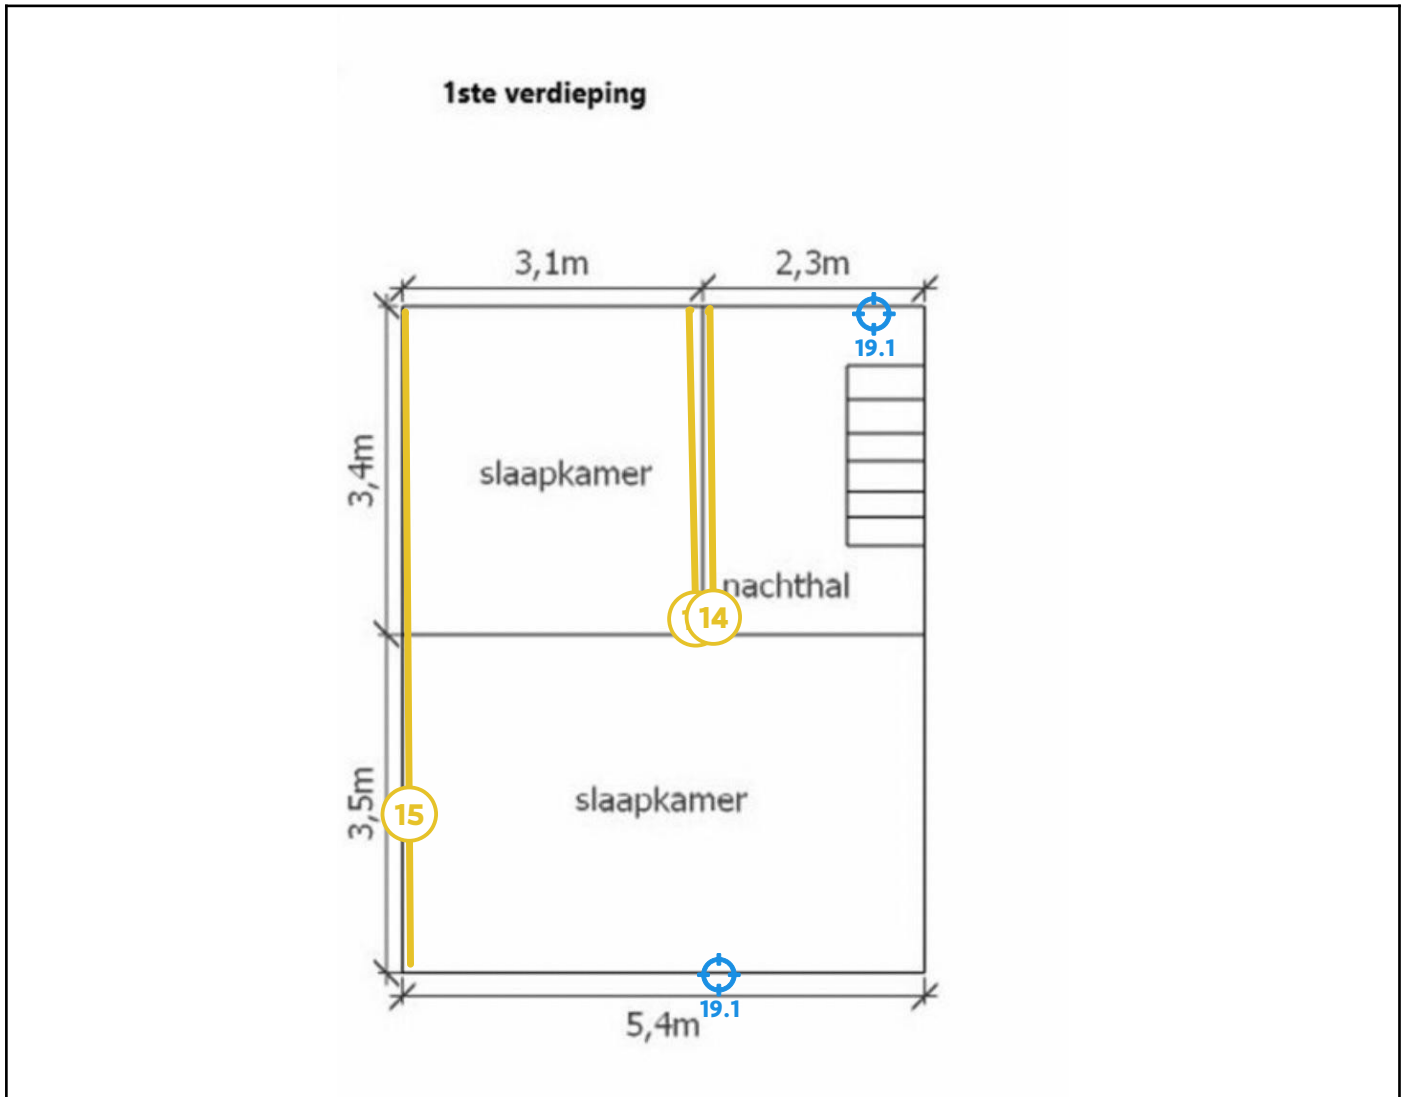
## Plan 1.2: 1e verdieping

Beschrijving	Type	Actie
14. Scheidingswand	Asbestmateriaal	Zorgvuldig beheren
15. Afwerking binnenmuur	Asbestmateriaal	Zorgvuldig beheren
19. Pleister muren	Geen asbest	-
19.1 Code: 321/01	Mengmonster	-

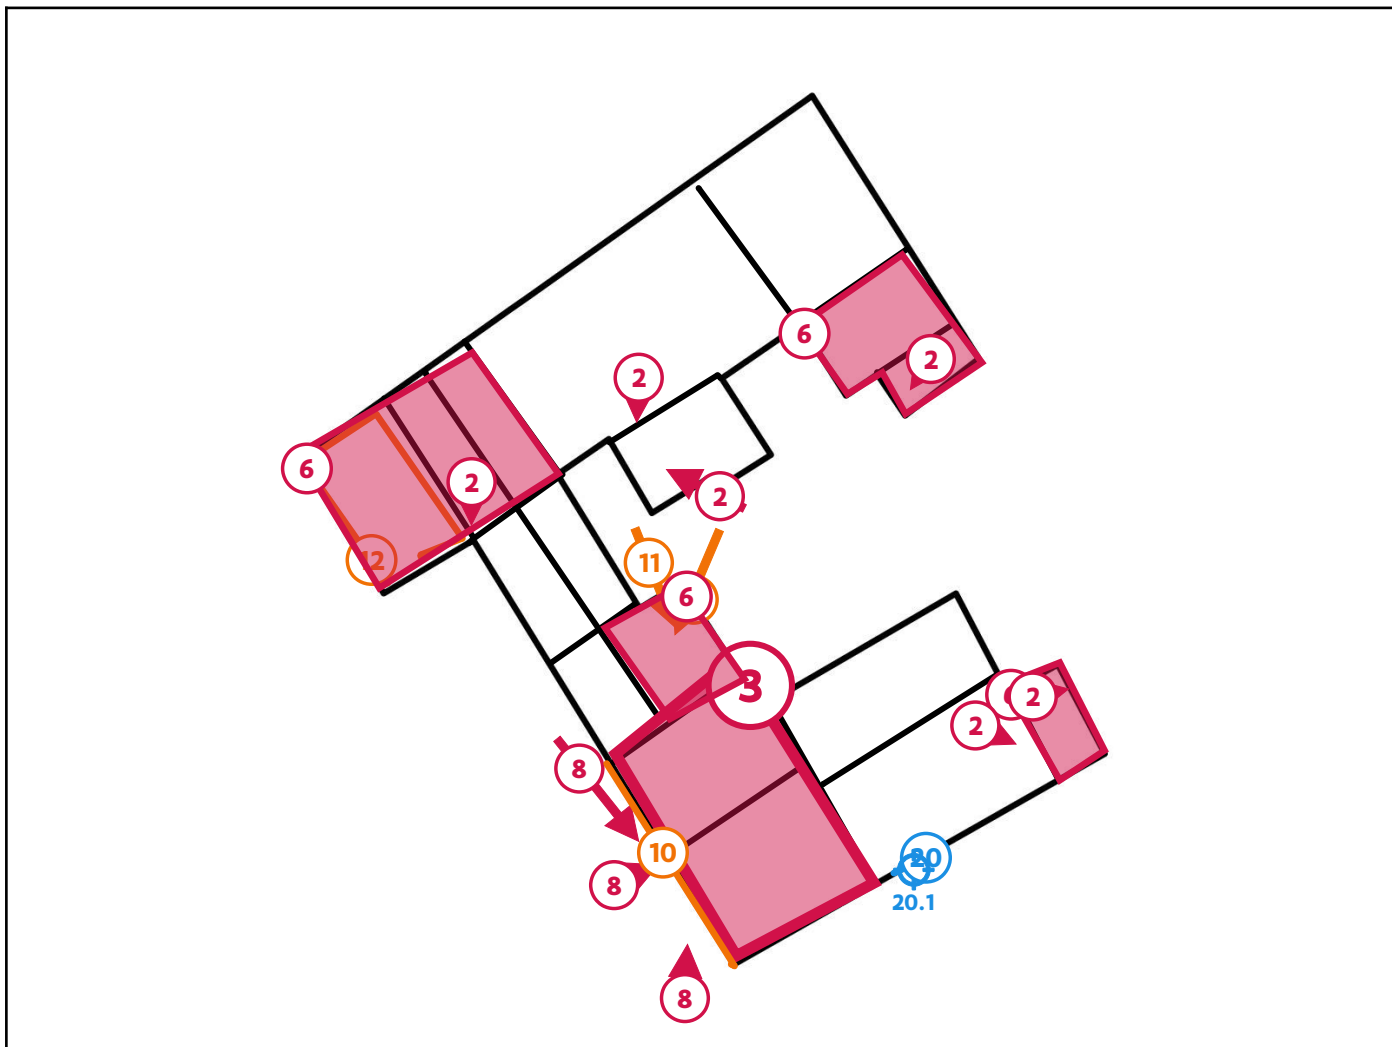
## Plan 1.3: Bijgebouwen en stallen

Beschrijving	Type	Actie
2. Leien en Golfplaten binnen	Asbestmateriaal	Dringend verwijderen
3. Leien dak	Asbestmateriaal	Dringend verwijderen
6. Golfplaten daken	Asbestmateriaal	Dringend verwijderen
8. Leien en golfplaten buiten	Asbestmateriaal	Dringend verwijderen
9. Schouw	Asbestmateriaal	Verwijderen
10. Leien zijgevel	Asbestmateriaal	Verwijderen

11. Schouwhoed	Asbestmateriaal	Verwijderen
12. Stootbalken stal	Asbestmateriaal	Verwijderen
20. Mastiek ramen	Geen asbest	-
20.1 Code: 321/02	Puntmonster	-

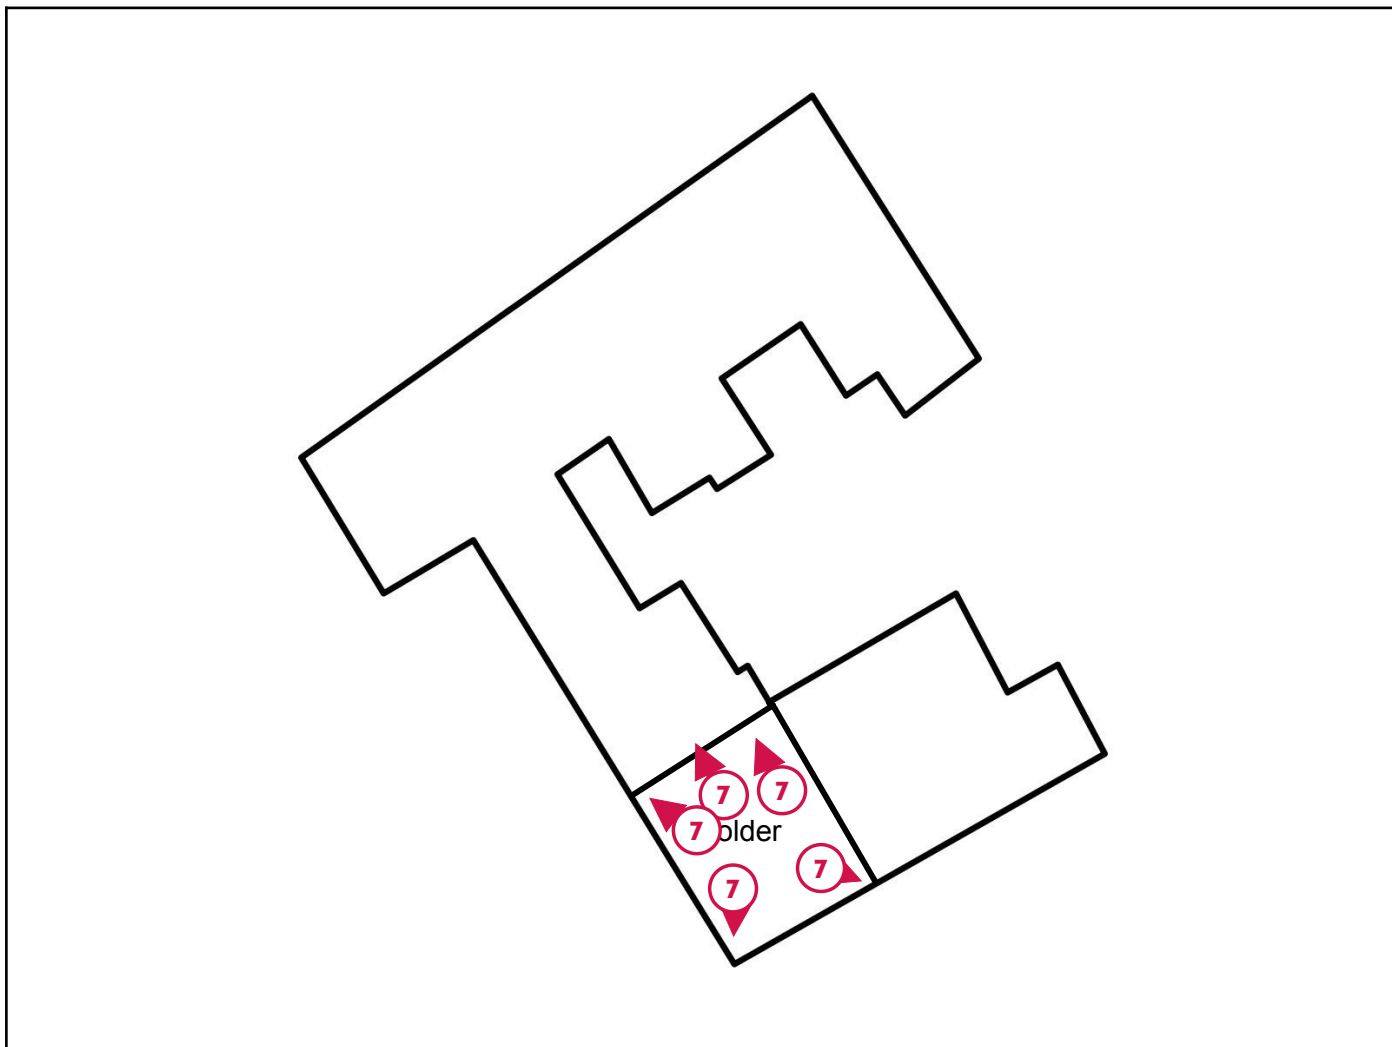
## Plan 1.4: Zolder

Beschrijving	Type	Actie
7. Leien zolder	Asbestmateriaal	<b>Dringend verwijderen</b>

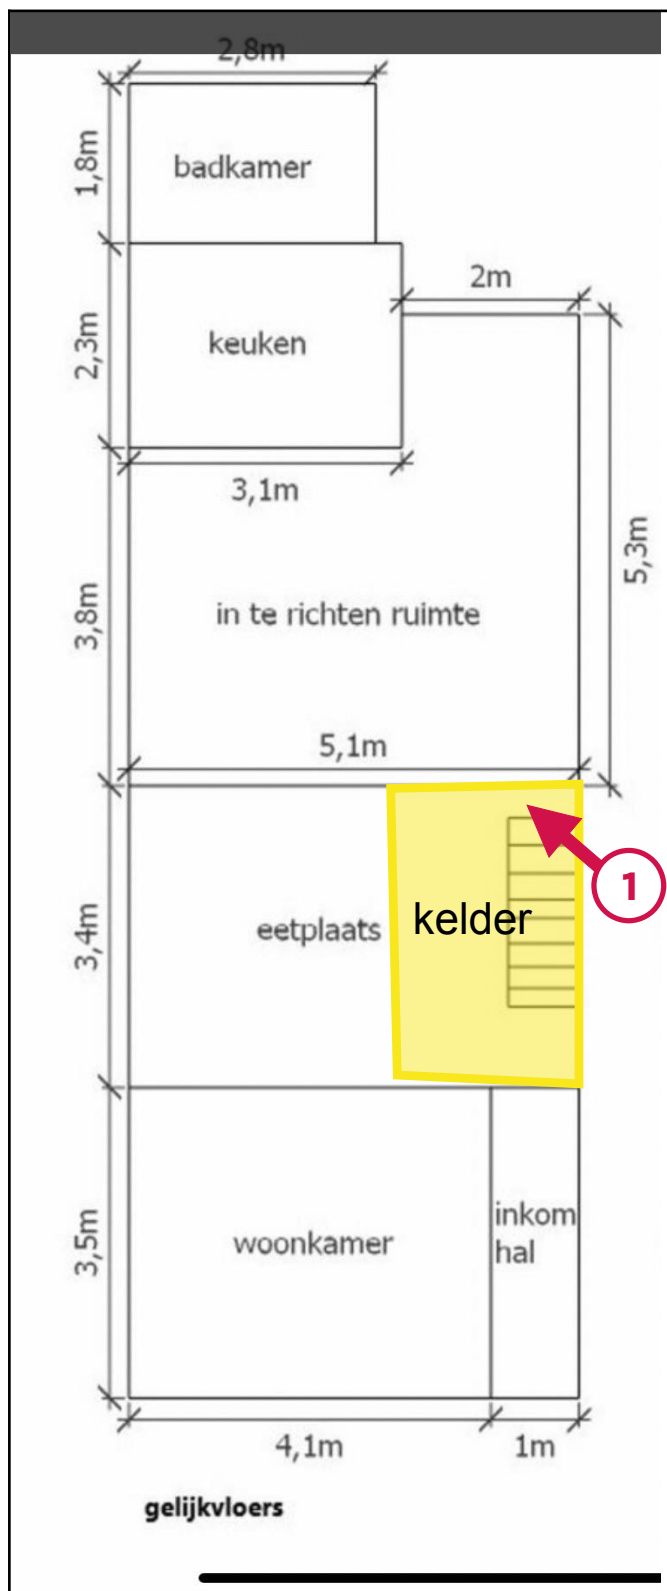
## Plan 1.5: IMG\_0111

1. Bewaarbak plus deksel kelder

Asbestmateriaal

Dringend verwijderen

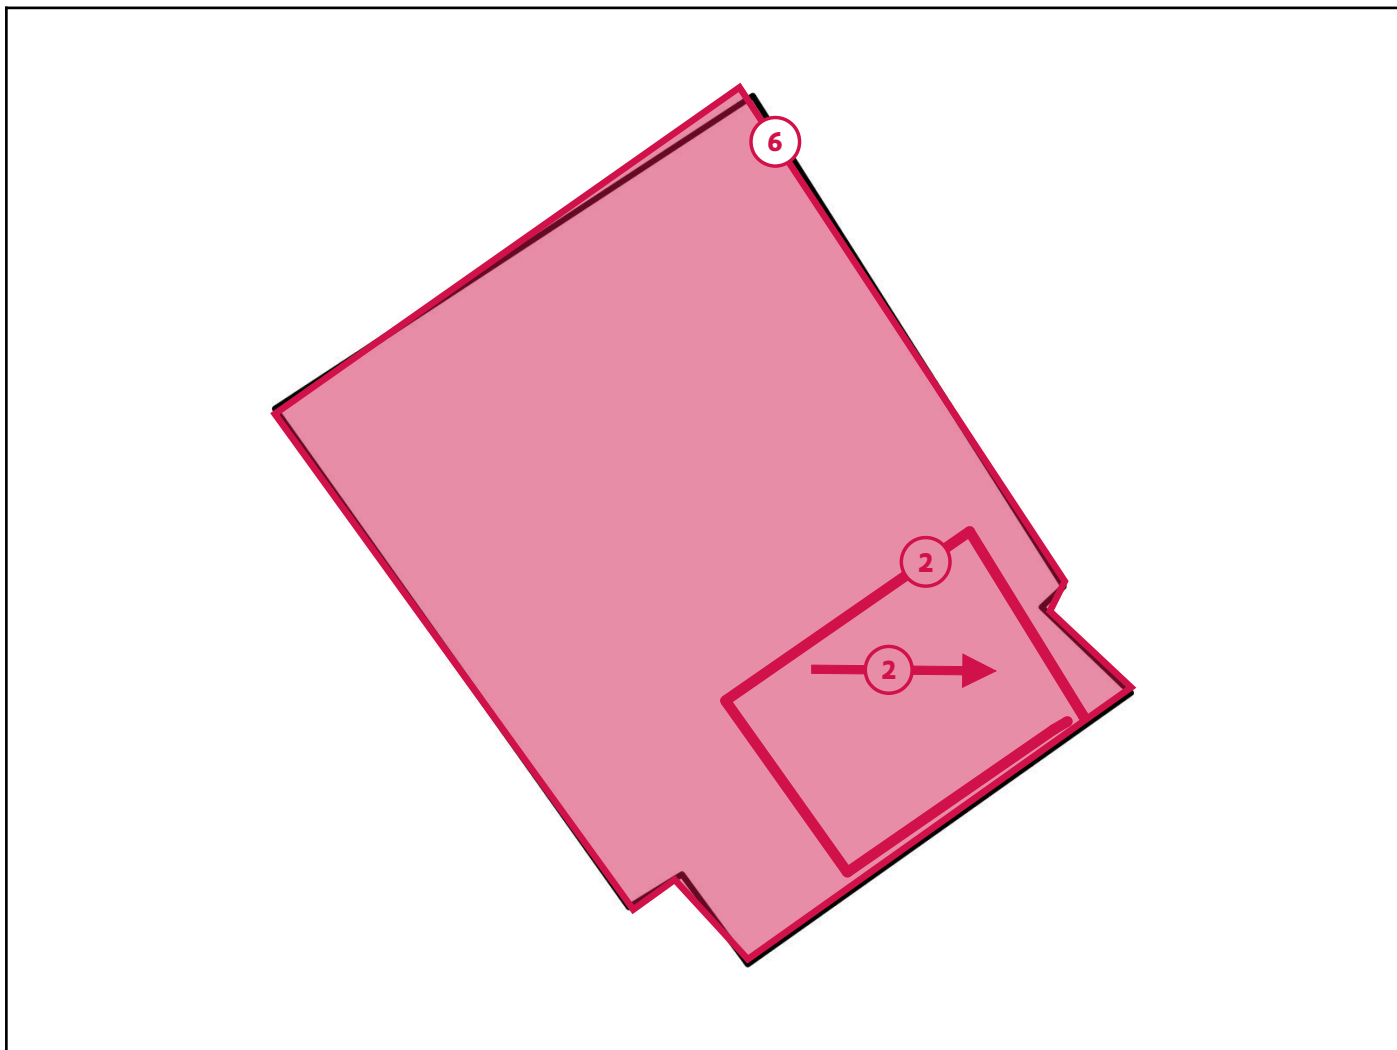
## Plan 3.1: Hoofdgebouw plan

Beschrijving	Type	Actie
2. Leien en Golfplaten binnen	Asbestmateriaal	Dringend verwijderen
6. Golfplaten daken	Asbestmateriaal	Dringend verwijderen

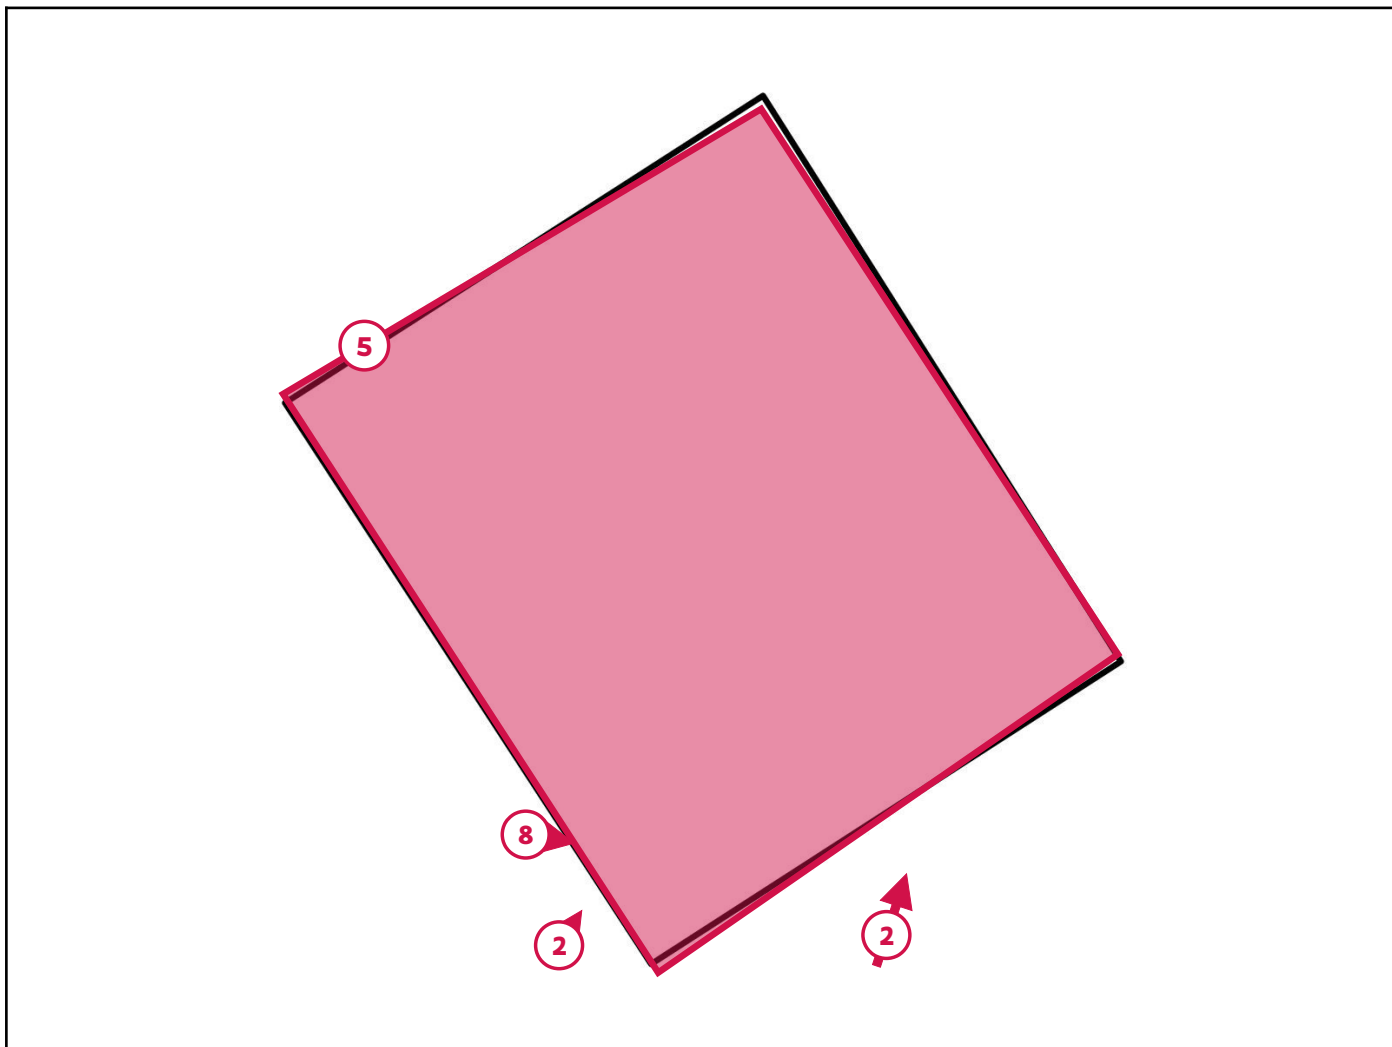
## Plan 4.1: Bijgebouw plan

Beschrijving	Type	Actie
2. Leien en Golfplaten binnen	Asbestmateriaal	Dringend verwijderen
5. Golfplaten stallen	Asbestmateriaal	Dringend verwijderen
8. Leien en golfplaten buiten	Asbestmateriaal	Dringend verwijderen

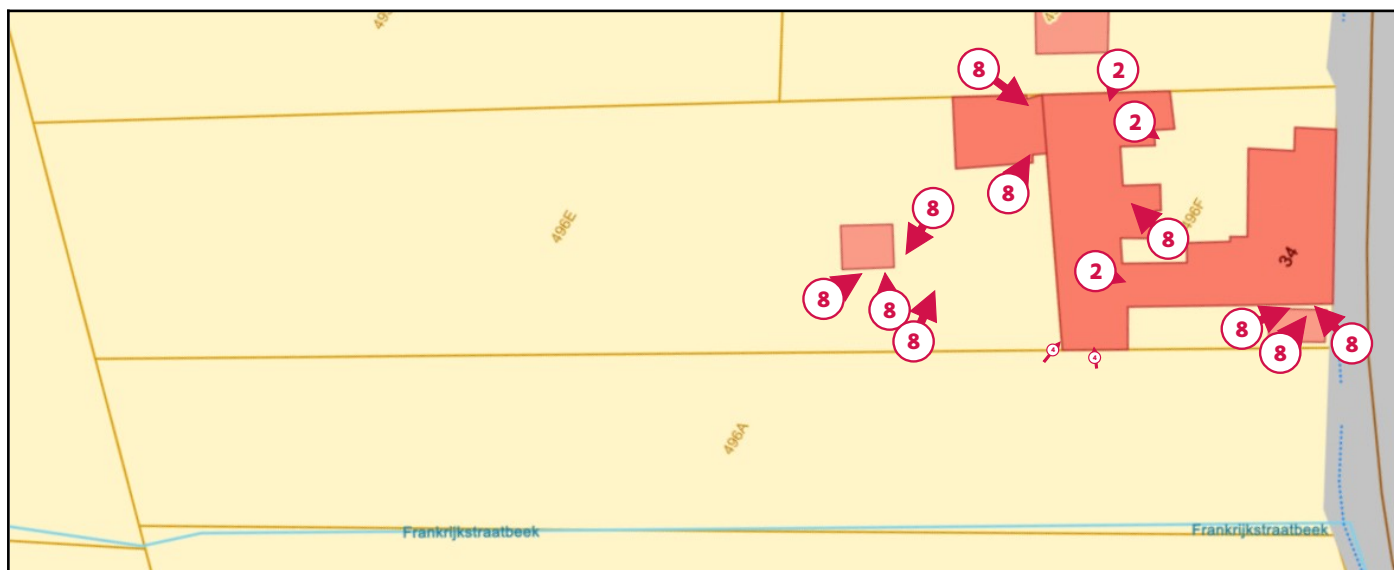
## Plan 5.1: Vaststellingen buiten de constructies

Beschrijving	Type	Actie
2. Leien en Golfplaten binnen	Asbestmateriaal	Dringend verwijderen
4. Hol welfsel	Asbestmateriaal	Dringend verwijderen
8. Leien en golfplaten buiten	Asbestmateriaal	Dringend verwijderen

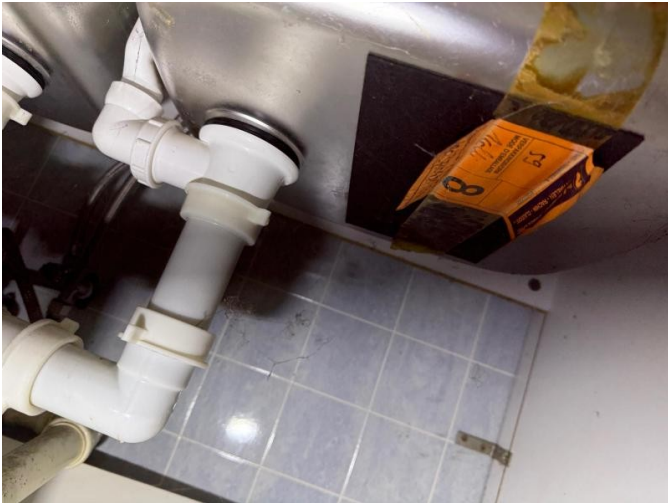
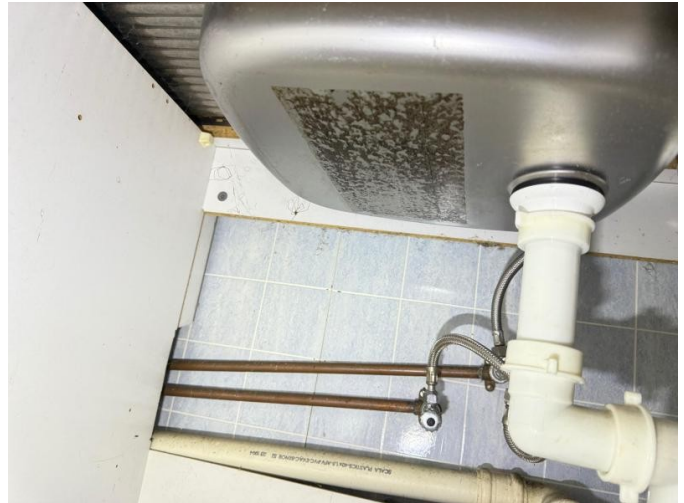
## Fiche 18: Bitumen spoelbak

Geen asbest
