Asbestinventarisatetest

Steenweg naar Oudegem 120, 9308 Aalst

Attestnummer : 20250905-000255.000

Uitgegeven op : 05.09.2025

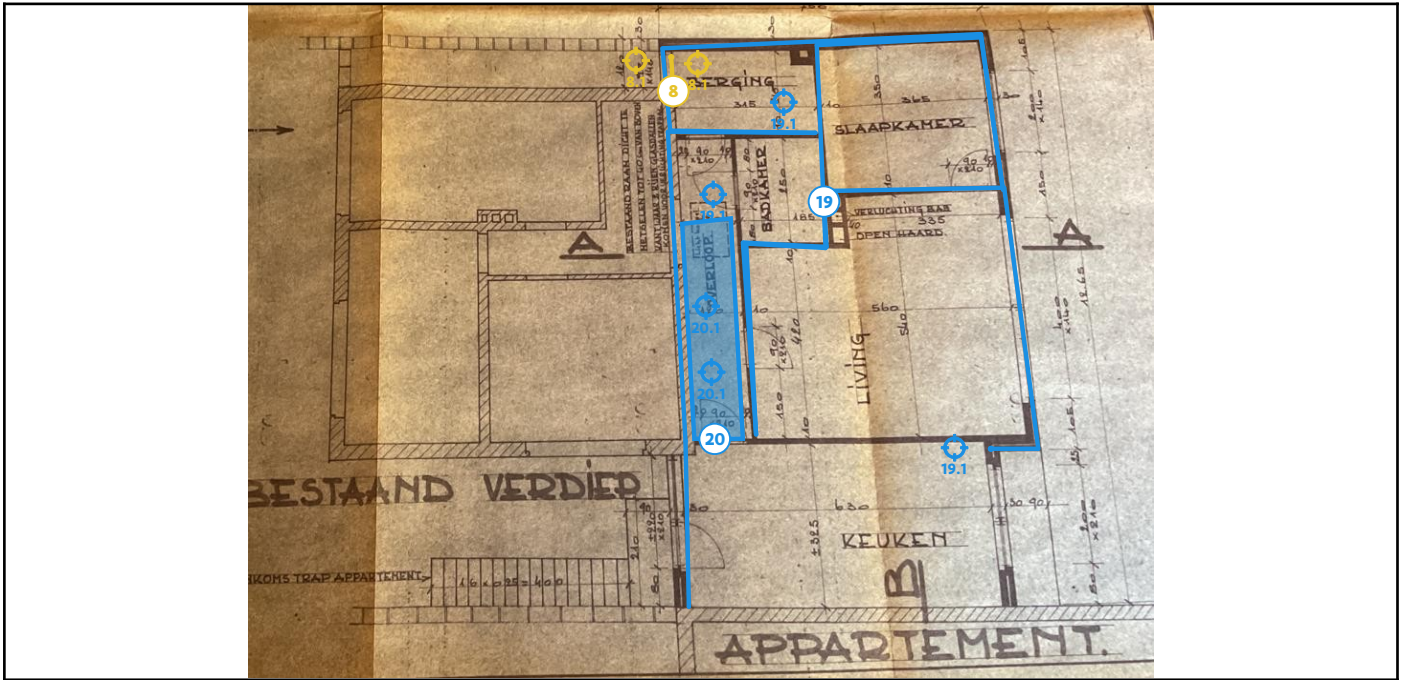
Plan 1.2: Verdiep 1

Beschrijving	Type	Actie
8. Mastiek tss glas en raamkader	Asbestmateriaal	Zorgvuldig beheren
8.1 Code: STWO 1.6 mast rnk/gl	Mengmonster	-
19. Pleisterwerk muren Verdiep 1	Geen asbest	-
19.1 Code: STWO 1.1 pl m	Mengmonster	-
20. lijm	Geen asbest	-
20.1 Code: STWO 1.7 lijm	Mengmonster	-

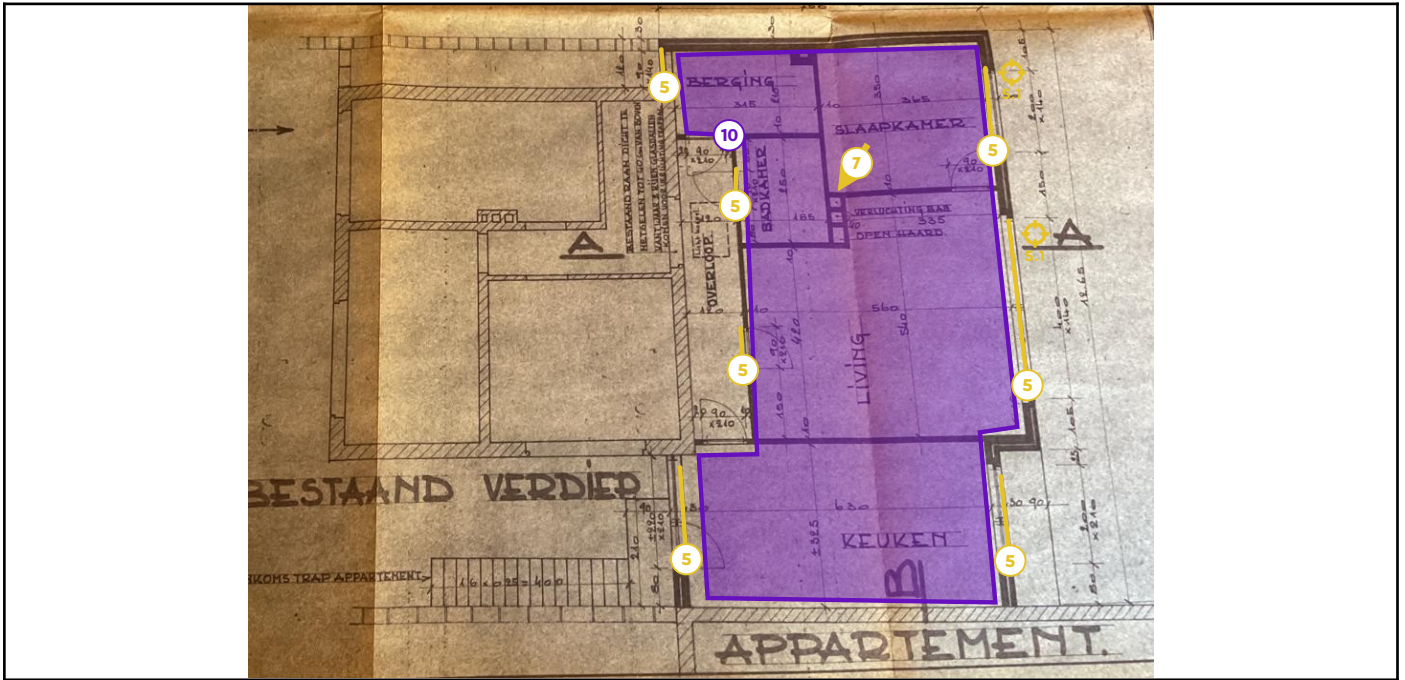
Plan 1.3: Verdiep 1

Beschrijving	Type	Actie
5. Mastiek tss gevel en raamkader	Asbestmateriaal	Zorgvuldig beheren
5.1 Code: STWO 1.5 mast rmk/gv	Mengmonster	-
7. Roetluik in asbestcement	Asbestmateriaal	Zorgvuldig beheren
10. Plafond	Advies	-

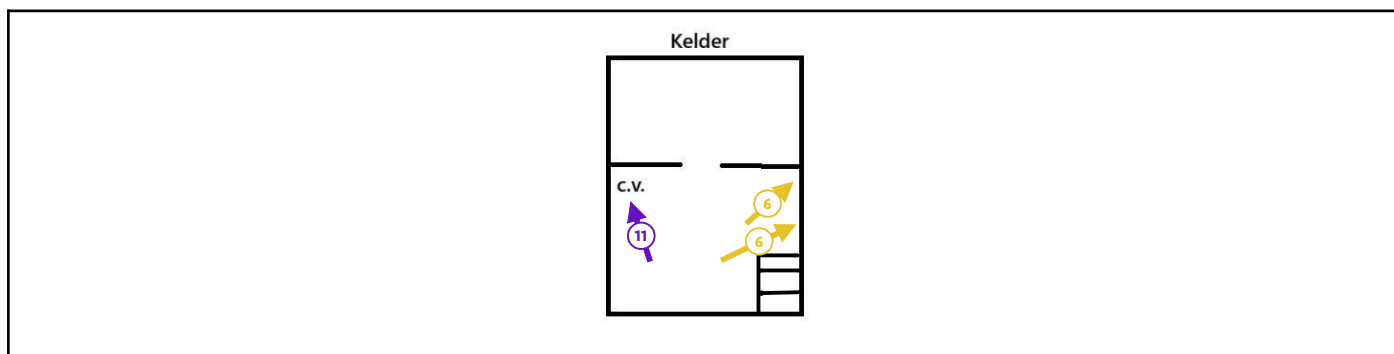
Plan 1.7: Kelder

Beschrijving	Type	Actie
6. bakeliet schakelaars (kelder)	Asbestmateriaal	Zorgvuldig beheren
11. verwarmingsketel	Advies	-

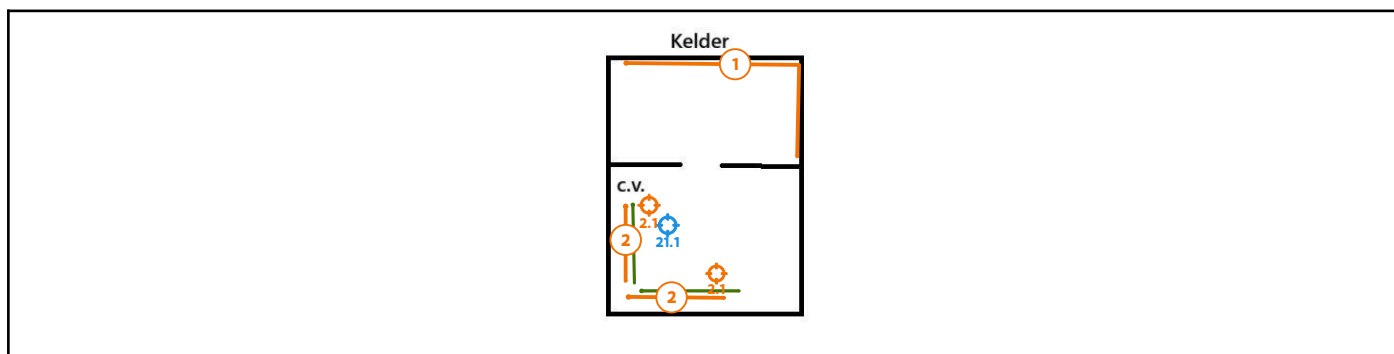
Plan 1.8: Kelder

Beschrijving	Type	Actie
1. Cementering kelder	Asbestmateriaal	Verwijderen
2. Leidingisolatie cv-buizen Kelder	Asbestmateriaal	Verwijderen
2.1 Code: STWO 1.9 gips	Mengmonster	-
21. Roofing rond buis (isolatie)	Geen asbest	-
21.1 Code: STWO 1.8 roof	Puntmonster	-

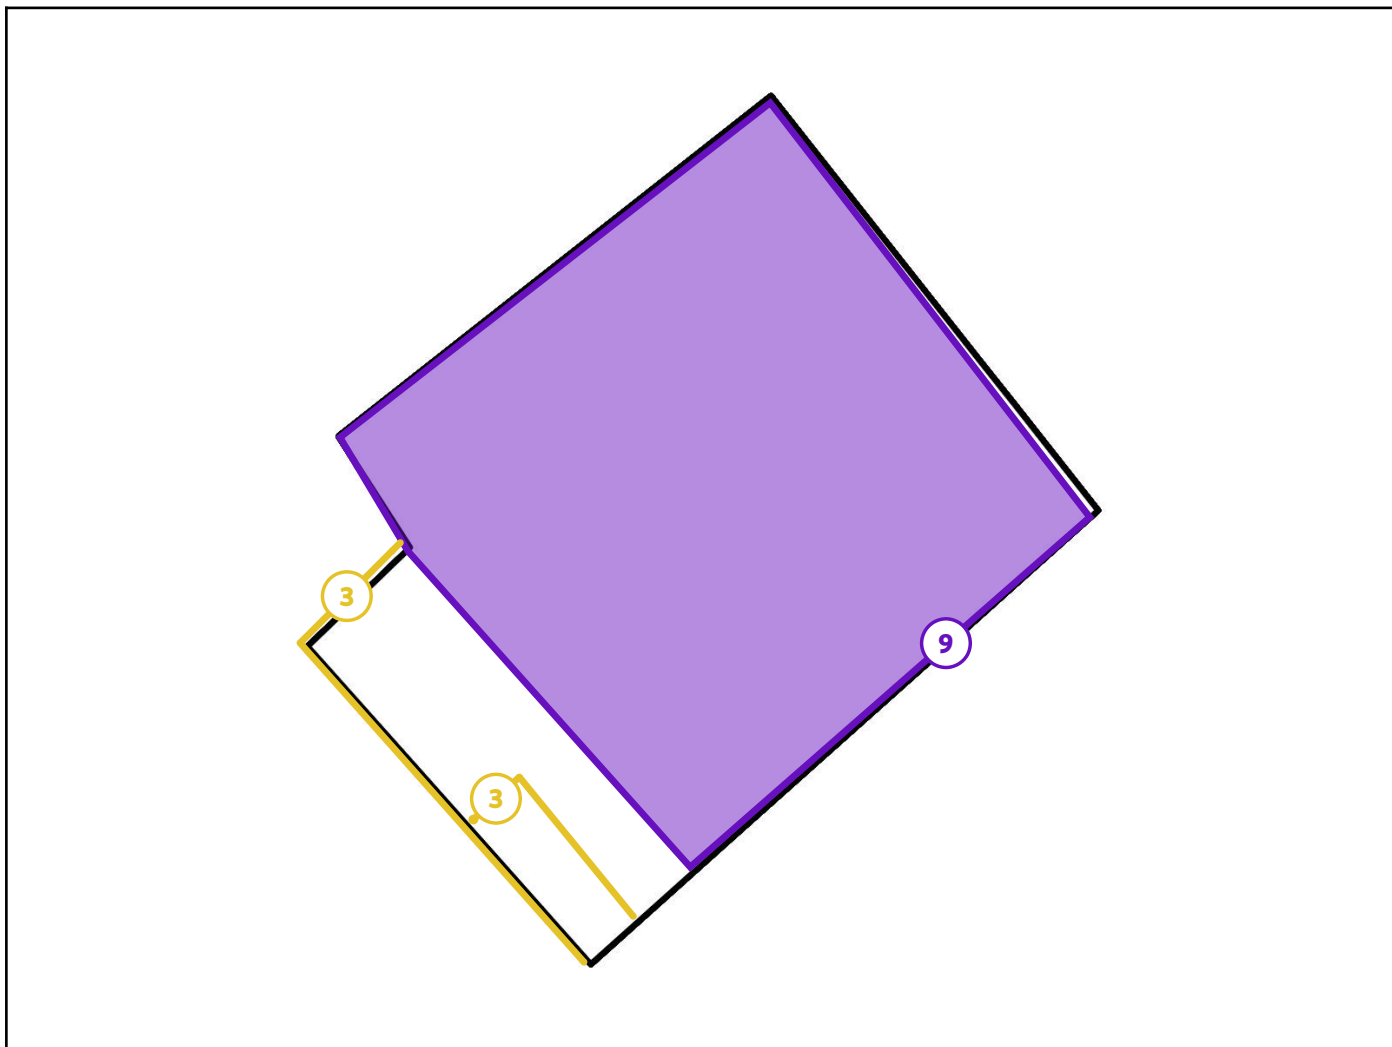
Plan 1.9: Dak/buitenschil

Beschrijving	Type	Actie
3. Roofing overgang daken & aan trap terras	Asbestmateriaal	Zorgvuldig beheren
9. Plat dak hoogte +3,5m	Beperking	-

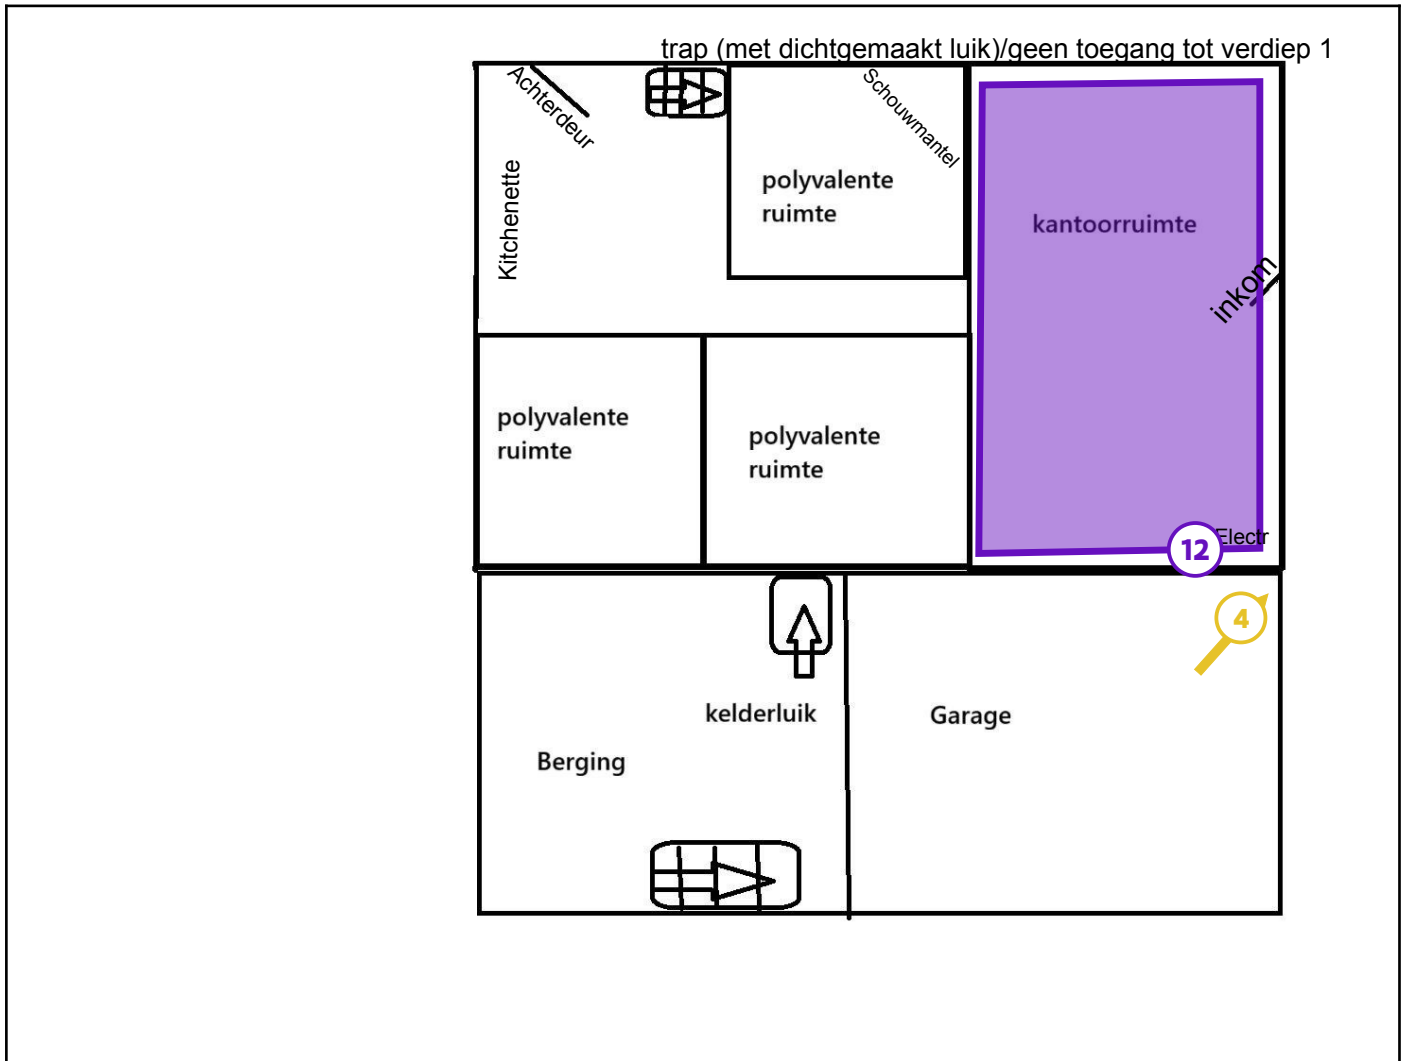
Plan 1.11: Verdiep 0

Beschrijving	Type	Actie
4. Inkomhuis gasleiding	Asbestmateriaal	Zorgvuldig beheren
12. Vinylvloerzeil flexibel	Advies	-
