Asbestinventarisatetest

Schrovestraat 40, 9280 Lebbeke

Attestnummer : 20251201-000177.001

Uitgegeven op : 01.12.2025

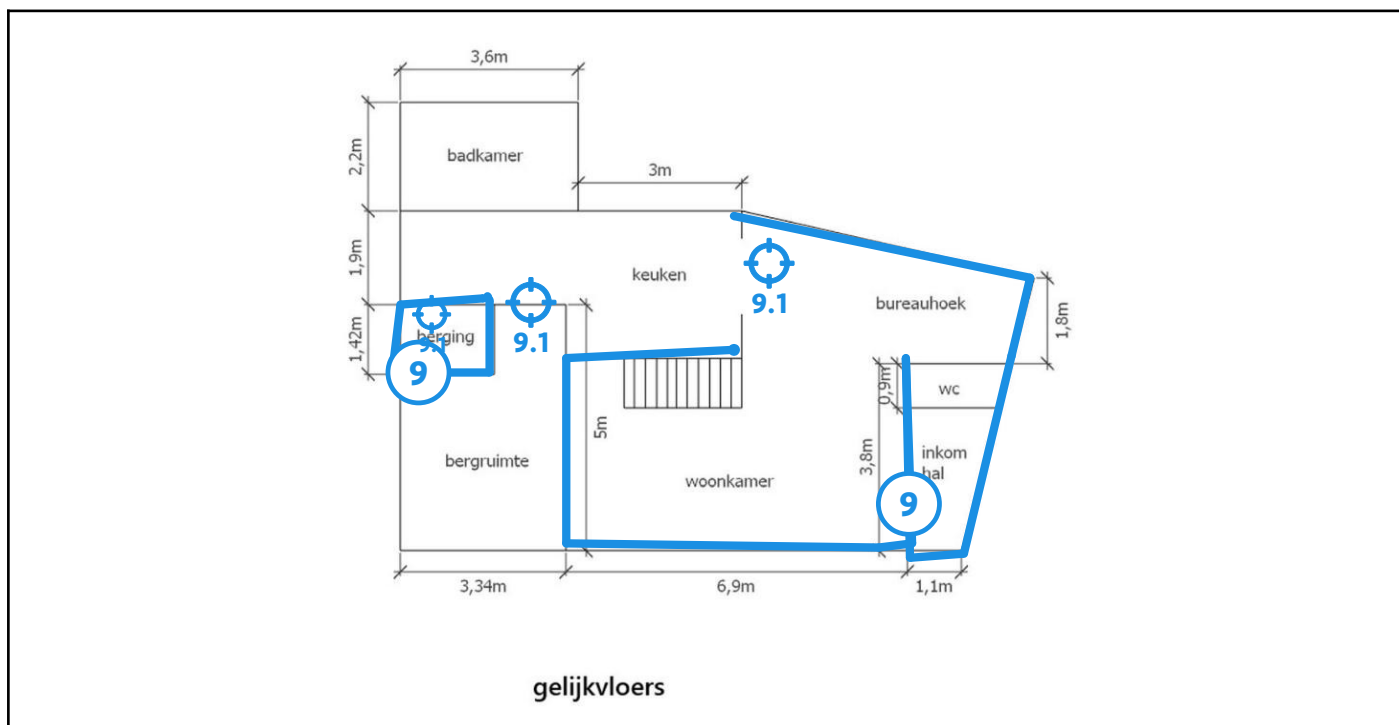
Plan 1.1: Verdiep 0

Beschrijving	Type	Actie
9. Pleisterwerk muren	Geen asbest	-
9.1 Code: SCHR 1.1 pl m	Mengmonster	-

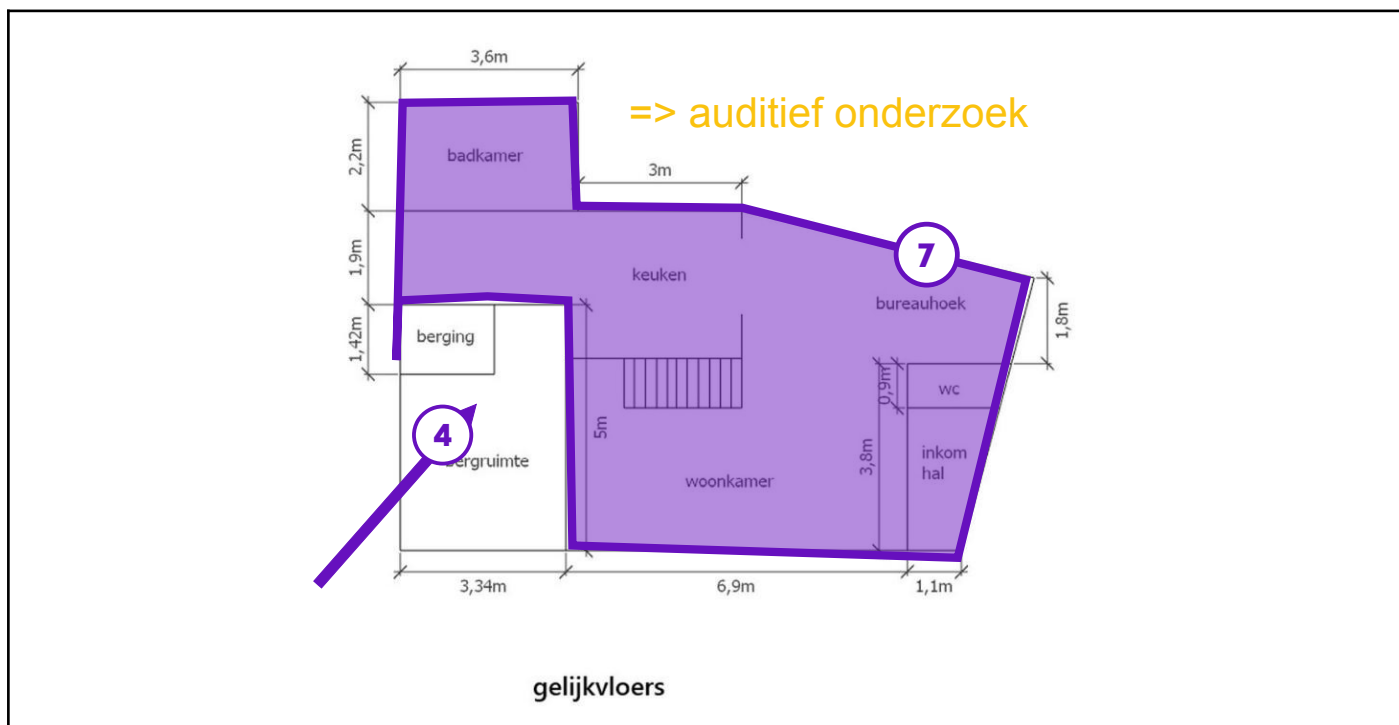
Plan 1.2: Verdiep 0

Beschrijving	Type	Actie
3. Uitvoering auditief onderzoek	Advies	-
4. Afvoerbuizen in putten	Advies	-
7. Renovatiewerken 2023	Advies	-

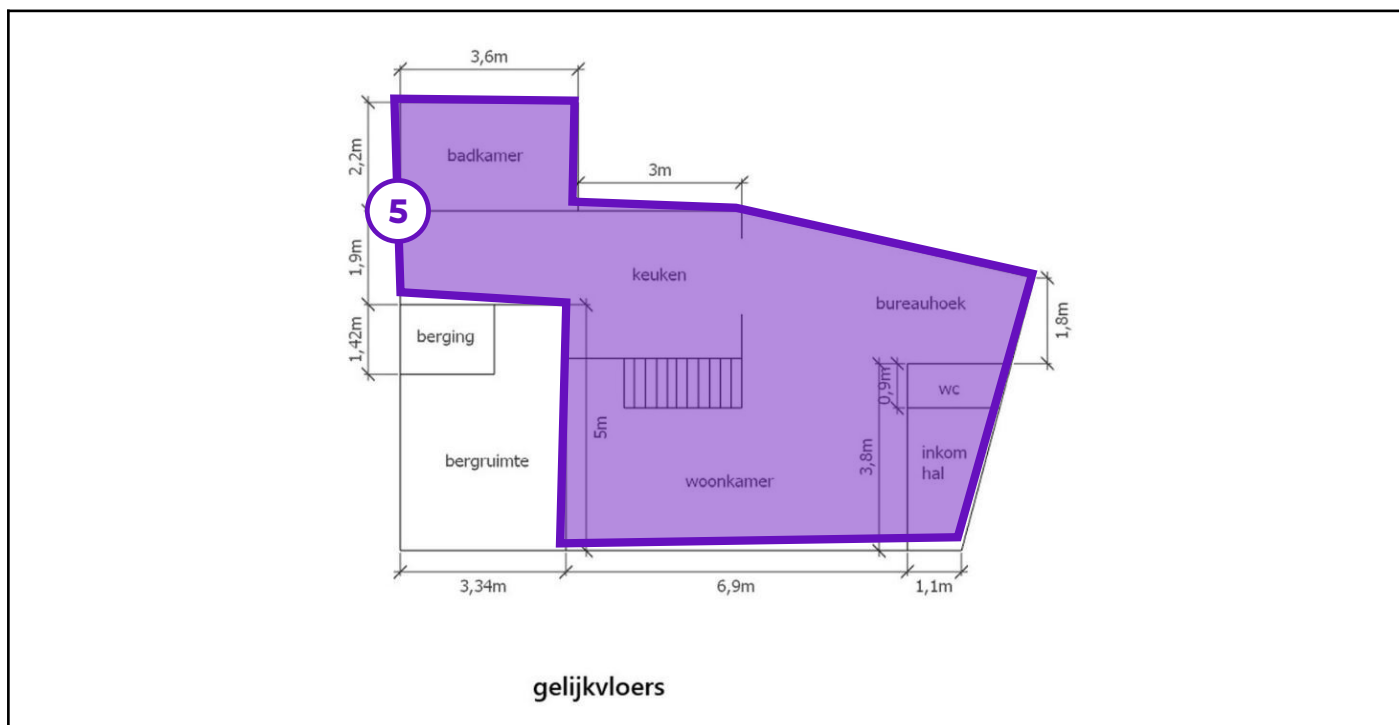
Plan 1.3: Verdiep 0

Beschrijving	Type	Actie
5. Plafond voor woongedeelte	Advies	-

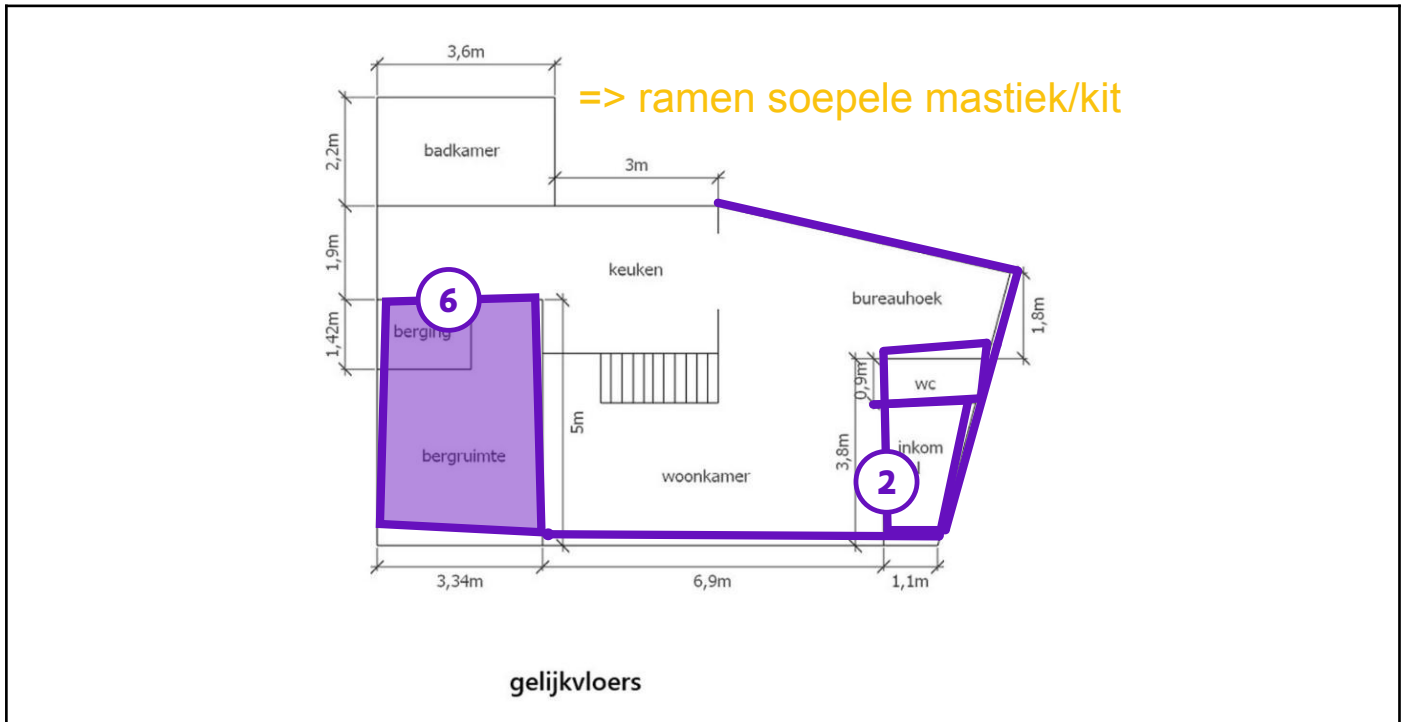
Plan 1.4: Verdiep 0

Beschrijving	Type	Actie
2. Voorzetwanden in woongedeelte	Advies	-
6. Tegellijm	Advies	-
10. Ramen met soepele kit/mastiek	Overige ruimte of materiaal	-

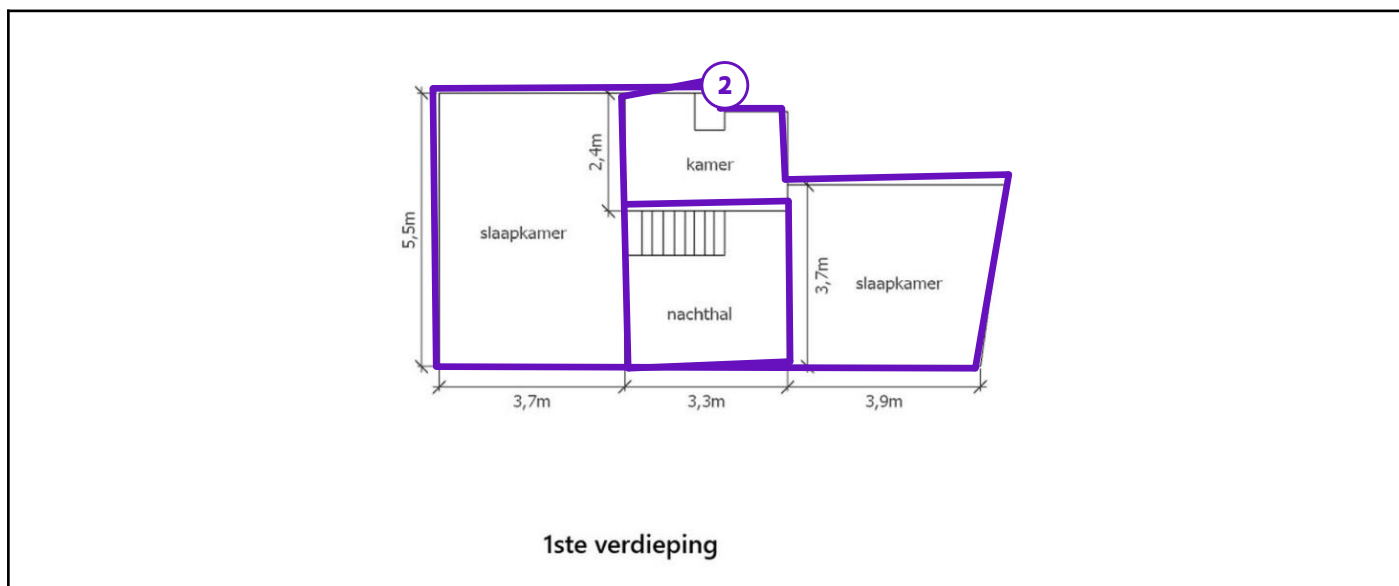
Plan 1.5: Verdiep 1

Beschrijving	Type	Actie
2. Voorzetwanden in woongedeelte	Advies	-

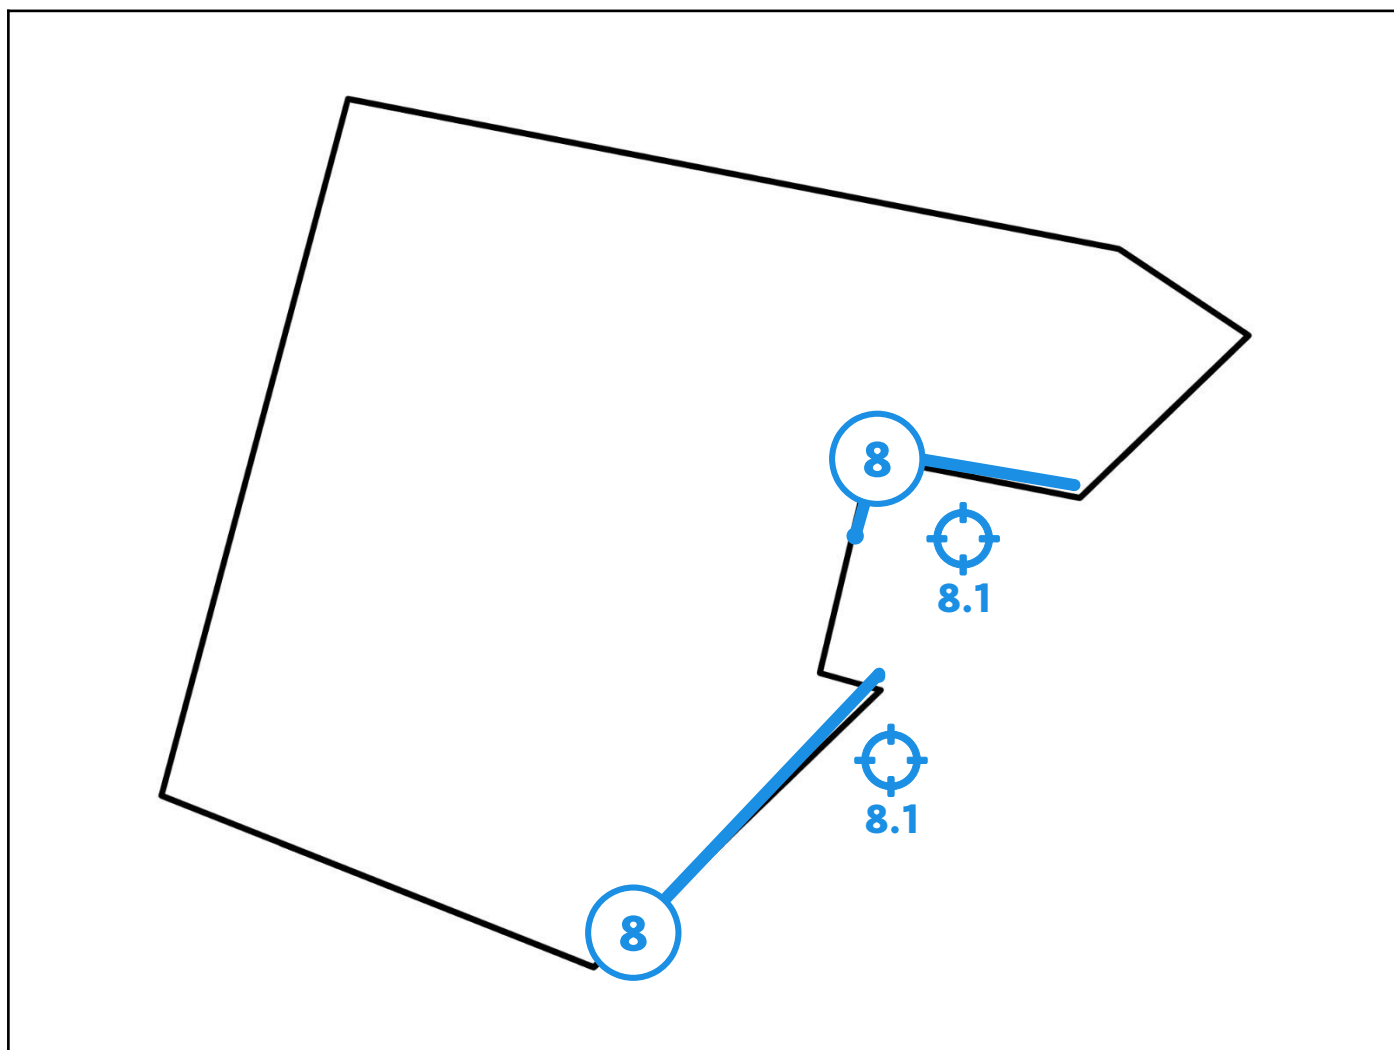
Plan 1.9: Buiten de constructie

Beschrijving	Type	Actie
8. Cementering achtergevel	Geen asbest	-
8.1 Code: SCHR 1.2 cem	Mengmonster	-
