Asbestinventarisatetest

Dendermondse steenweg 1/1, 9300 Aalst

Attestnummer : 20250821-000157.000

Asbestveilig (maar niet asbestvrij)

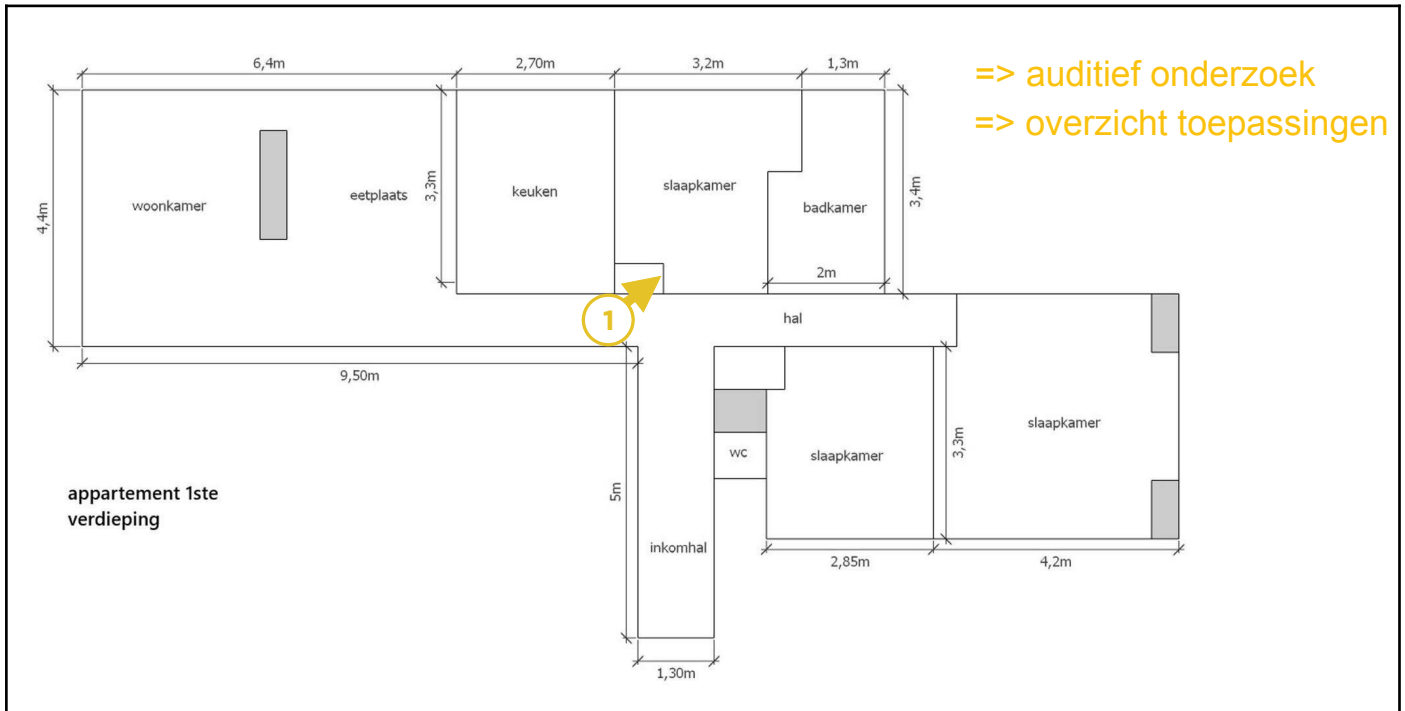
Plan 1.1: Verdiep 1

Beschrijving	Type	Actie
1. Bakeliet schakelaar	Asbestmateriaal	Zorgvuldig beheren
4. Overzicht toepassingen	Advies	-
9. Uitvoering auditief onderzoek	Advies	-

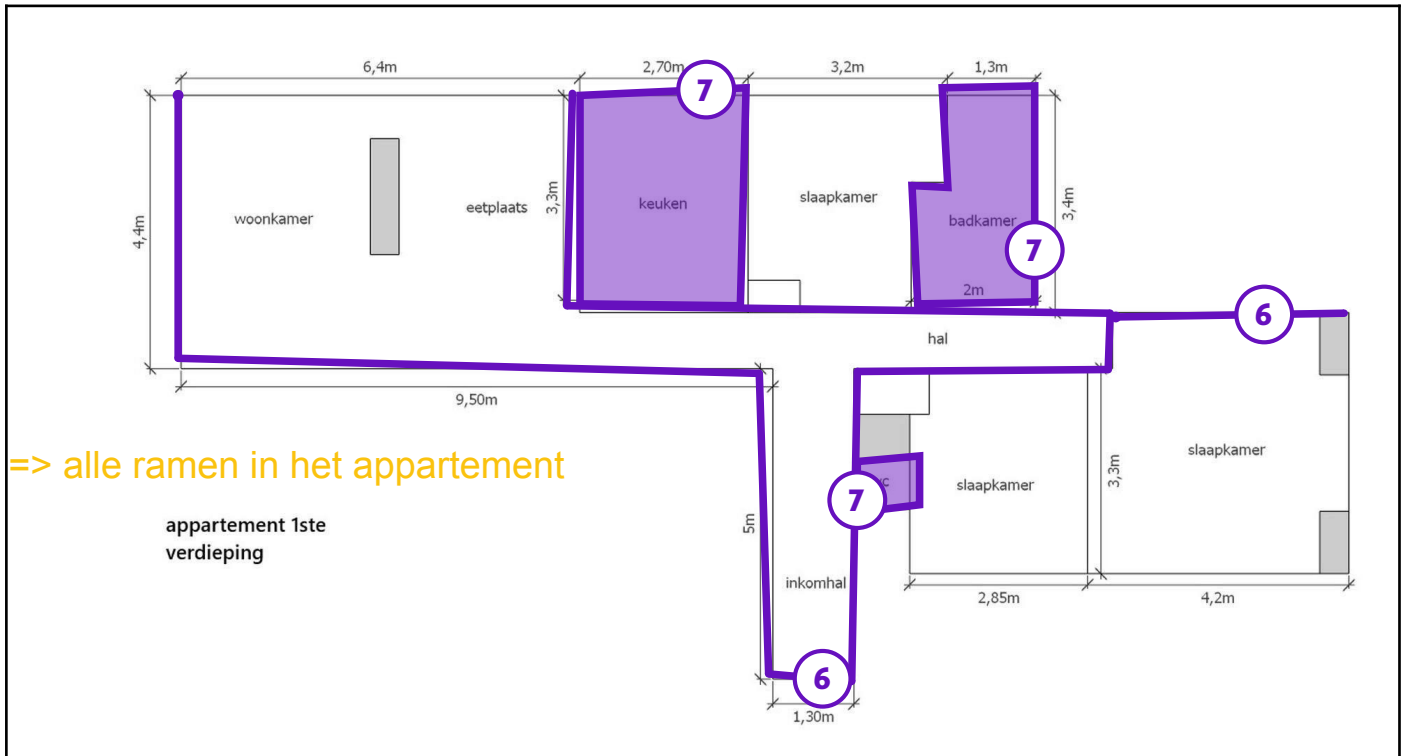
Plan 1.2: Verdiep 1

Beschrijving	Type	Actie
6. Voorzetwanden	Advies	-
7. Tegellijm	Advies	-
8. Ramen met soepele kit/mastiek	Advies	-

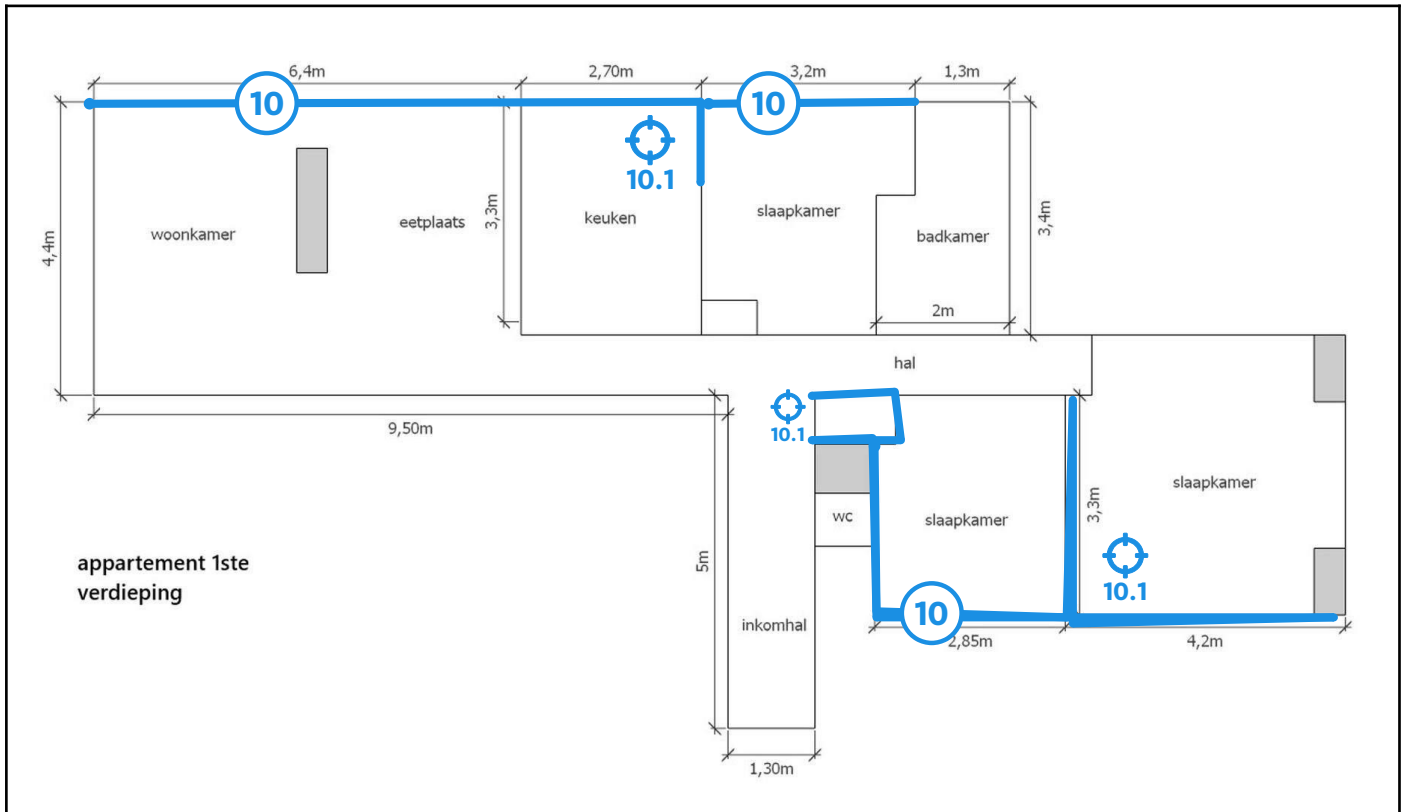
Plan 1.3: Verdiep 1

Beschrijving	Type	Actie
10. Pleisterwerk muren	Geen asbest	-
10.1 Code: ODS 1.1 pl m	Mengmonster	-

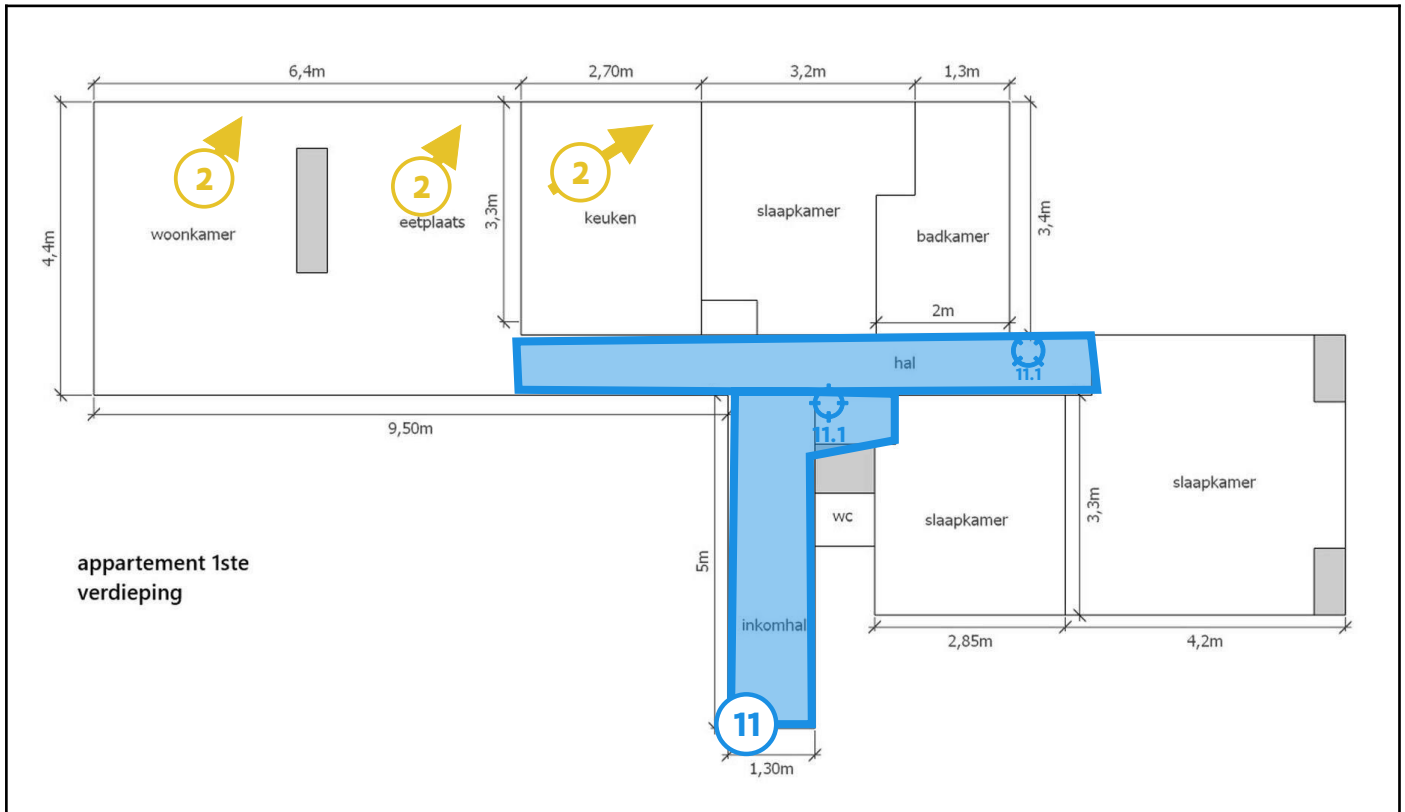
Plan 1.4: Verdiep 1

Beschrijving	Type	Actie
2. Bakeliet radiatorknop	Asbestmateriaal	Zorgvuldig beheren
11. pleisterwerk plafond	Geen asbest	-
11.1 Code: ODS 1.2 pl pl	Mengmonster	-

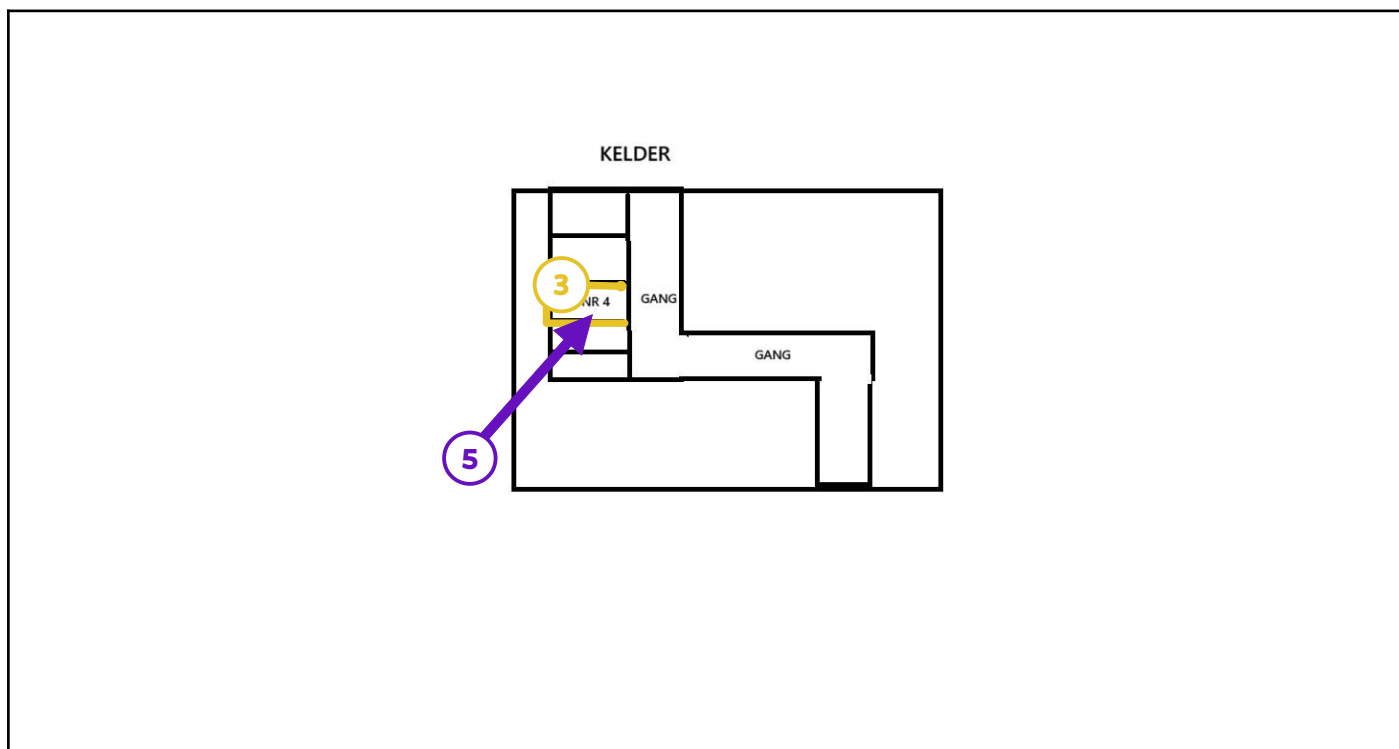
Plan 1.5: Kelderberging

Beschrijving	Type	Actie
3. Cementering kelder	Asbestmateriaal	Zorgvuldig beheren
5. Geen pleister in kelderberging	Advies	-

Eindbeoordeling materiaalisico	Laag materiaalisico en/of verlaagde kans op vezelvrijgave
Opmerking	De cementering in de kelderberging is overwegend intact en vertoont geen brokkeligheid, geen verwerking. Er is een heel beperkte schade zichtbaar, vermoedelijk veroorzaakt door vochtinwerking (maar eerder vochtkringen, geen brokkeling). De vastgestelde schade is lokaal en vormt op dit moment geen verhoogd risico.
