# Asbestinventarisatetest

Romestraat 9, 9280 Lebbeke

Attestnummer : 20260402-000013.000

Uitgegeven op : 02.04.2026

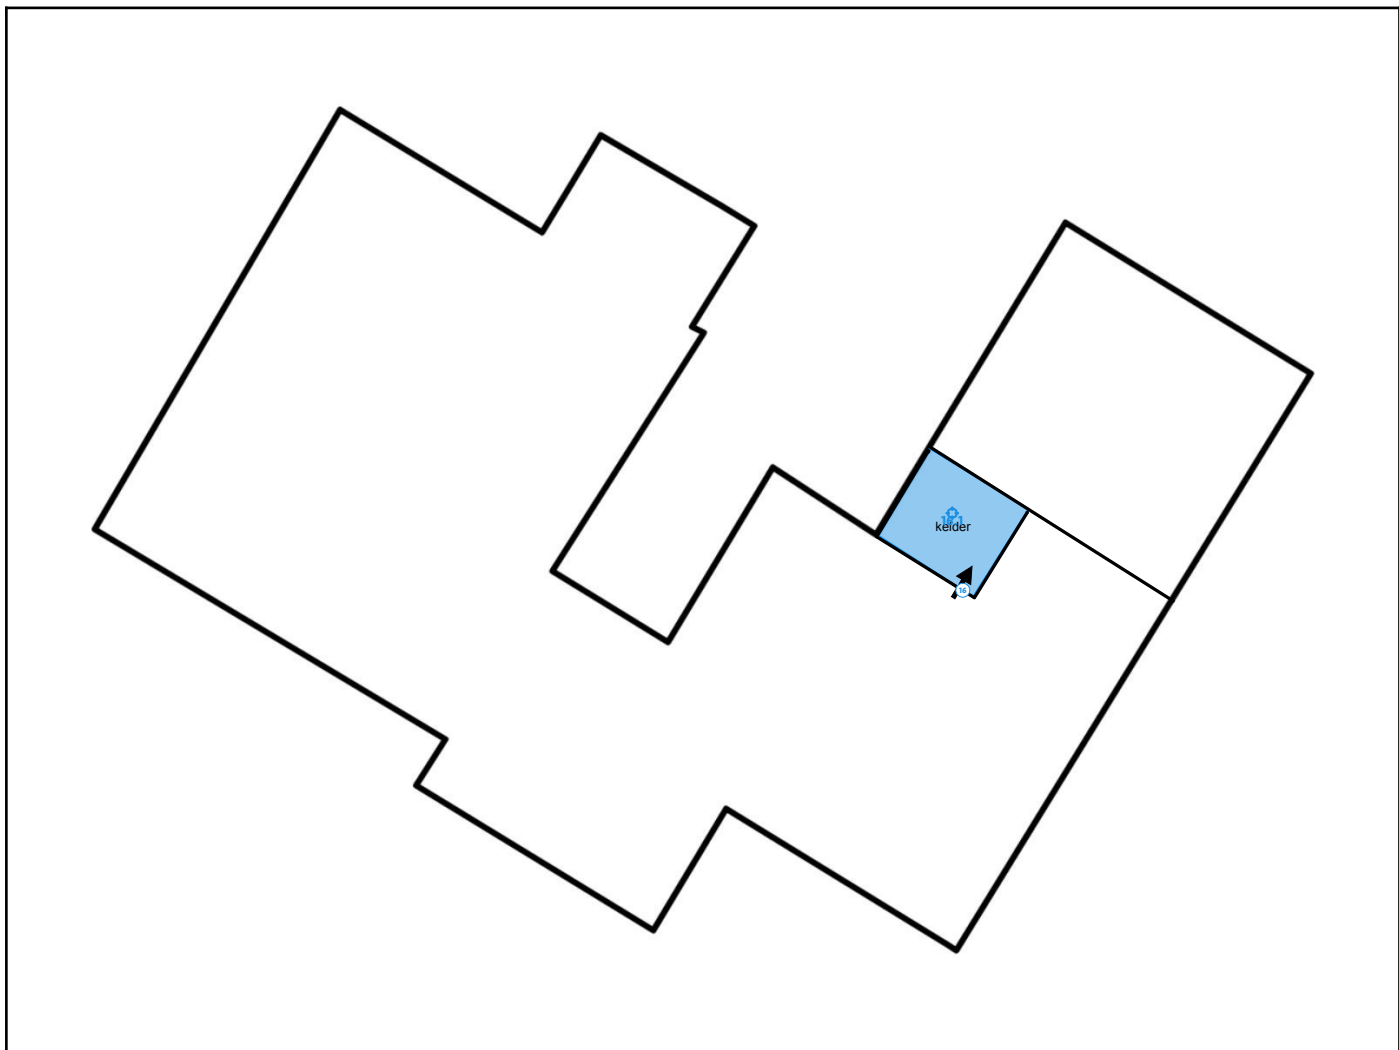
## Plan 1.1: Kelder

Beschrijving	Type	Actie
16. Pleisterwerk plafond	Geen asbest	-
16.1 Code: P1	Mengmonster	-

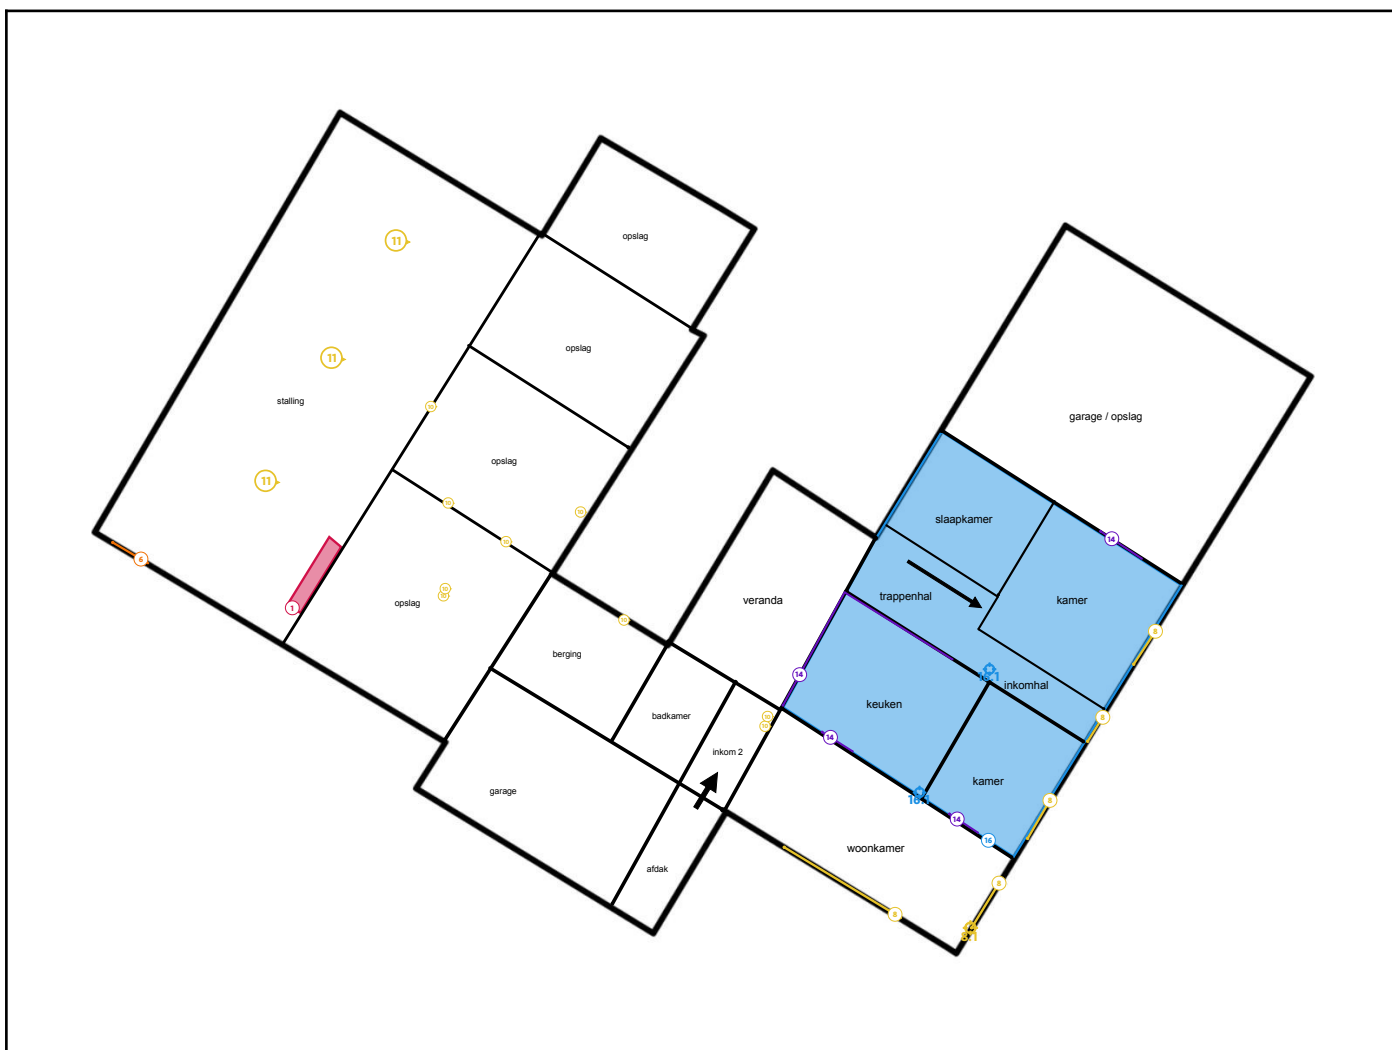
## Plan 1.2: Gelijkvloers

Beschrijving	Type	Actie
1. Golfplaten - stock	Asbestmateriaal	Dringend verwijderen
6. Buitendeur	Asbestmateriaal	Verwijderen
8. Mastiek tussen raam/deur- en muur	Asbestmateriaal	Zorgvuldig beheren
8.1 Code: MAS1	Puntmonster	-
10. Elektrische componenten in bakeliet	Asbestmateriaal	Zorgvuldig beheren
11. Verloren bekisting stalling	Asbestmateriaal	Zorgvuldig beheren
14. Lijm (faience)tegels	Advies	-

16. Pleisterwerk plafond	Geen asbest	-
16.1 Code: P1	Mengmonster	-

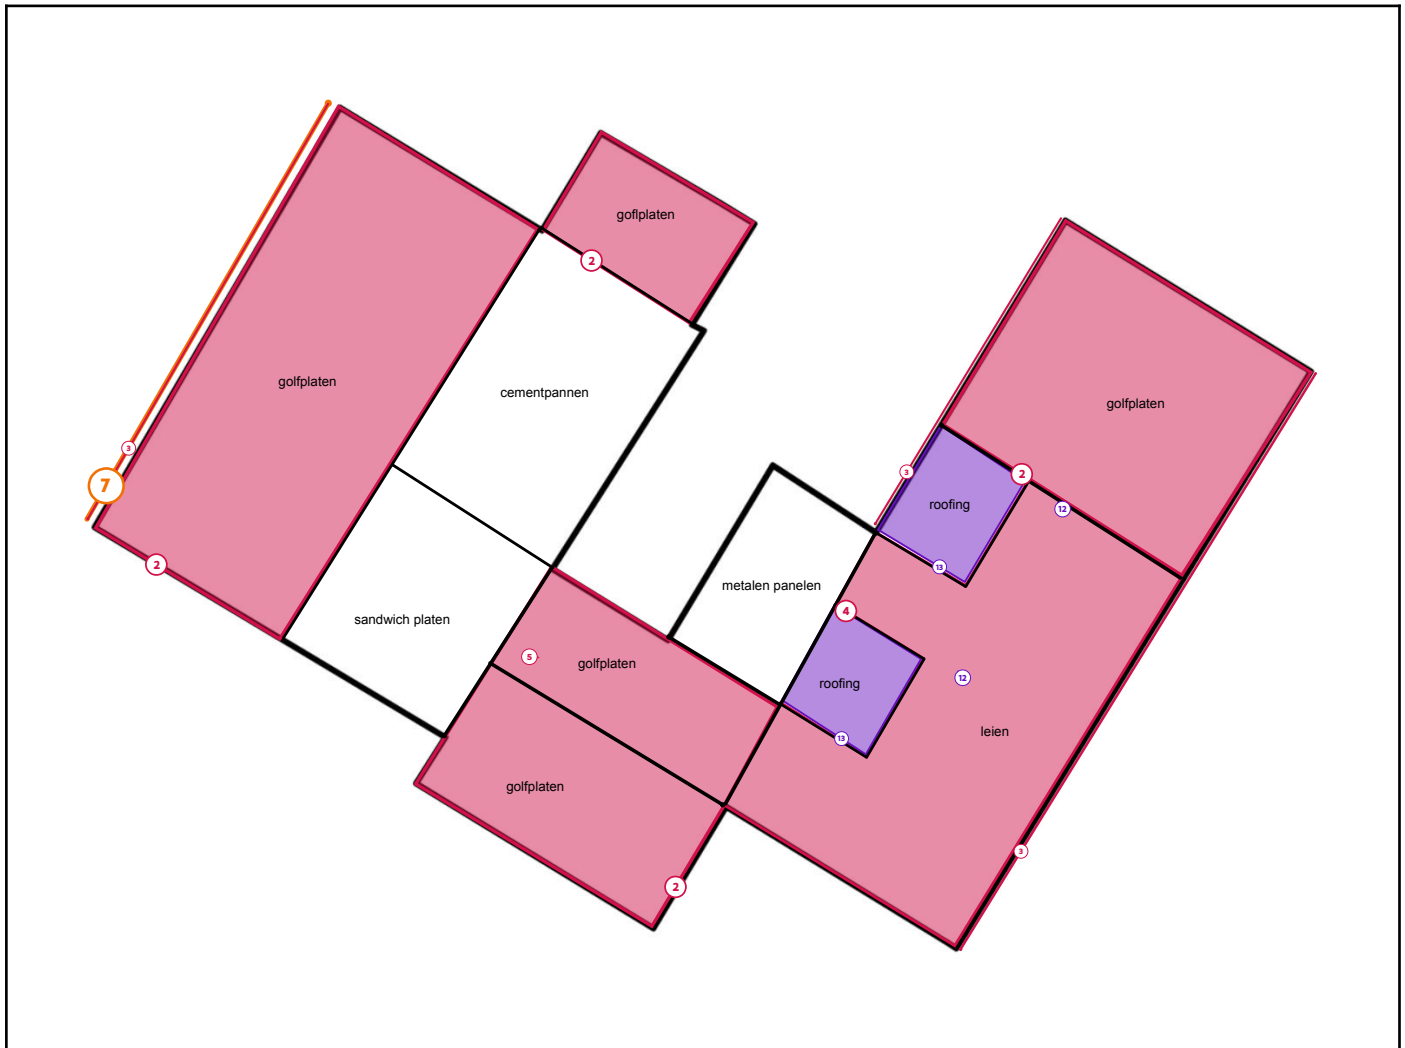
## Plan 1.4: Dakbedekking

Beschrijving	Type	Actie
2. Golfplaten dakbedekking	Asbestmateriaal	Dringend verwijderen
3. Slib	Asbestmateriaal	Dringend verwijderen
4. Leien	Asbestmateriaal	Dringend verwijderen
5. Rookgaskanaal asbestcement	Asbestmateriaal	Dringend verwijderen
7. Dakgoot in asbestcement	Asbestmateriaal	Verwijderen
12. Schoorsteen rookgaskanaal (woning) - beoordeling	Beperking	-

13. Platte daken dakkapellen	Beperking	-
------------------------------	-----------	---

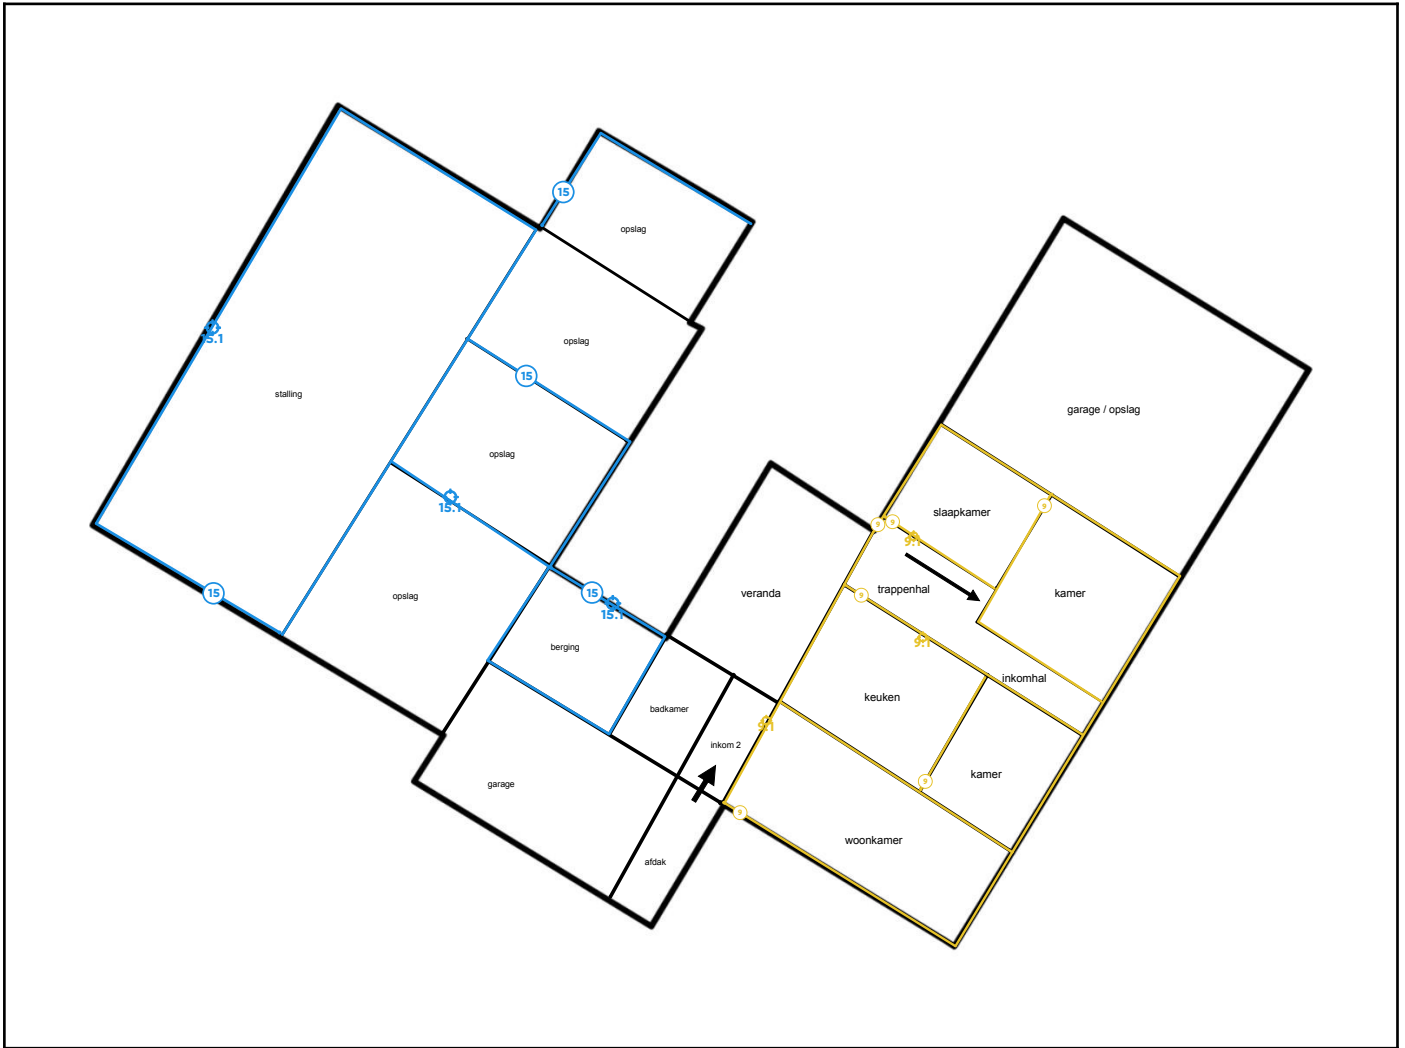
## Plan 1.6: Gelijkvloers - pleisterwerk

Beschrijving	Type	Actie
9. Pleisterwerk muren	Asbestmateriaal	Zorgvuldig beheren
9.1 Code: M1	Mengmonster	-
15. Cementage	Geen asbest	-
15.1 Code: CEM1	Mengmonster	-

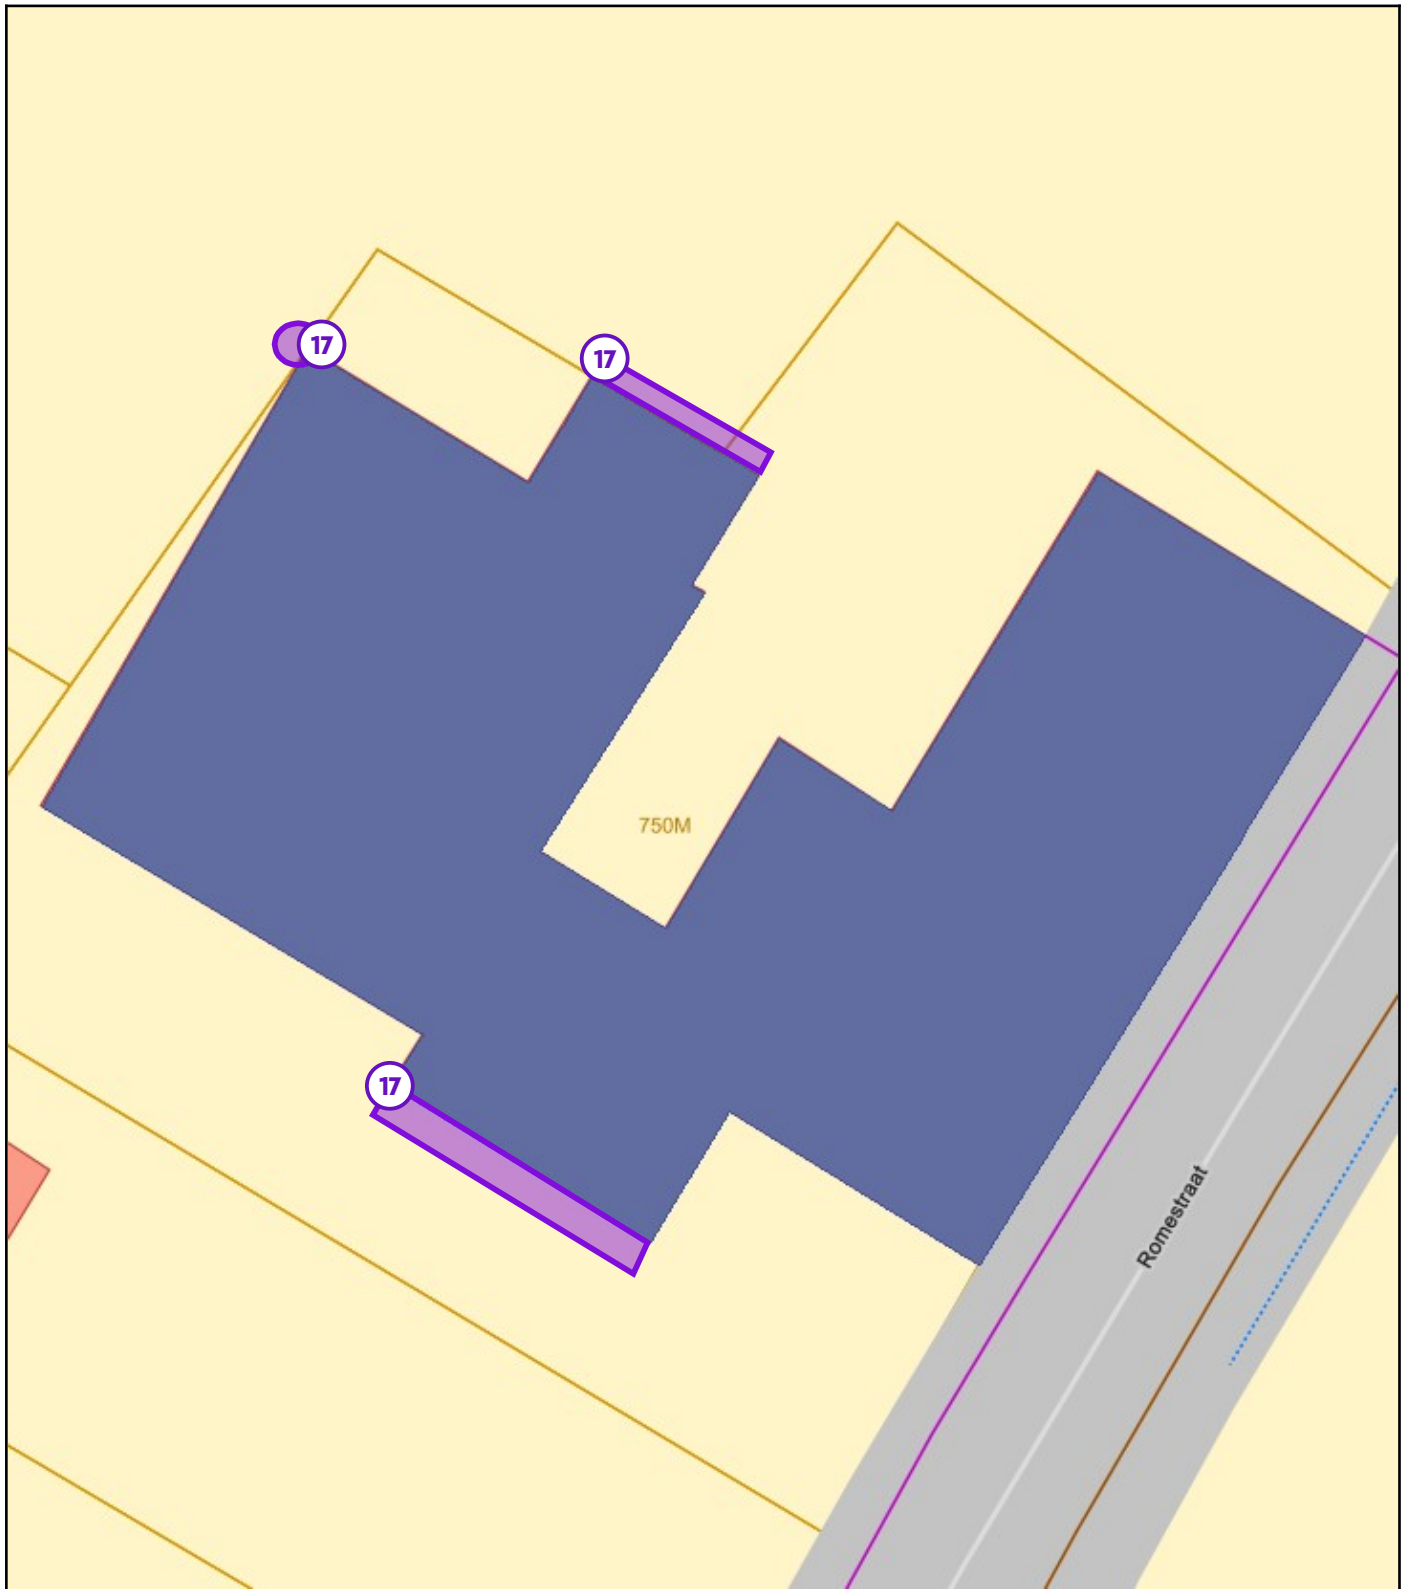
## Plan 2.1: Afdruiptzones/afvloeizones

17. Afdruipzone schuine daken asbestcement	Afdruipzone/afvloeizone	-
--	-------------------------	---
