# Asbestinventarisatietest

Eerdegemstraat 7, 9310 Aalst

Attestnummer : 20251202-000060.000

Uitgegeven op : 02.12.2025

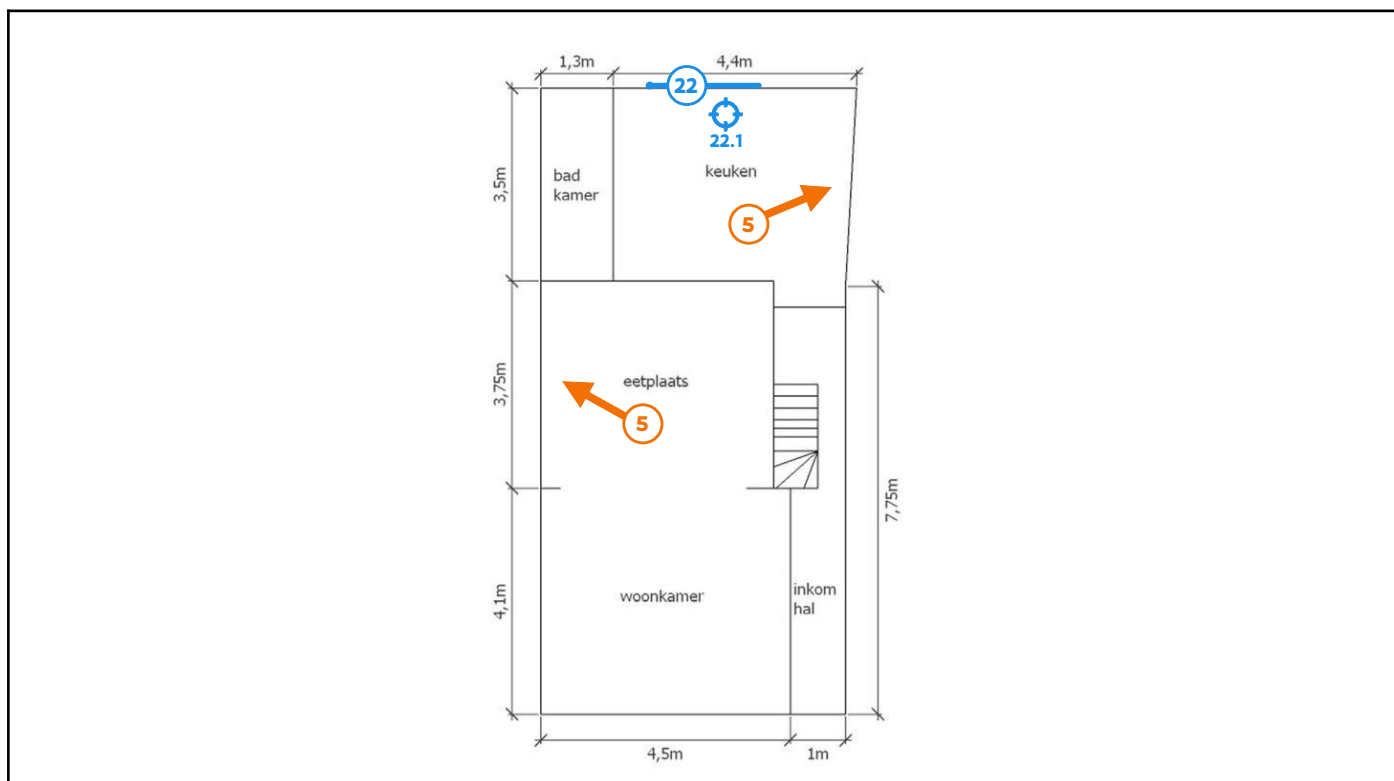
## Plan 1.4: Verdiep 0

Beschrijving	Type	Actie
5. kachelkoord in kachel	Asbestmateriaal	<a href="#">Verwijderen</a>
22. Mastiek tss glas en raamkader keuken	Geen asbest	-
22.1 Code: EER 1.4 mast	Puntmonster	-

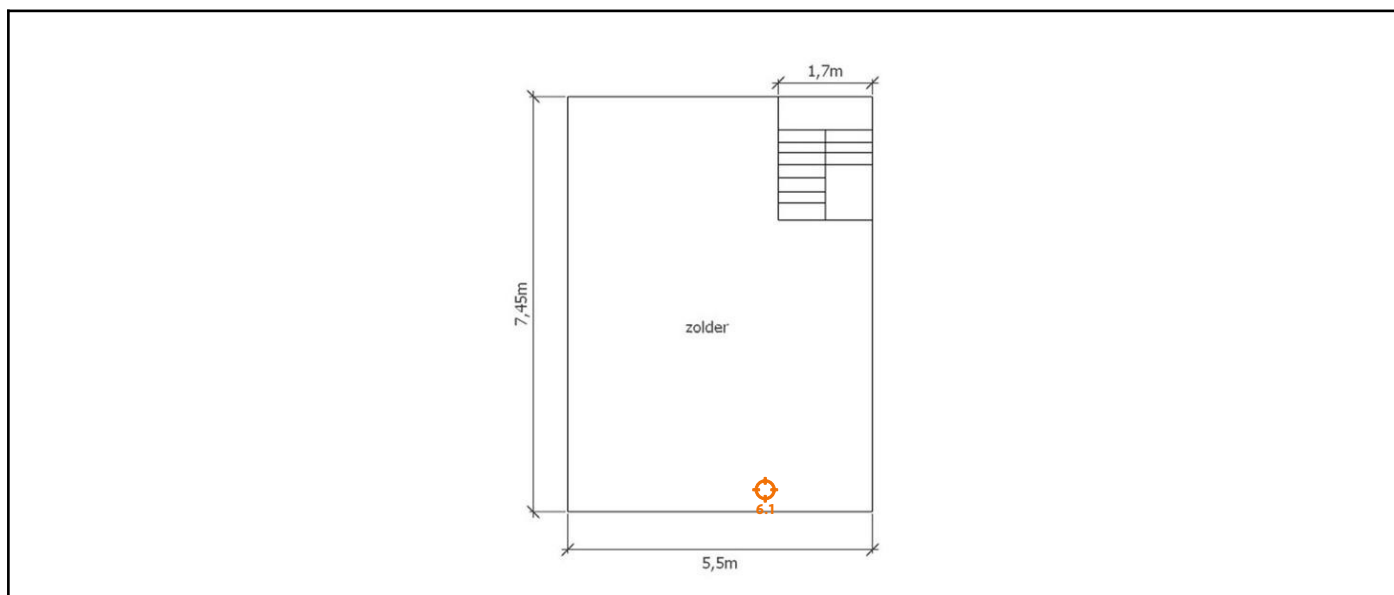
## Plan 1.9: Zolder

Beschrijving	Type	Actie
6. Leien op hoofddak	Asbestmateriaal	<a href="#">Verwijderen</a>
6.1 Code: EER 1.5 lei	Puntmonster	-

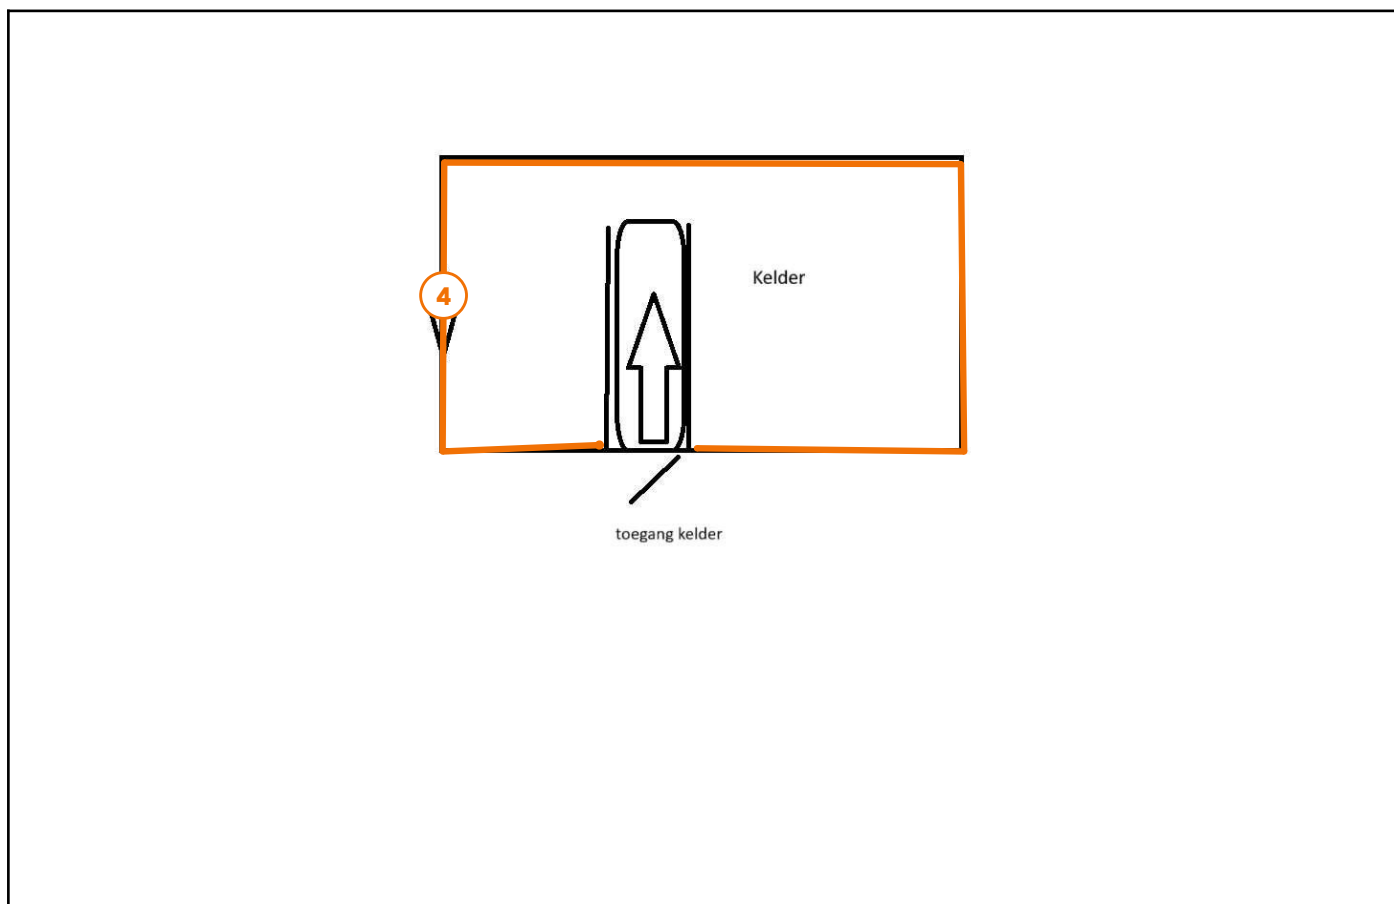
## Plan 1.10: Kelder

Beschrijving	Type	Actie
4. Cementering muren kelder	Asbestmateriaal	<a href="#">Verwijderen</a>

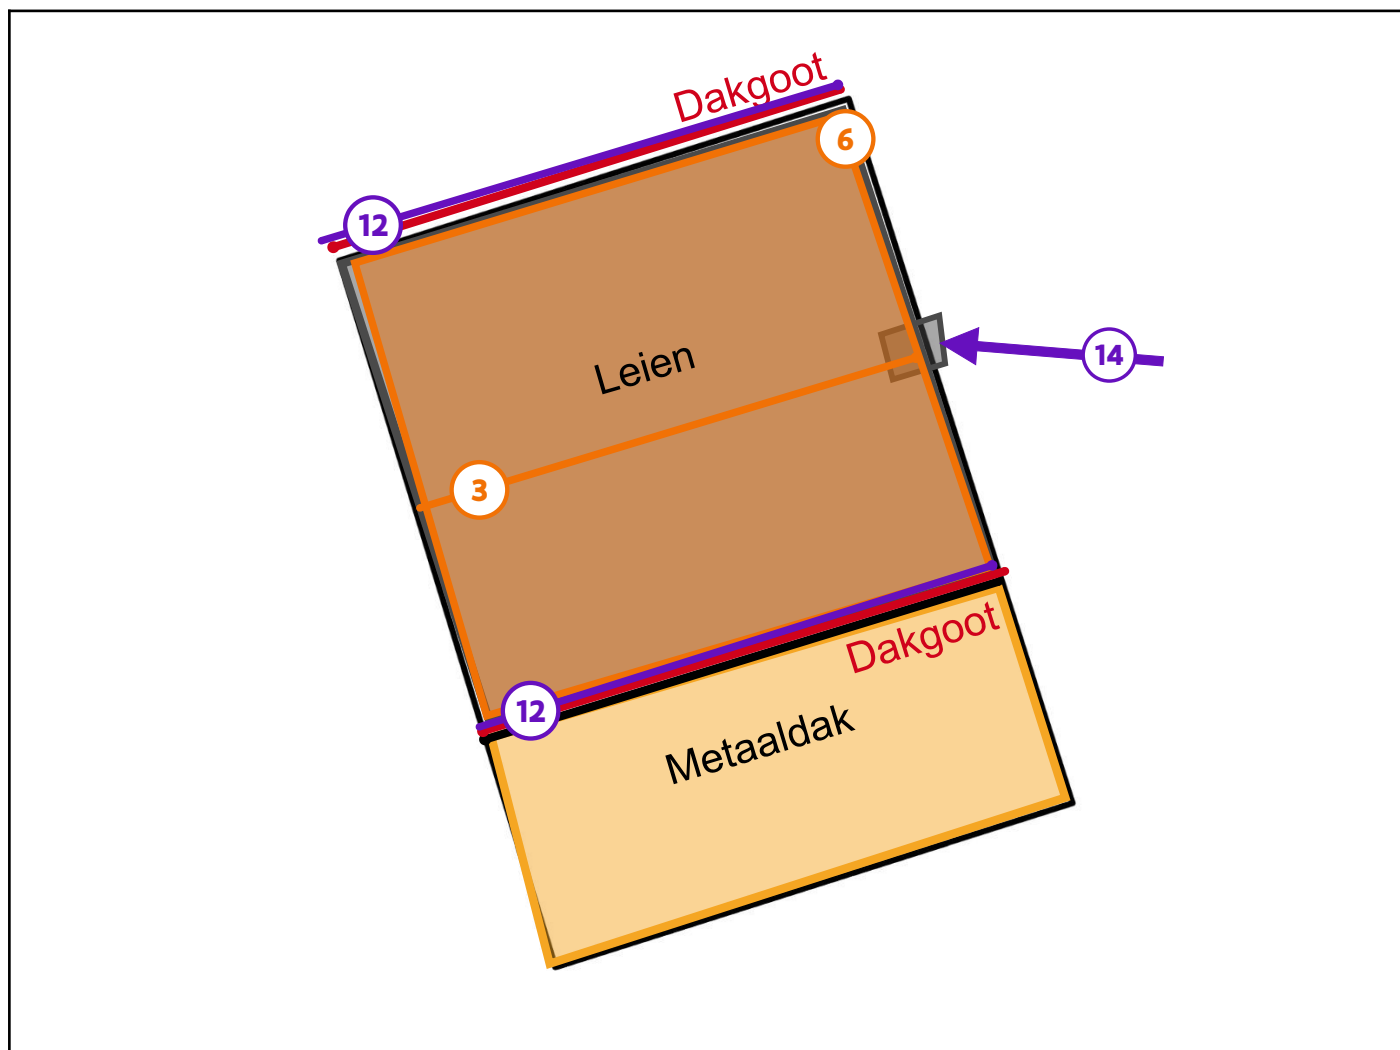
## Plan 1.11: Dak & buitenschil

Beschrijving	Type	Actie
3. nokken op hoofddak	Asbestmateriaal	<a href="#">Verwijderen</a>
6. Leien op hoofddak	Asbestmateriaal	<a href="#">Verwijderen</a>
12. slib- en korstmosafval in dakgoot	Beperking	-
14. Binnenzijde van de schoorsteen +3,5m hoogte	Beperking	-

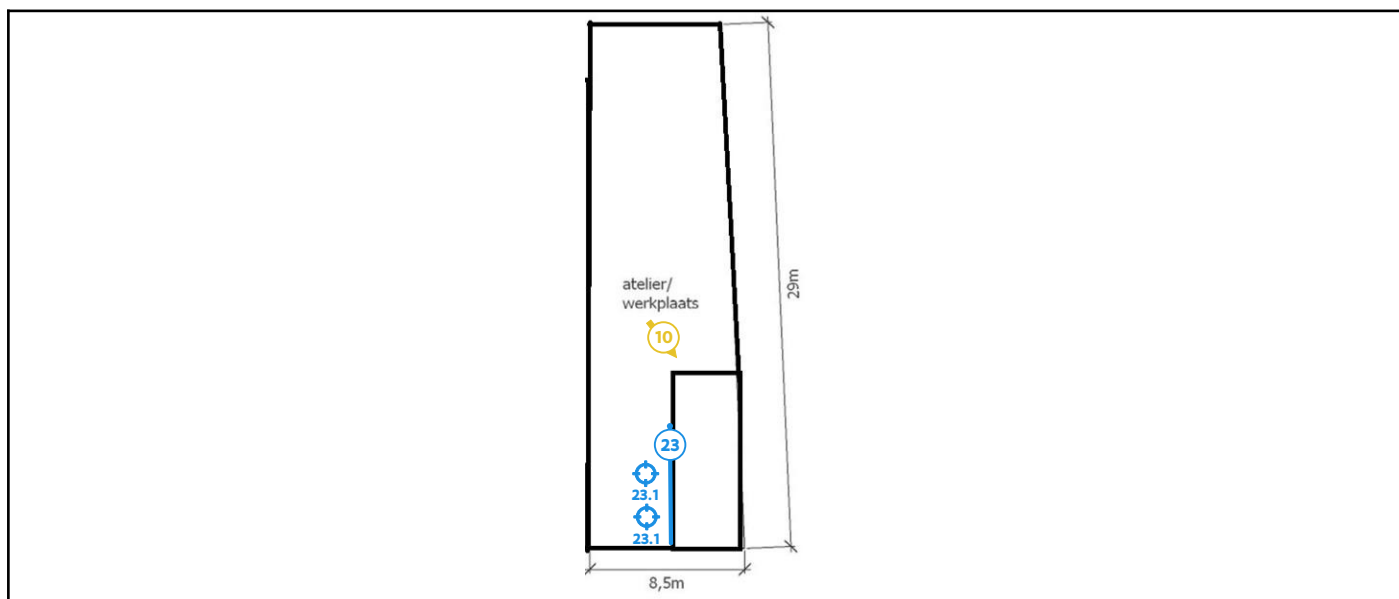
## Plan 2.1: Werkatelier - Stalling

Beschrijving	Type	Actie
10. bakeliet stroomschakelaar	Asbestmateriaal	Zorgvuldig beheren
23. Cementering gevel van het werkatelier (deels)	Geen asbest	-
23.1 Code: EER 1.3 cem AG	Mengmonster	-

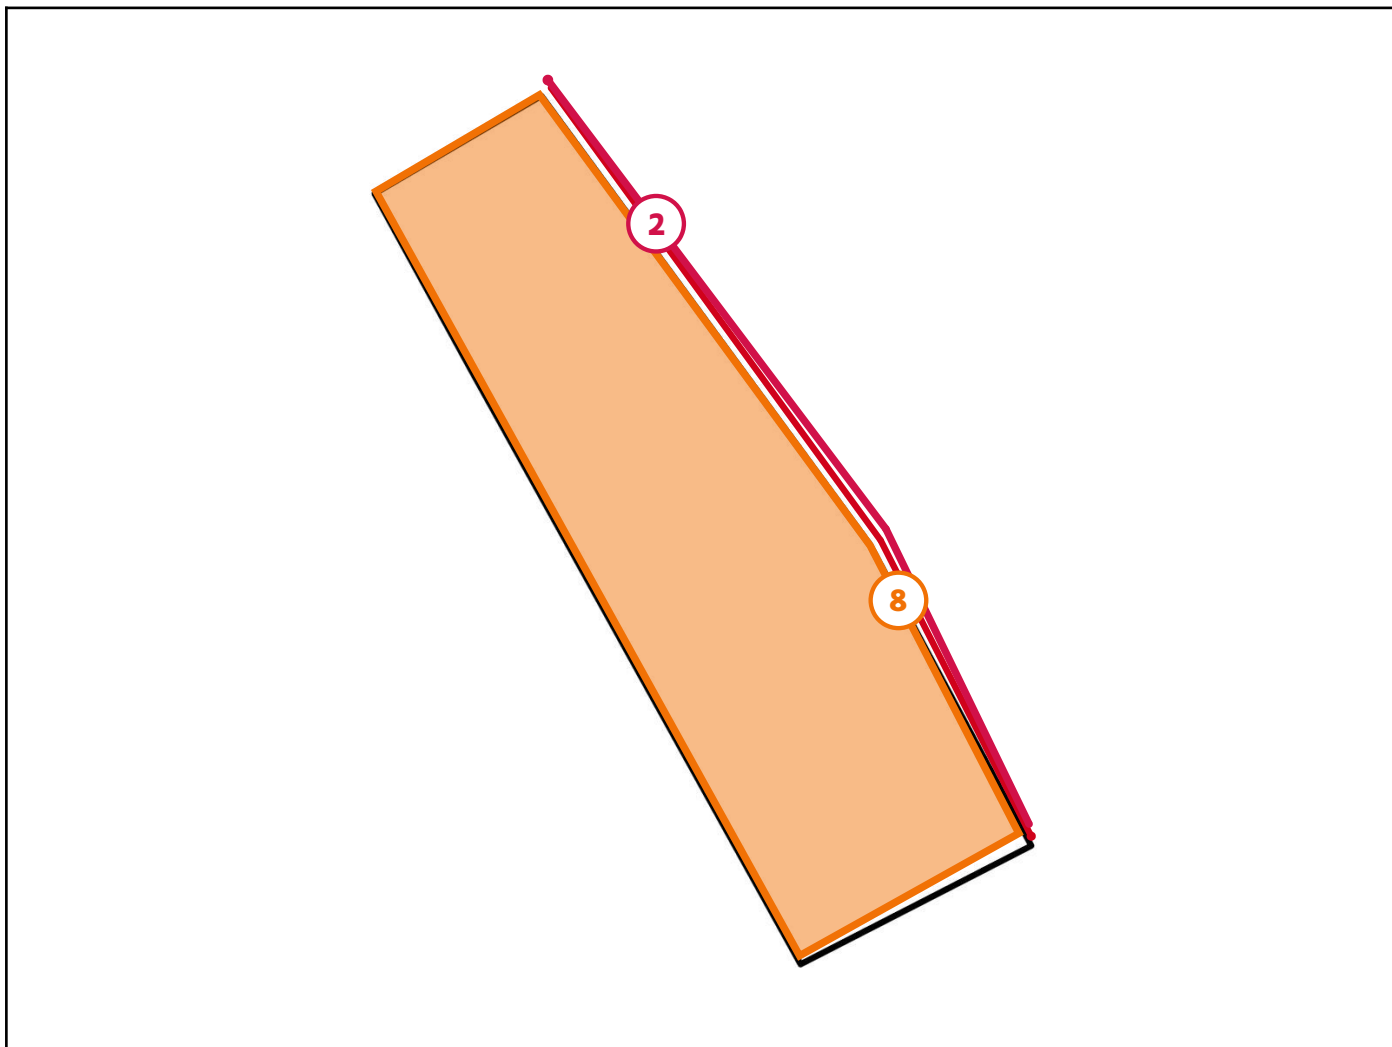
## Plan 2.4: Dak/Buitenschil

Beschrijving	Type	Actie
2. Slib- en korstmos in dakgoot golfplaten	Asbestmateriaal	Dringend verwijderen
8. Golfplaten op opslagplaats & atelier	Asbestmateriaal	Verwijderen

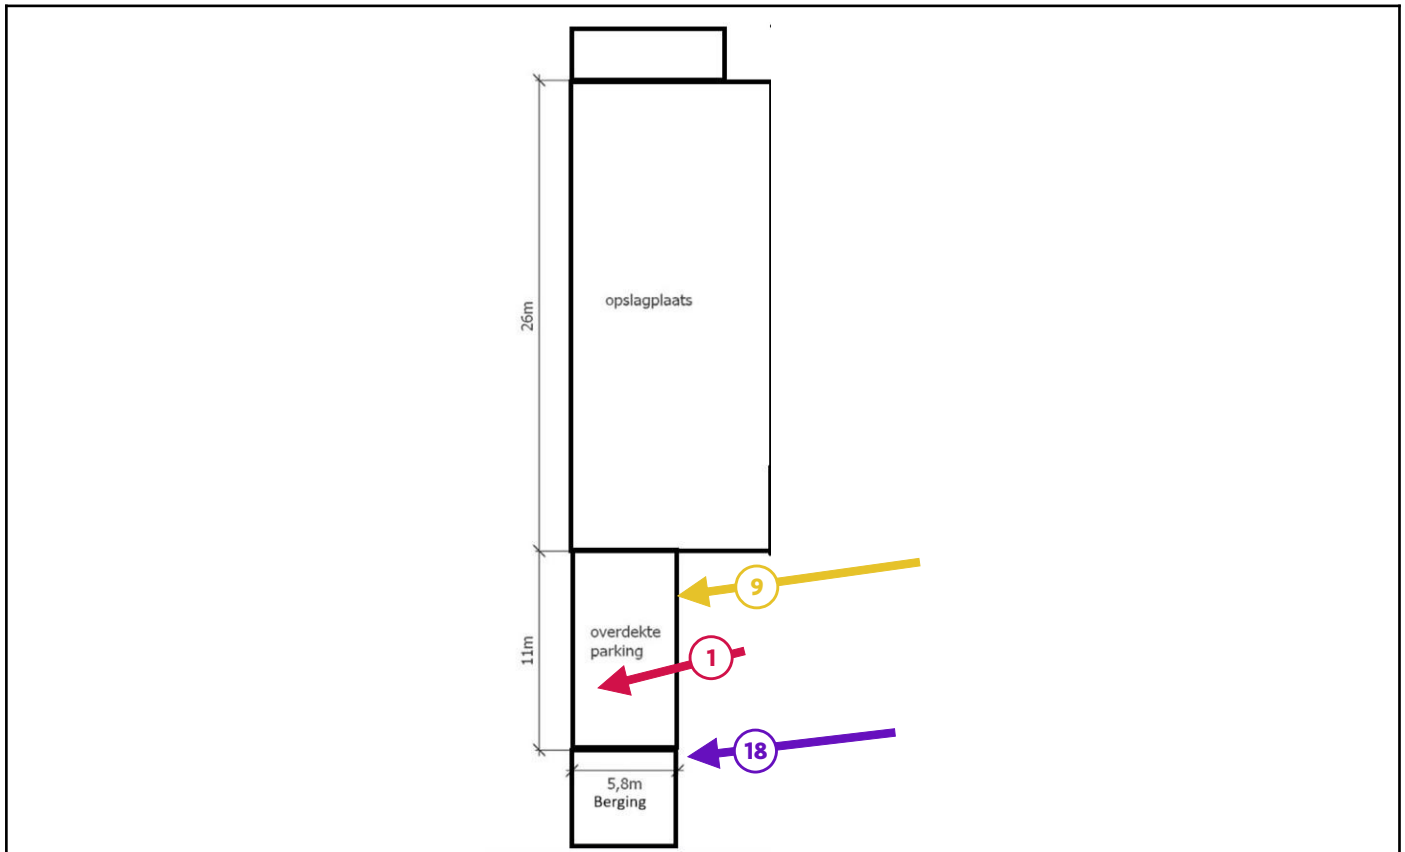
## Plan 3.1: Opslagplaats

Beschrijving	Type	Actie
1. Golfplaatrest (afval) in stalling	Asbestmateriaal	Dringend verwijderen
9. Verloren bekisting (zuil)	Asbestmateriaal	Zorgvuldig beheren
18. Afvoerbuizen in putten	Advies	-

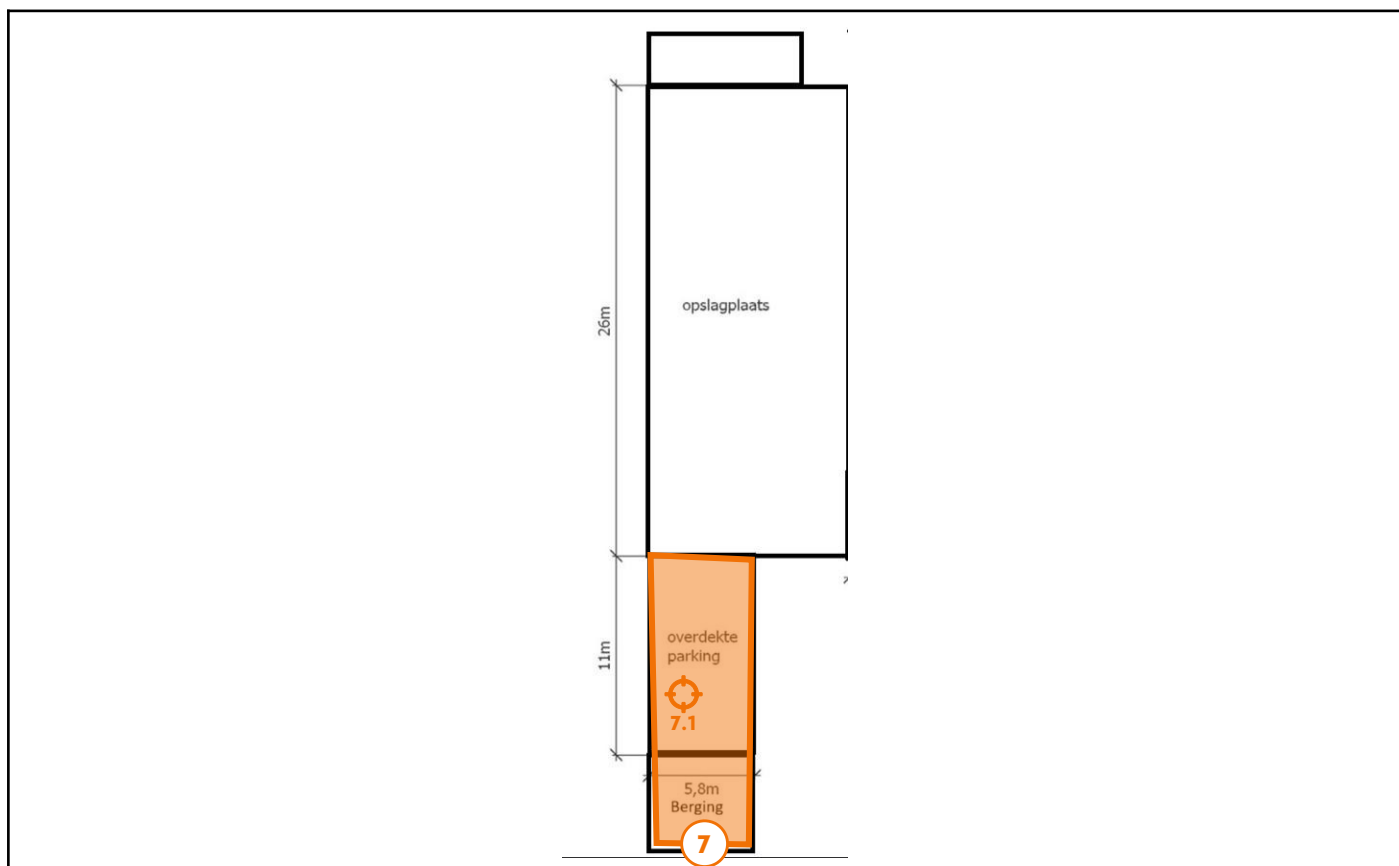
## Plan 3.2: Opslagplaats

Beschrijving	Type	Actie
7. Golfplaten op overdekte parking	Asbestmateriaal	<a href="#">Verwijderen</a>
7.1 Code: EER 1.6 golf AF	Puntmonster	-

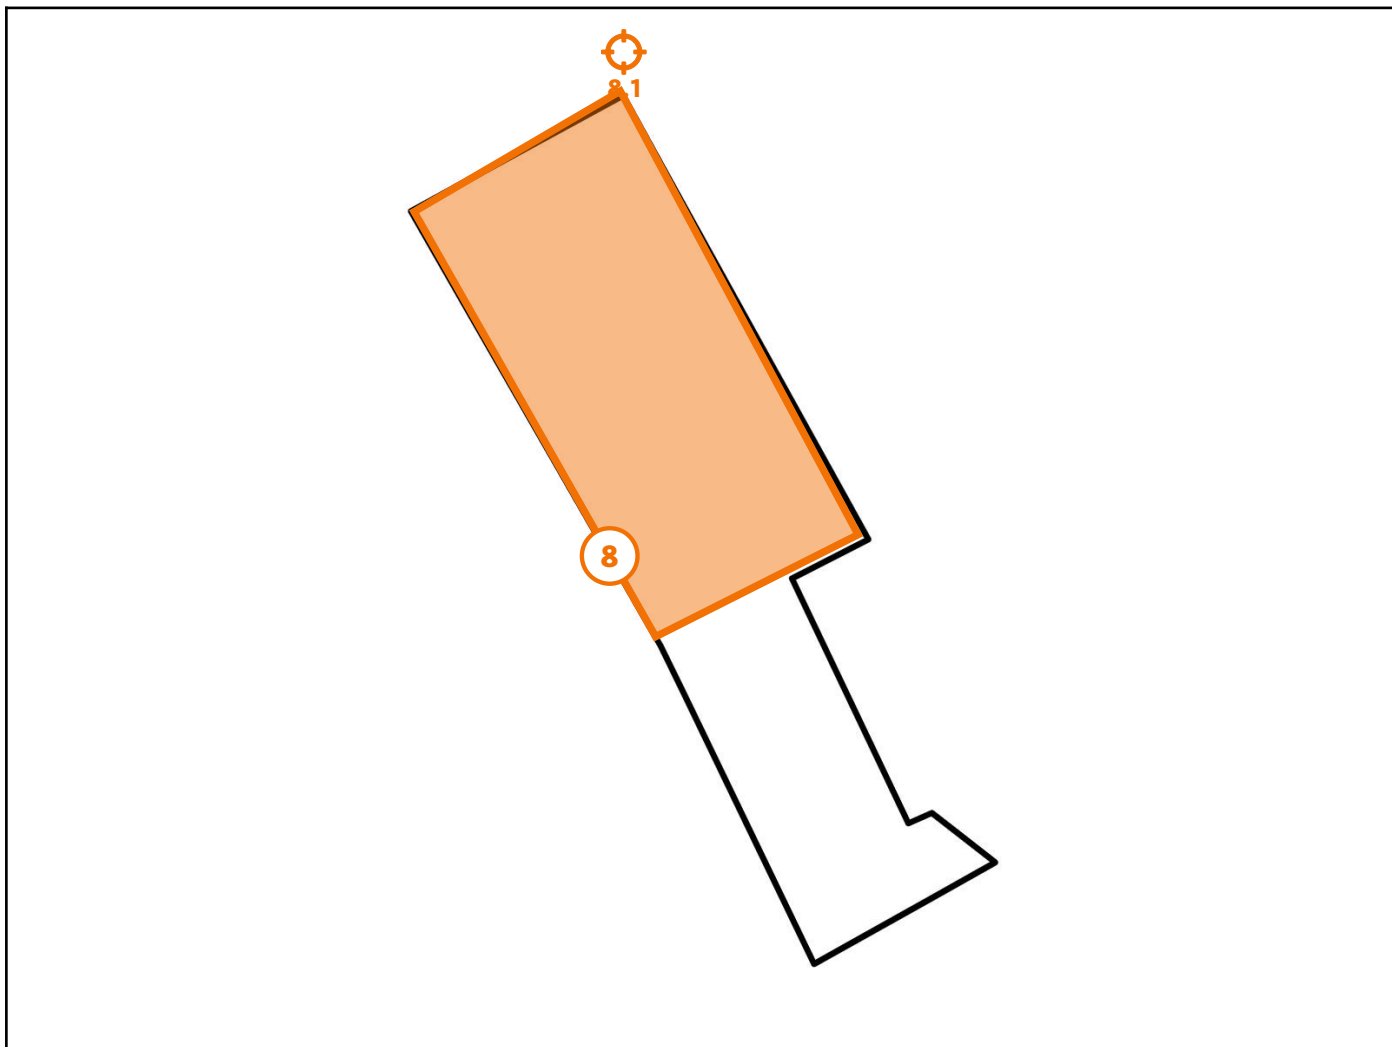
## Plan 3.4: Dak/Buitenschil

Beschrijving	Type	Actie
8. Golfplaten op opslagplaats & atelier	Asbestmateriaal	<a href="#">Verwijderen</a>
8.1 Code: EER 1.7 golf ST	Puntmonster	-

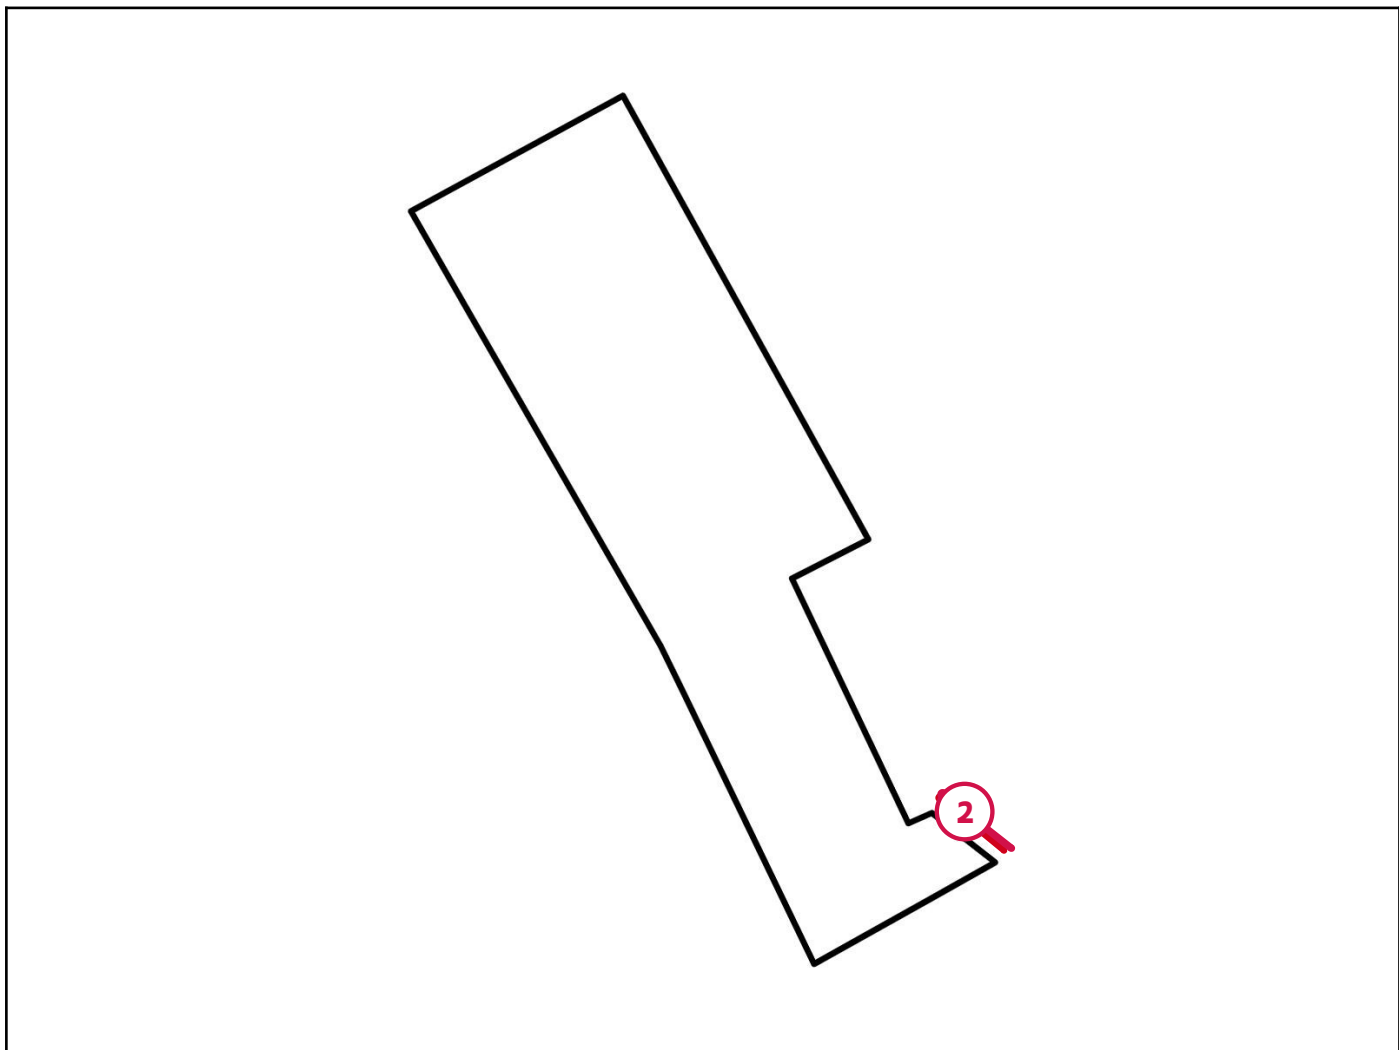
## Plan 3.5: Buiten de constructie

Beschrijving	Type	Actie
2. Slib- en korstmos in dakgoot golfplaten	Asbestmateriaal	Dringend verwijderen

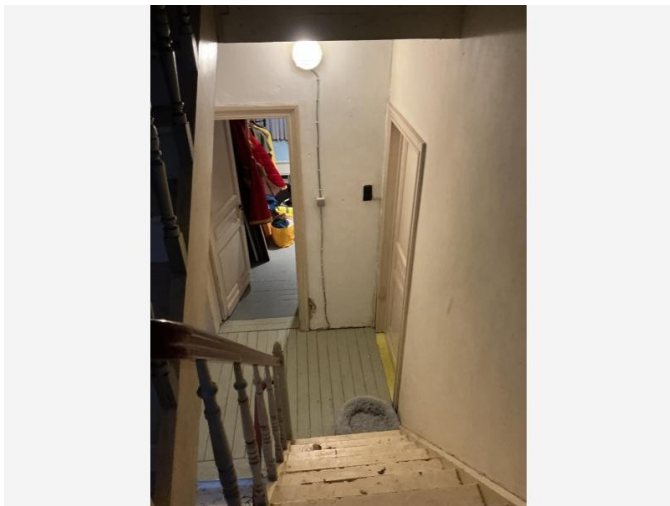
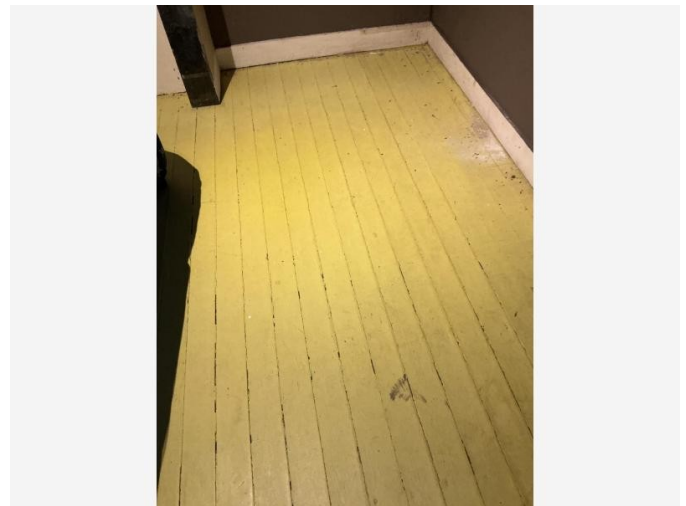
Verdiep 1 bestaande uit de slaapkamers en nachthal hebben een houten vloer. Deze zijn niet asbestverdacht.

Het aangetroffen vinylvloerzeil met tapijtgeweven onderzijde, gelegen op de overloop van de trap vertoont geen kenmerken die wijzen op asbestverdachte materialen en wordt als niet-asbestverdacht beschouwd.

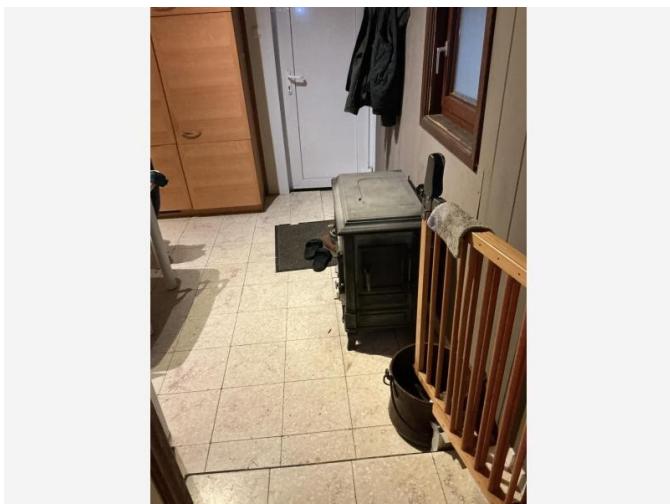
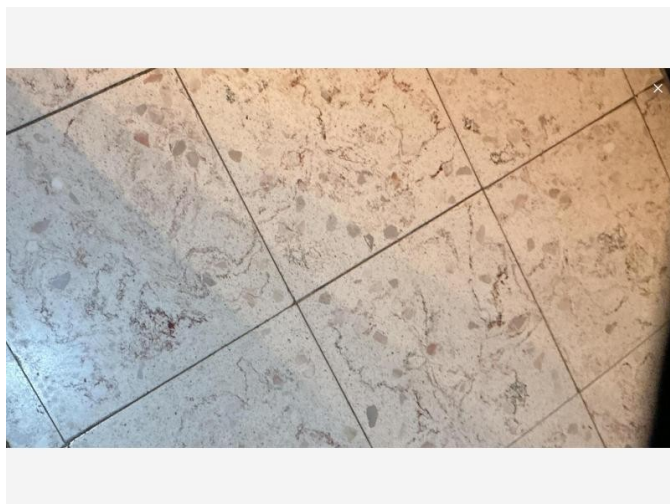
Het betreft de tegellijm van de vloeren en faences.

Er kon geen bewijs van de tegellijm worden aangeleverd. Deze kan dus mogelijk asbest bevatten. Er wordt aangeraden om dit te onderzoeken bij grondige renovatiewerken. Dit kon niet worden bemonsterd zonder destructief onderzoek.

Basis voor advies	Verder destructief onderzoek indien noodzakelijk
-------------------	--

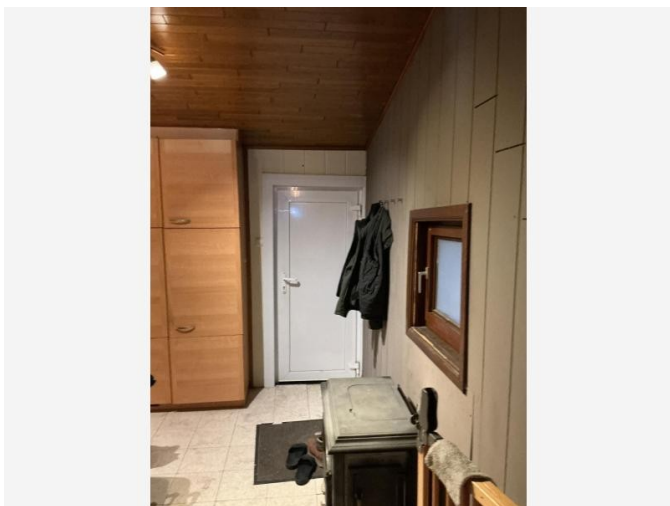
De plafonds bestaan uit gipskartonplaten, hout en pvc-planchetten. Deze materialen zijn niet asbestverdacht. Echter, achter deze elementen kunnen zich wel asbesthoudende materialen bevinden die niet waarneembaar zijn. Houd hier rekening mee ingeval van werken aan het plafond of renovatiewerkzaamheden.

Basis voor advies	Verder destructief onderzoek indien noodzakelijk
Primaire drager	Plafond

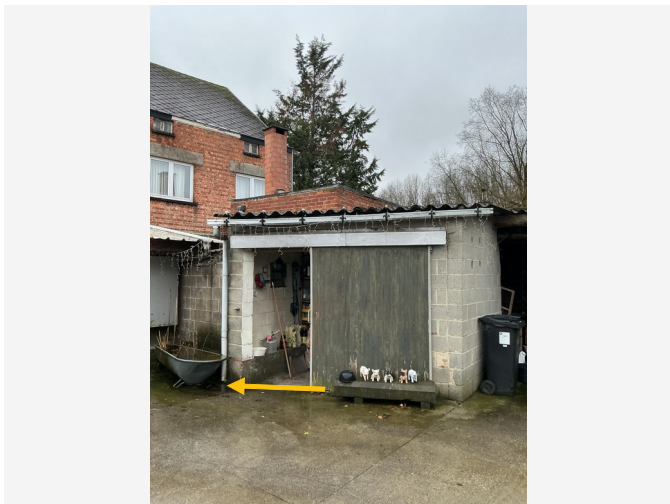
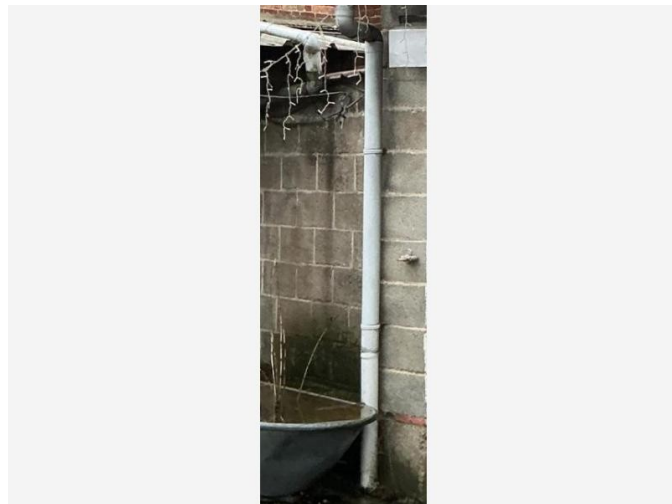
Vermoedelijk zijn de ondergrondse afvoerbuizen in PVC en grez buizen. Aanwezigheid van asbestcementbuizen onder de grond is evenwel niet uit te sluiten. Waakzaamheid bij afbraakwerken.

Basis voor advies	Verder destructief onderzoek indien noodzakelijk
Primaire drager	Sanitaire infrastructuur en uitrusting (toe- en afvoer)
(Asbest)materiaal	Buis, koker, leiding, pijp, doorvoer

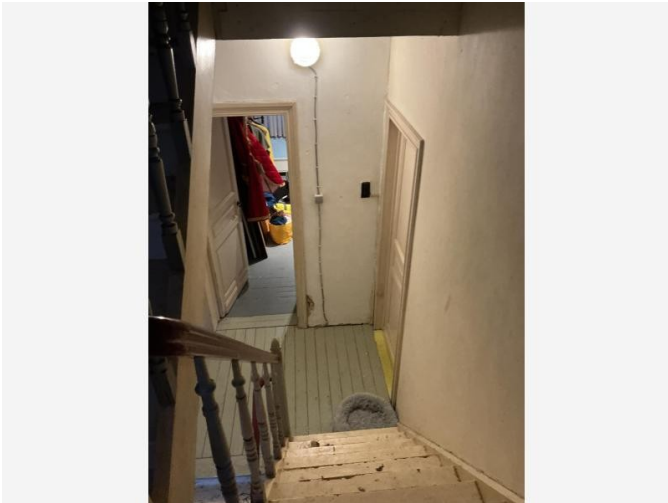
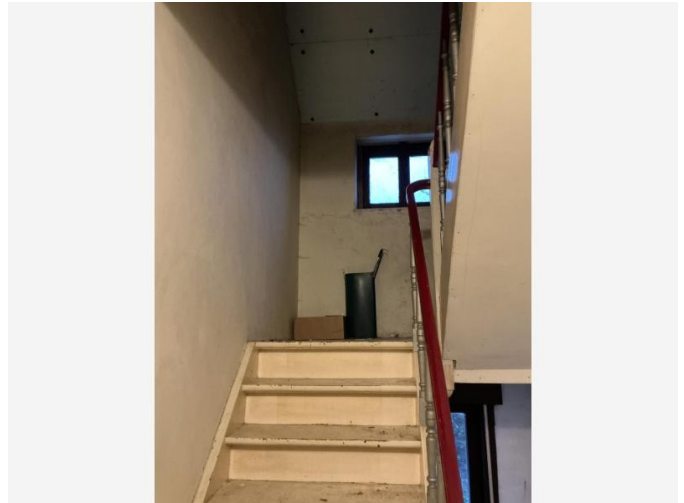
Alle muren werden op regelmatige basis auditief geïnspecteerd, waarbij geen afwijkingen of onregelmatigheden werden vastgesteld.

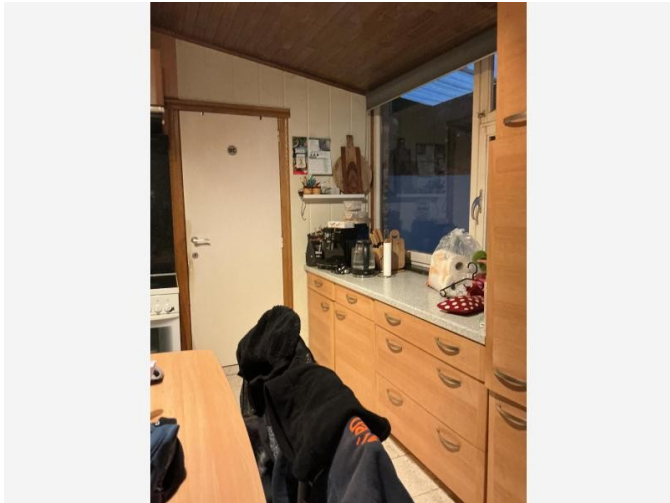
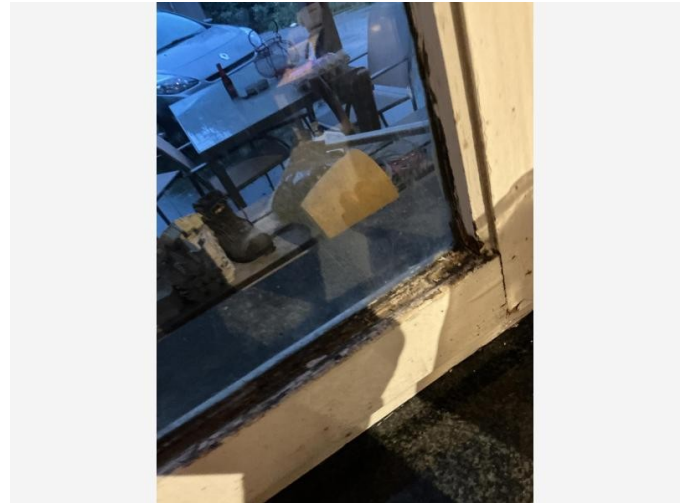
<b>Beschrijving</b>	Cementering stalling
<b>Omgeving</b>	Binnen
<b>Primaire drager</b>	Binnenwand
<b>Bindmiddel van materiaal</b>	Cement
<b>Gebondenheid op basis van bindmiddel</b>	Hecht
<b>Hoeveelheid (gewicht - aantal)</b>	<ul style="list-style-type: none"><li>• 3,00 kg - 1 stuk</li></ul>
<b>Totaal gewicht</b>	3,00 kg
<b>Identificatiemethode</b>	Een monstername door de asbestdeskundige met laboanalyse door een asbestlabo.
<b>Destructieve handeling voor identificatie</b>	Nee
<b>Opmerking</b>	<p>De opgegeven volumes zijn slechts schattingen en mogen niet worden gebruikt als maatstaf voor heffingen.</p> <p>Het betreft de cementering (klein gedeelte) aan toegang (binnenmuur) van het werkatelier.</p>

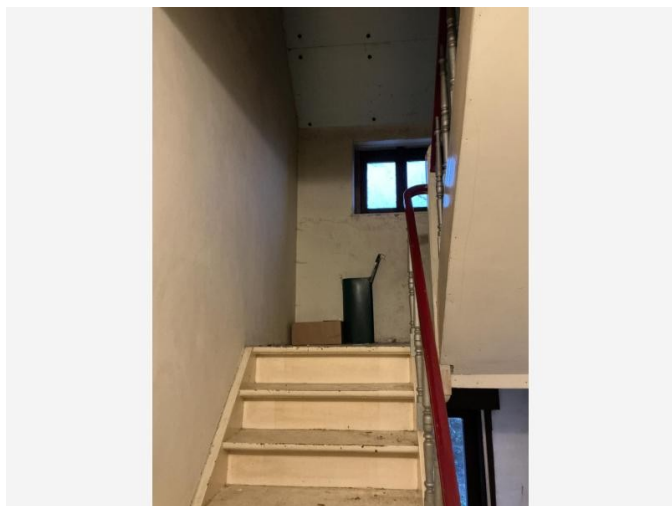
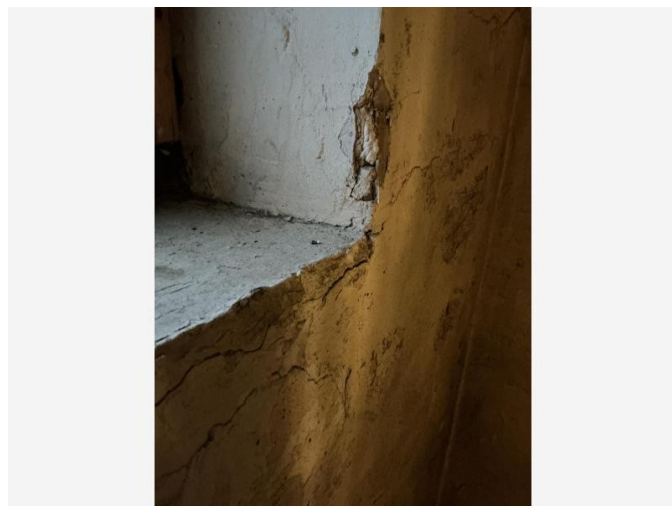
<b>Beschrijving</b>	Cementering gevel van het werkatelier (deels)
<b>Omgeving</b>	Buiten
<b>Primaire drager</b>	Wand buitenschil
<b>Bindmiddel van materiaal</b>	Cement
<b>Gebondenheid op basis van bindmiddel</b>	Hecht
<b>Hoeveelheid (gewicht - aantal)</b>	• 7,00 kg - 1 stuk
<b>Totaal gewicht</b>	7,00 kg
<b>Identificatiemethode</b>	Een monstername door de asbestdeskundige met laboanalyse door een asbestlabo.
<b>Destructieve handeling voor identificatie</b>	Nee
<b>Opmerking</b>	<p>De opgegeven volumes zijn slechts schattingen en mogen niet worden gebruikt als maatstaf voor heffingen.</p> <p>Het betreft de cementering aan de gevel van het werkatelier - gedeeltelijk.</p>
