Asbestinventarisatetest

Jan Frans Vonckstraat 2E, 9310 Aalst

Attestnummer : 20251003-000233.003

Uitgegeven op : 31.10.2025

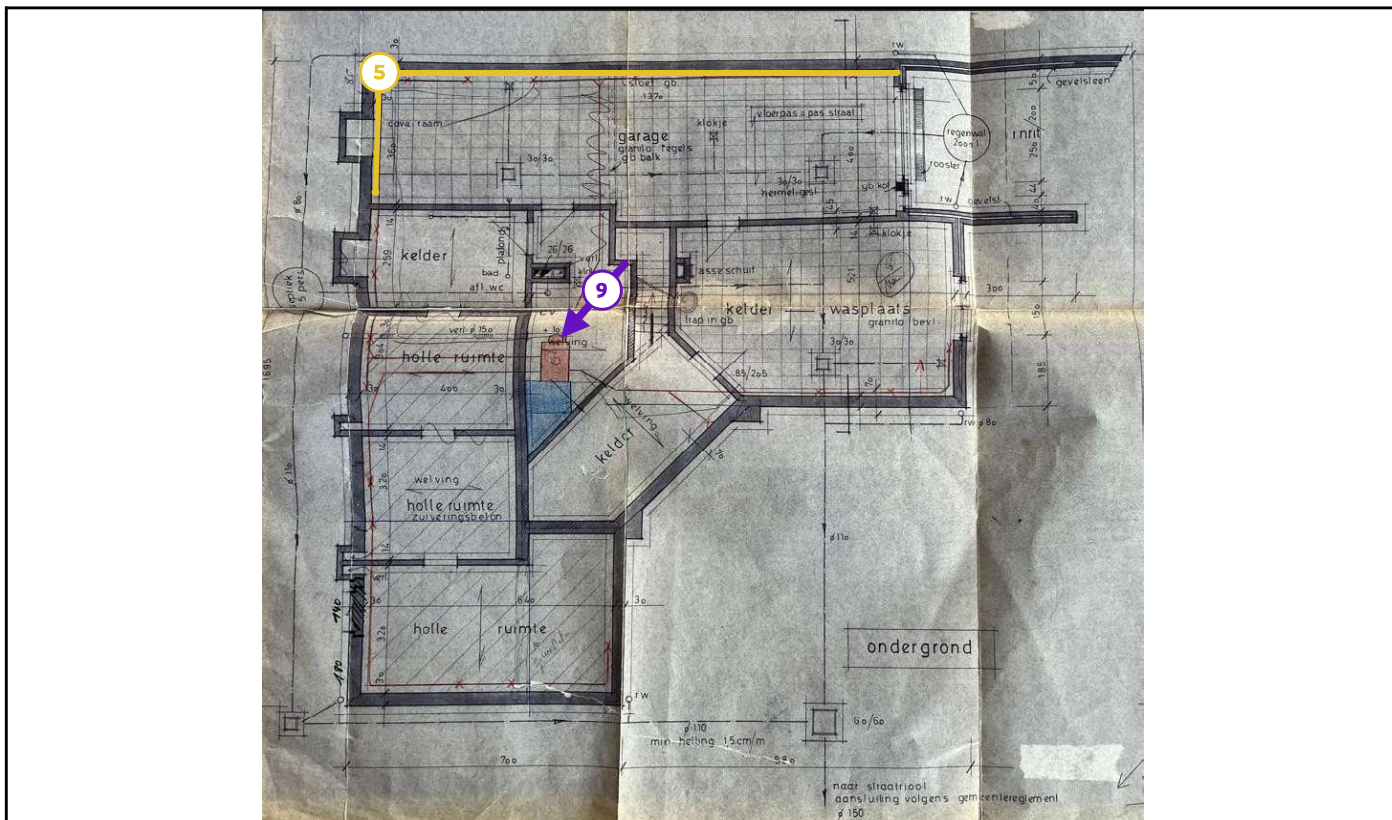
Plan 1.3: Kelderverdieping

Beschrijving	Type	Actie
5. Cementering keldermuur (deels)	Asbestmateriaal	Zorgvuldig beheren
9. Verwarmingstoestel bouwjaar > 2001	Advies	-

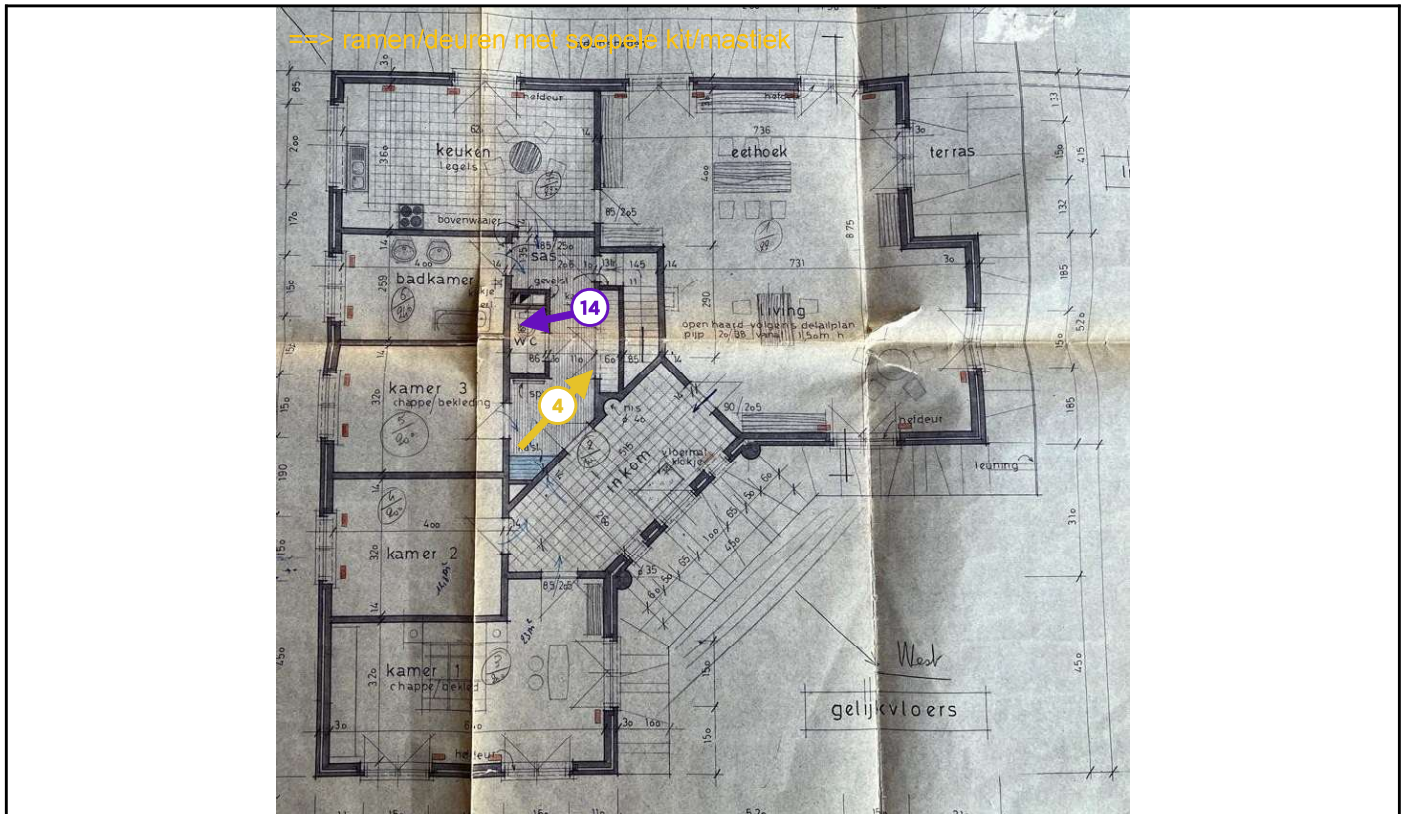
Plan 1.4: Verdiep 0

Beschrijving	Type	Actie
4. Bakeliet electriciteitsmeter met stroomschakelaar	Asbestmateriaal	Zorgvuldig beheren
8. Ramen met soepele kit/mastiek	Advies	-
14. Ventilationsrooster	Advies	-

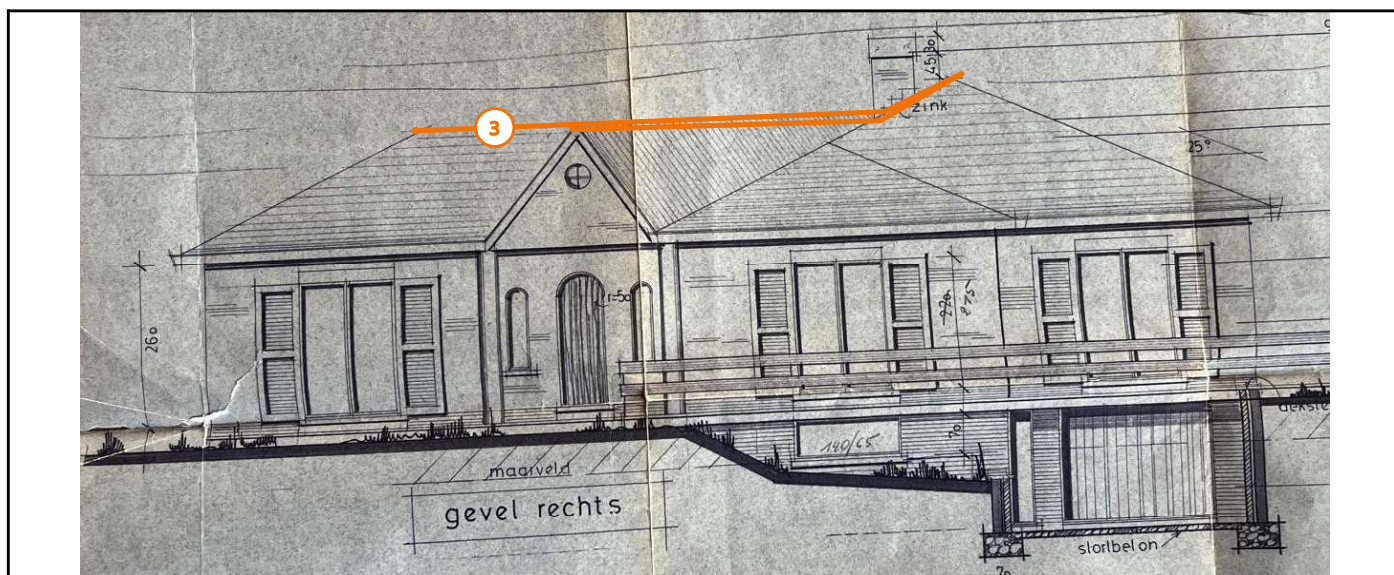
Plan 1.9: Gevel Rechts

Beschrijving	Type	Actie
3. nokken op hoofddak	Asbestmateriaal	Verwijderen

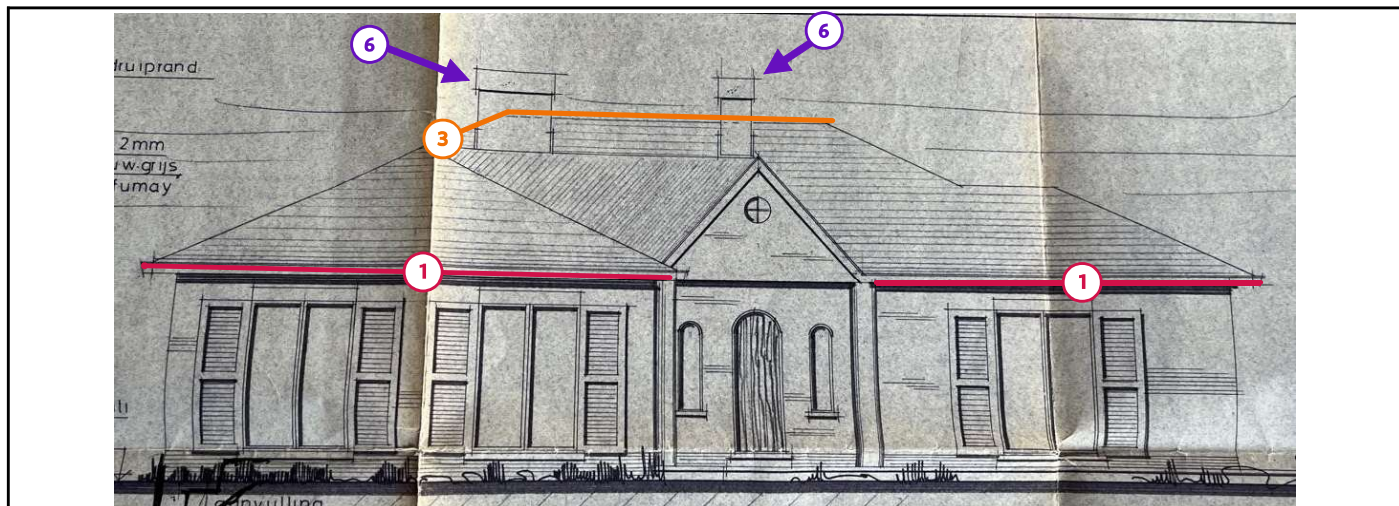
Plan 1.10: Voorgevel

Beschrijving	Type	Actie
1. Slib- en korstmos in dakgoot	Asbestmateriaal	Dringend verwijderen
3. nokken op hoofddak	Asbestmateriaal	Verwijderen
6. Binnenzijde van de schoorsteen +3,5m hoogte	Beperking	-

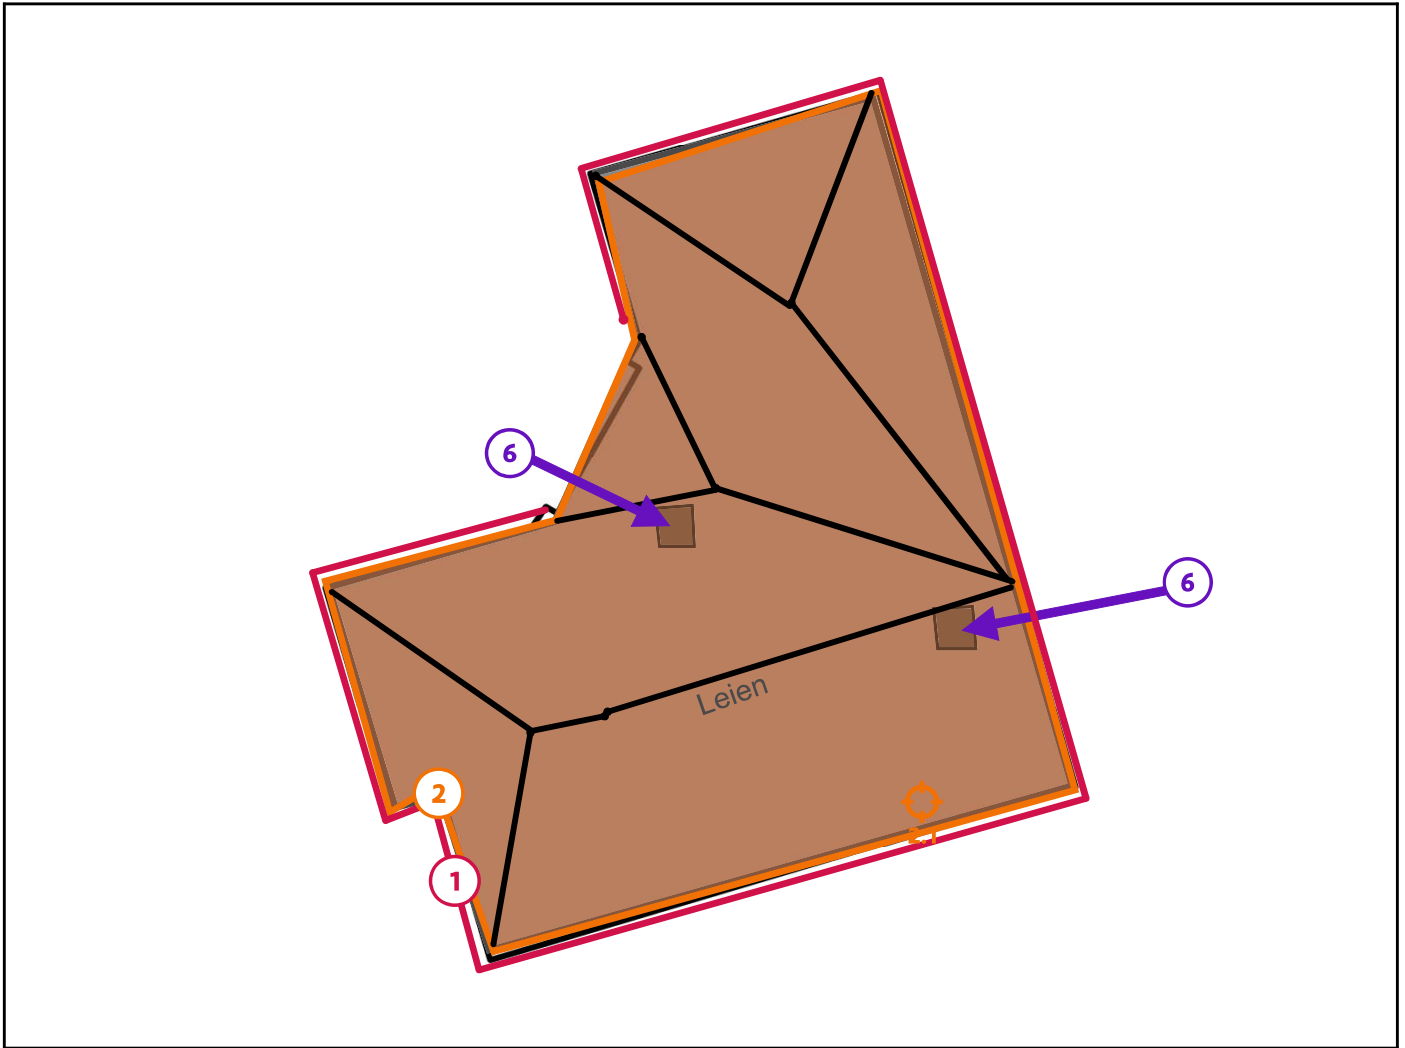
Plan 1.12: Dak/Buitenschil

Beschrijving	Type	Actie
1. Slib- en korstmos in dakgoot	Asbestmateriaal	Dringend verwijderen
2. Leien uit asbestcement	Asbestmateriaal	Verwijderen
2.1 Code: JFV 1.2 lei	Puntmonster	-
6. Binnenzijde van de schoorsteen +3,5m hoogte	Beperking	-
