Asbestinventarisatetest

Heidestraat 77, 9200 Dendermonde

Attestnummer : 20260601-000161.000

Uitgegeven op : 01.06.2026

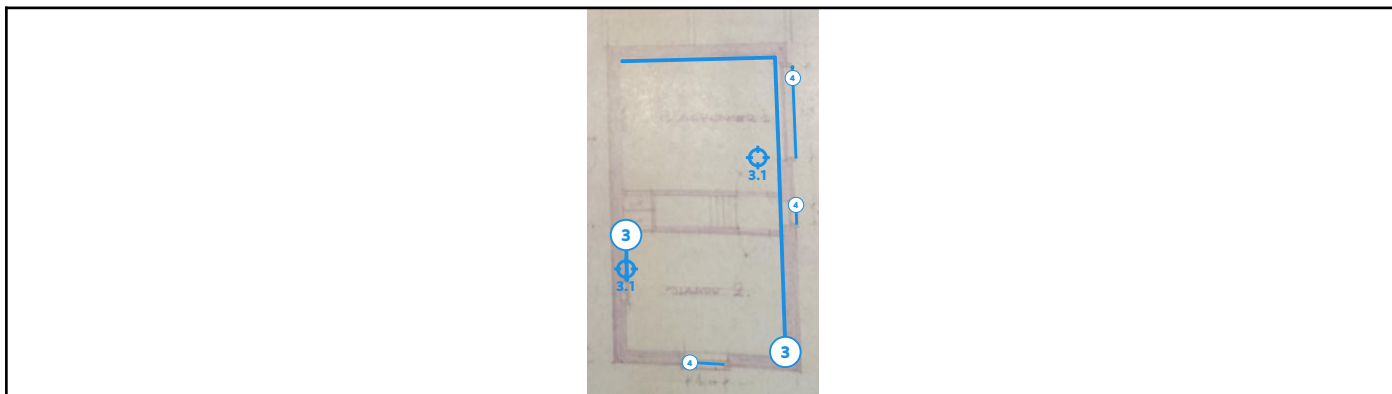
Plan 1.2: Plan verdiep +1

Beschrijving	Type	Actie
3. Pleisterwerk wanden	Geen asbest	-
3.1 Code: MM01	Mengmonster	-
4. Mastiek (asbestverdacht)	Geen asbest	-
