# Asbestinventarisatetest

Heidestraat 79, 9200 Dendermonde

Attestnummer : 20260601-000103.000

Uitgegeven op : 01.06.2026

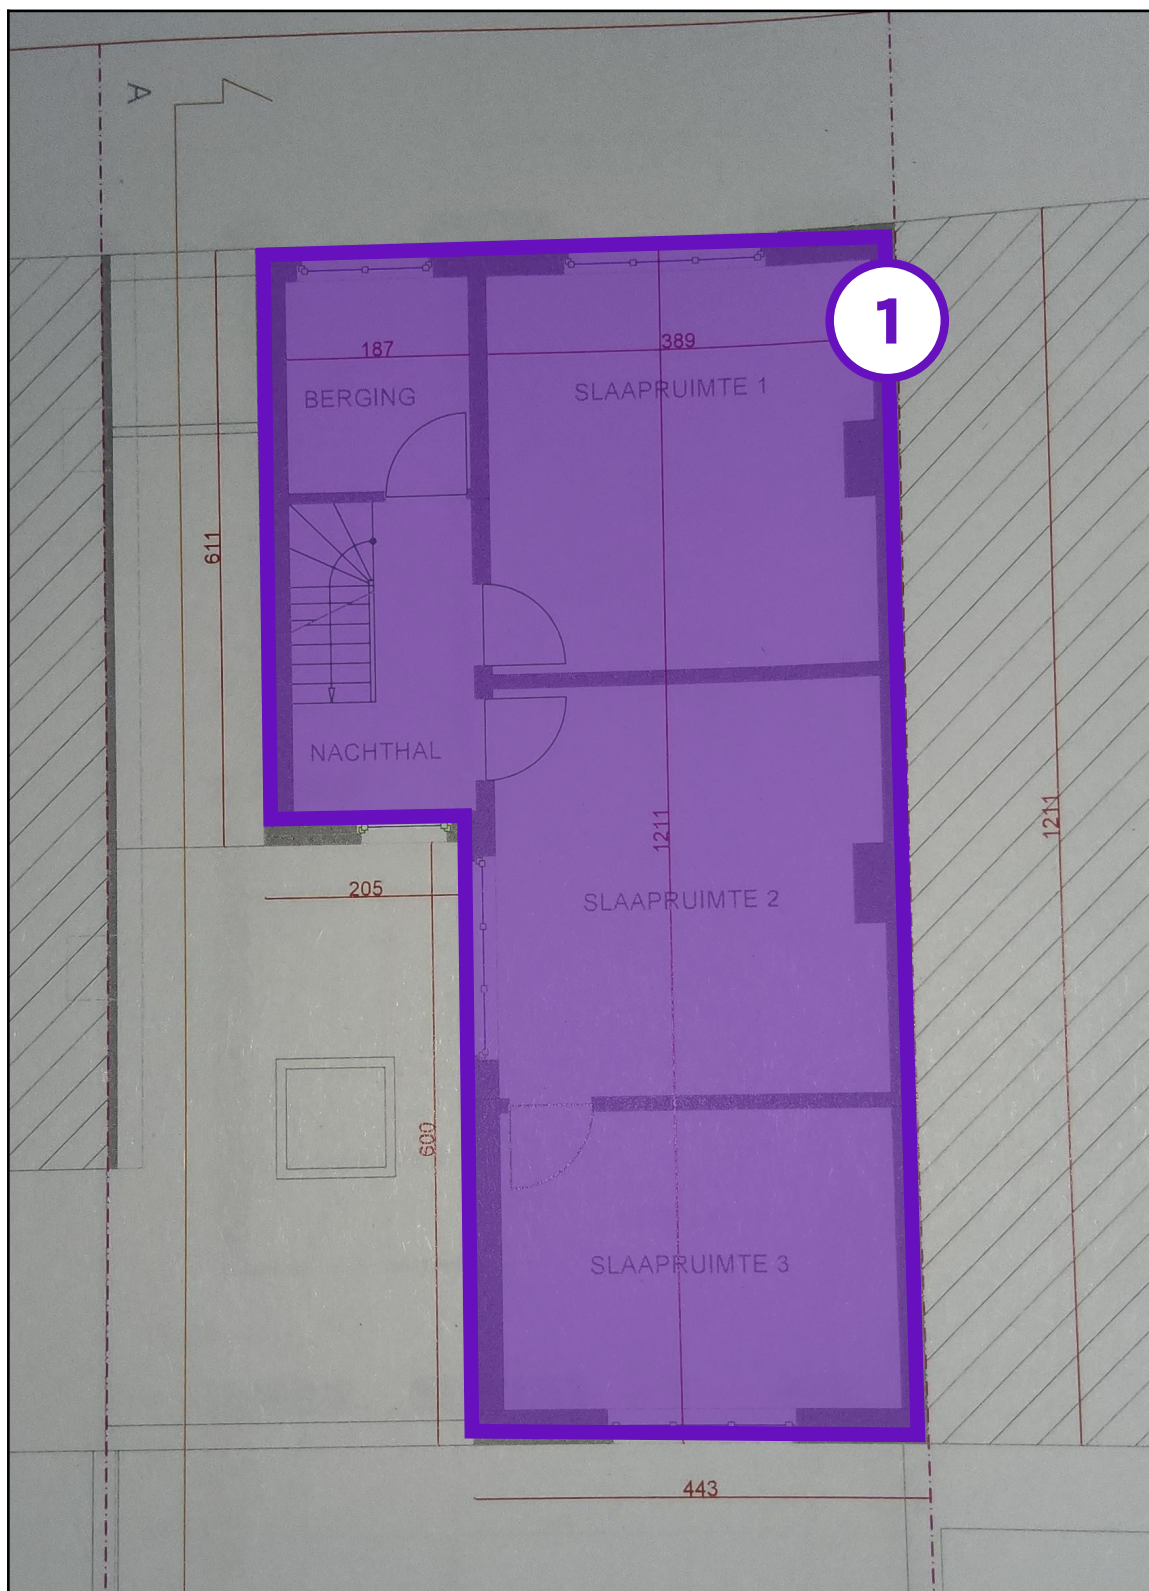
## Plan 1.2: Woning plan verdiep +1

1. Plafonds uit niet asbestverdacht materiaal	Advies	-
---	--------	---

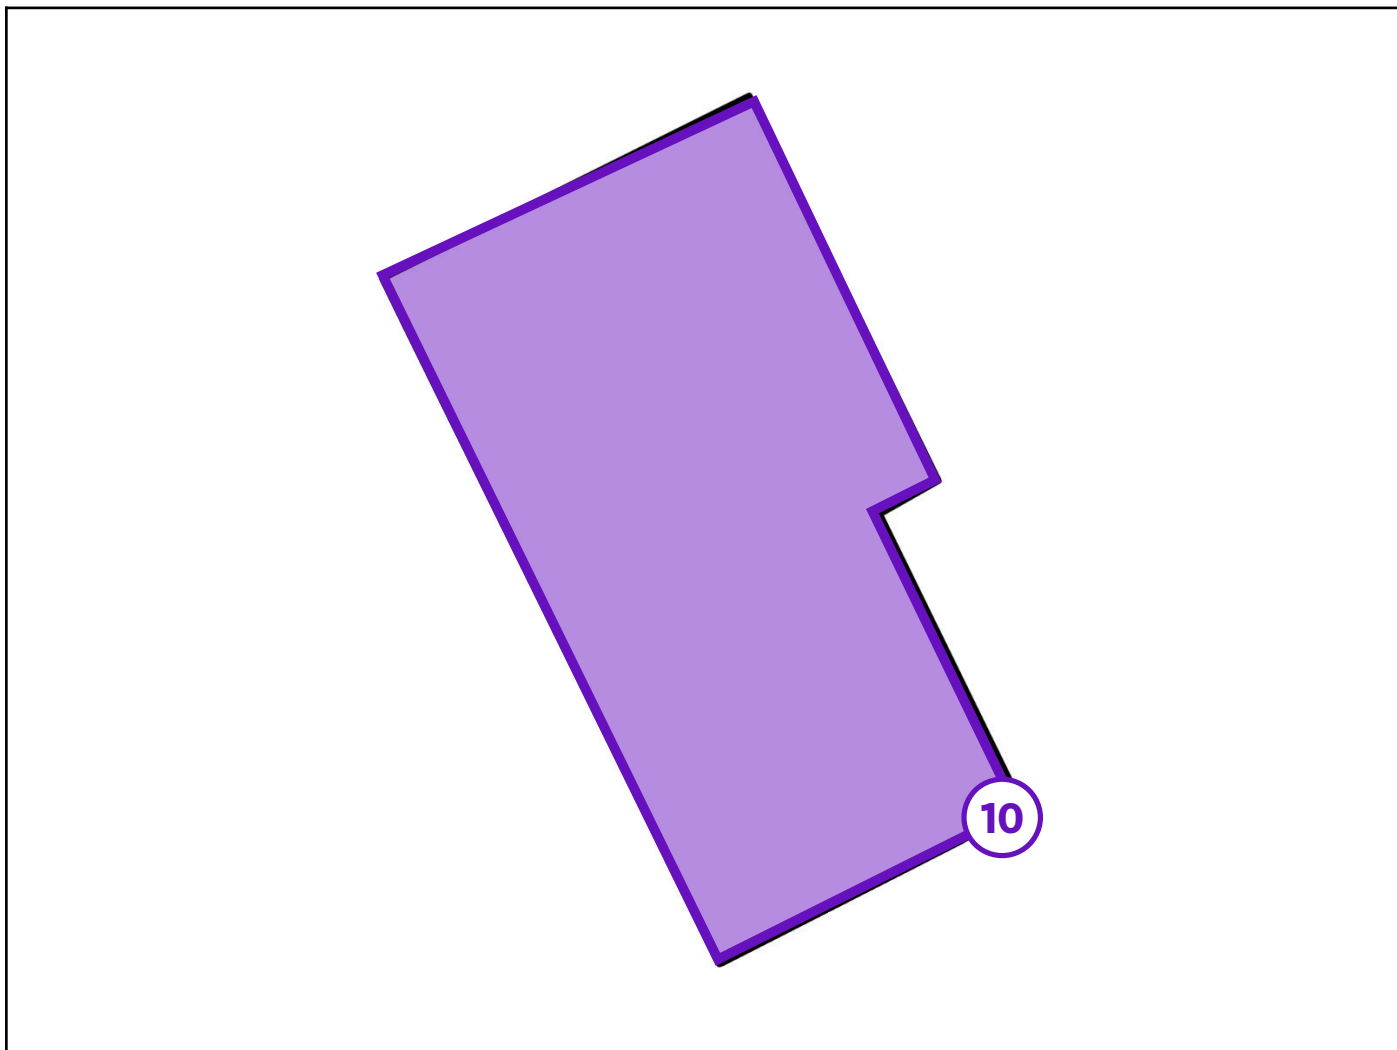
## Plan 1.3: Woning plan zolderverdiep

Beschrijving	Type	Actie
10. Onderdak (niet waarneembaar)	Overige ruimte of materiaal	-

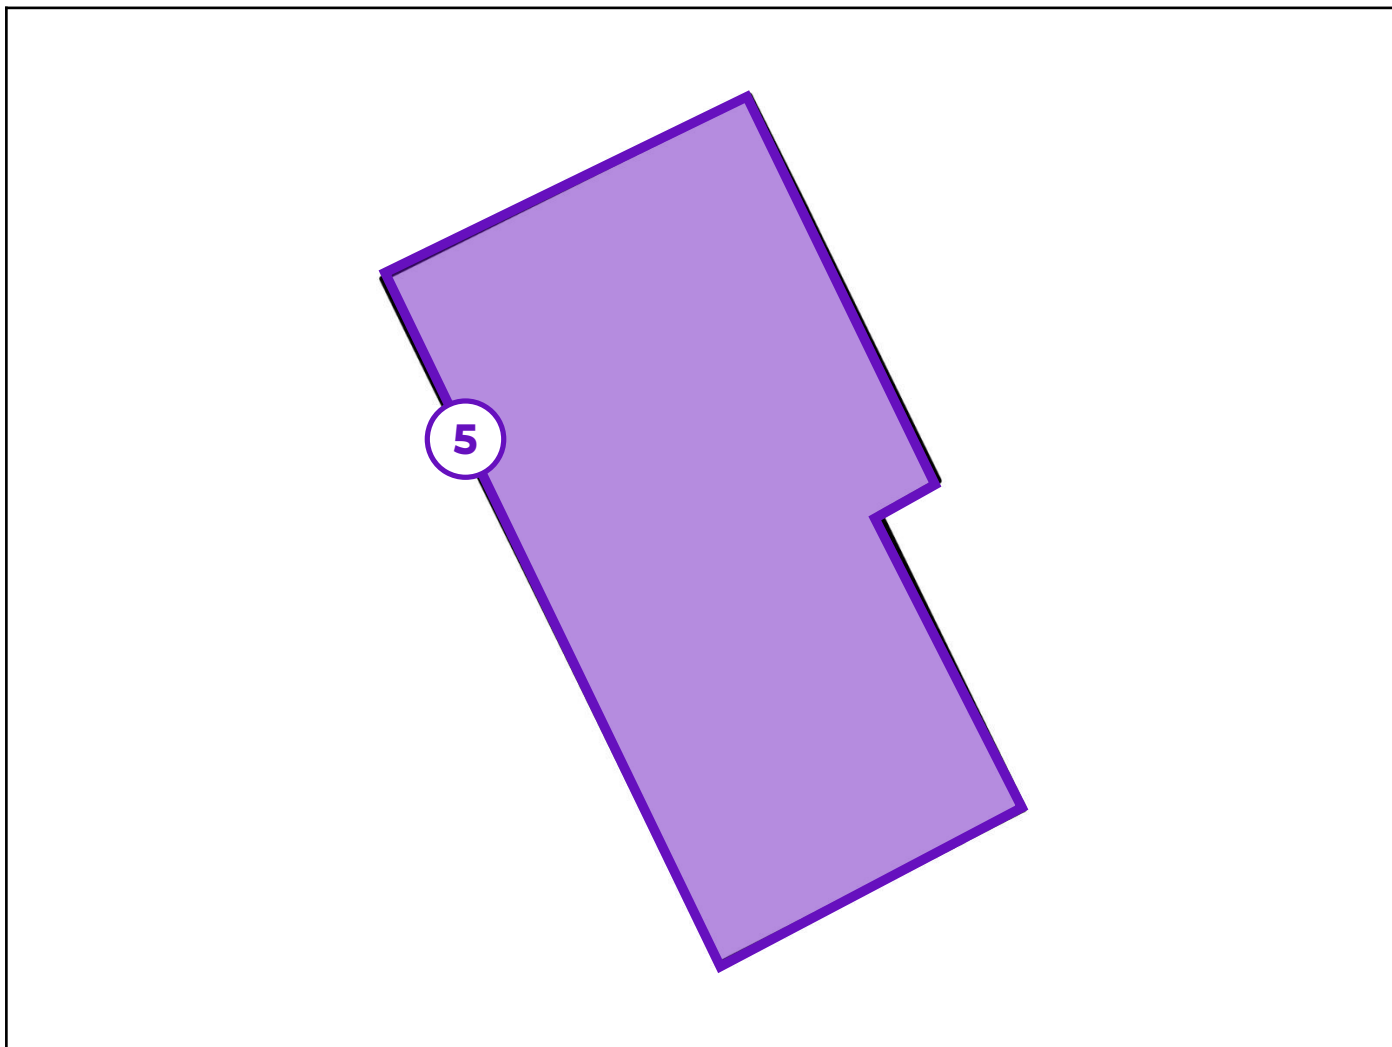
## Plan 1.4: Woning dakplan

Beschrijving	Type	Actie
5. Dakbedekking in dakpannen	Overige ruimte of materiaal	-

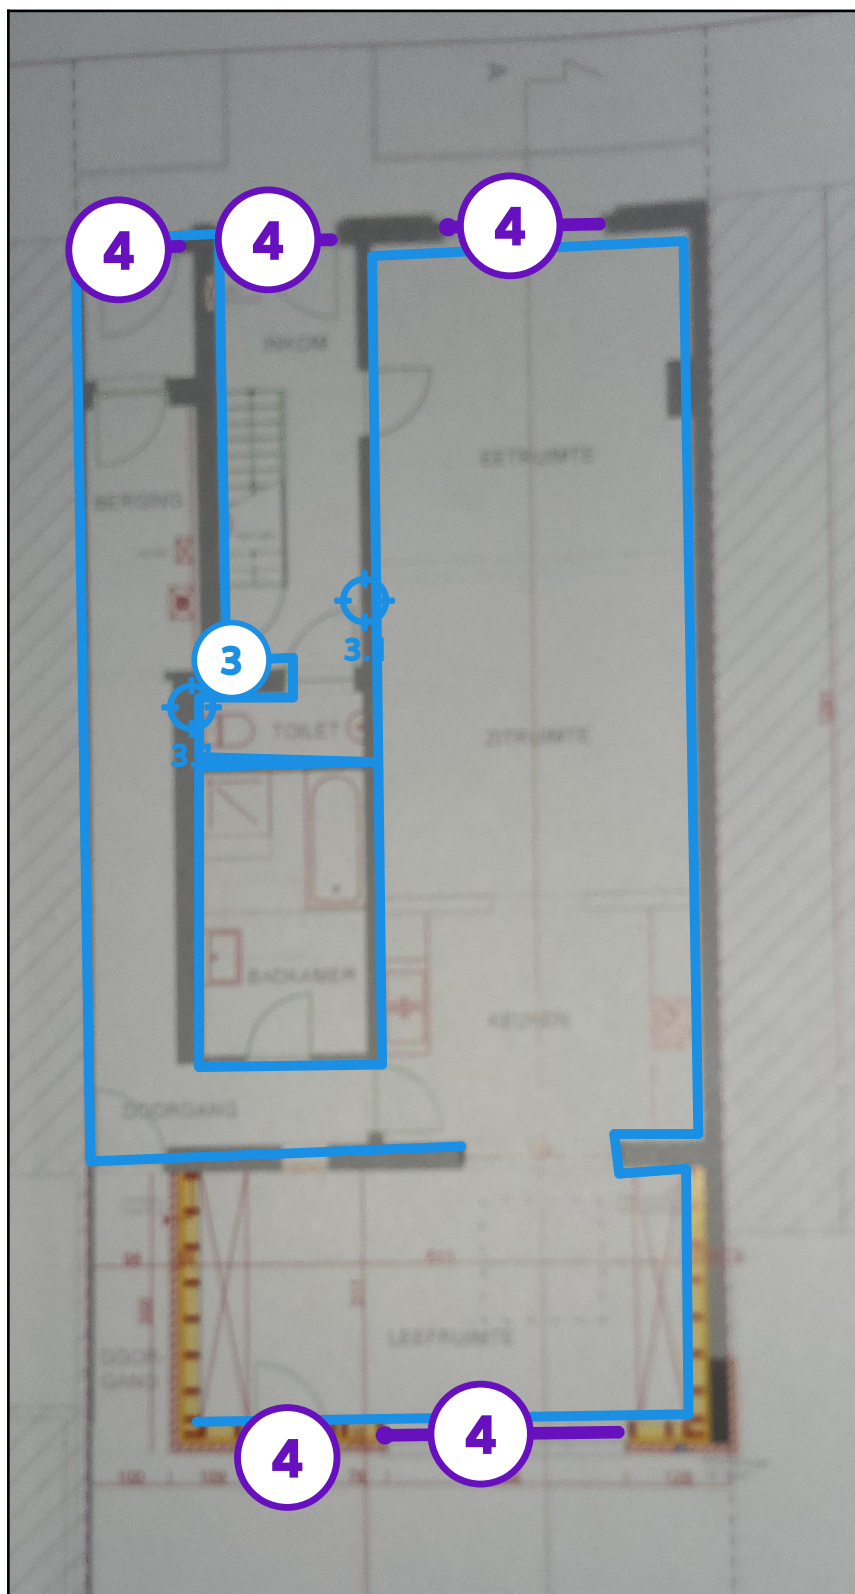
## Plan 1.5: Woning plan gelijkvloers muren

3. Pleisterwerk wanden	Geen asbest	-
3.1 Code: MM01	Mengmonster	-
4. Kit ramen en deuren	Overige ruimte of materiaal	-

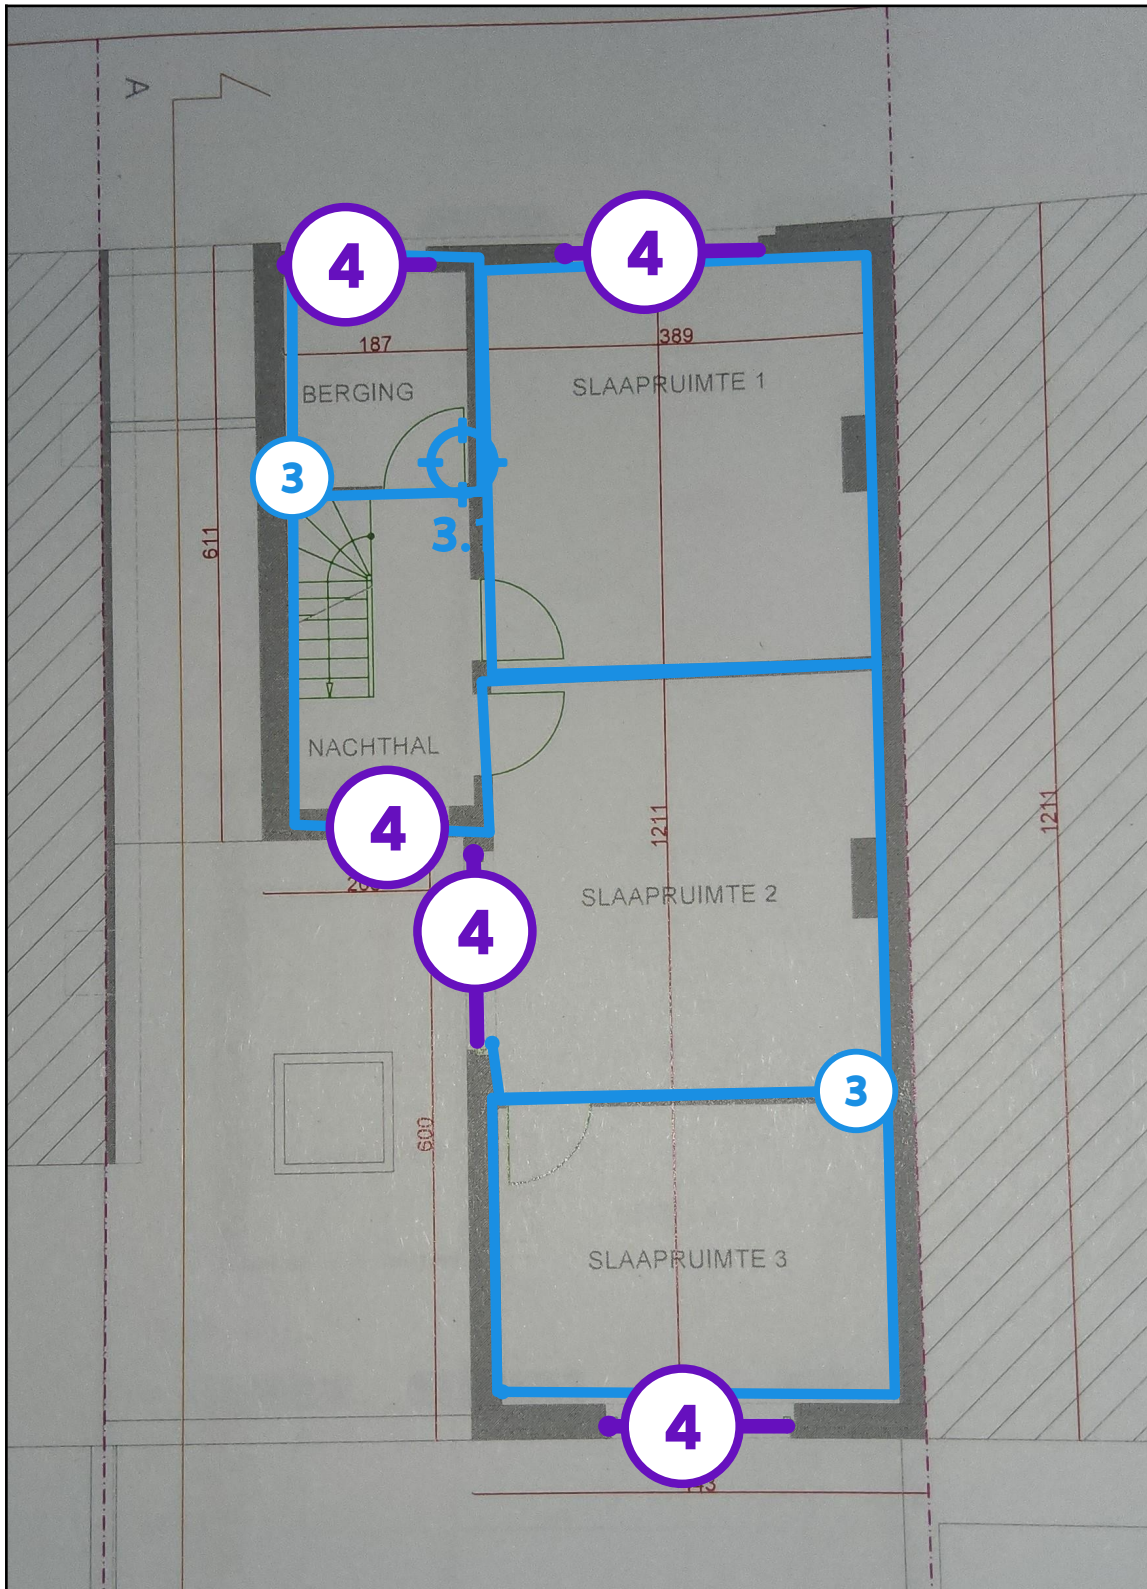
## Plan 1.6: Woning plan verdiep +1 muren

3. Pleisterwerk wanden	Geen asbest	-
3.1 Code: MM01	Mengmonster	-
4. Kit ramen en deuren	Overige ruimte of materiaal	-
