Asbestinventarisatietest

Kokstraat 22, 9310 Aalst

Attestnummer : 20260128-000026.000

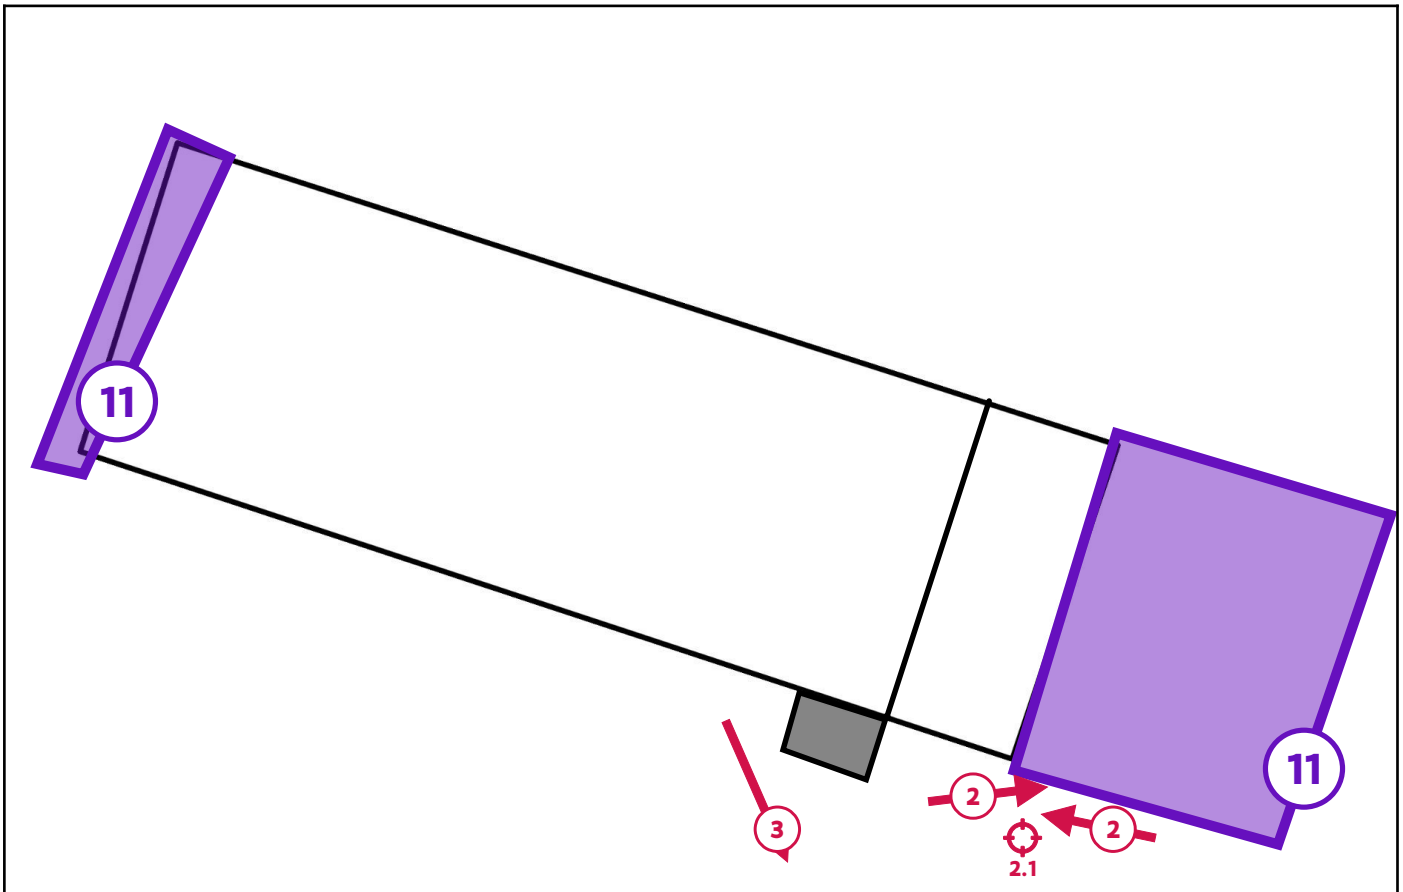
Plan 1.10: Buiten de constructie

Beschrijving	Type	Actie
2. Afval reststukken menuiserie in tuin	Asbestmateriaal	Dringend verwijderen
2.1 Code: KOK 1.6 men (afv)	Puntmonster	-
3. Golfplaatrest (afval) in tuin	Asbestmateriaal	Dringend verwijderen
11. Overwoekerende vegetatie aan stalling & garage	Beperking	-

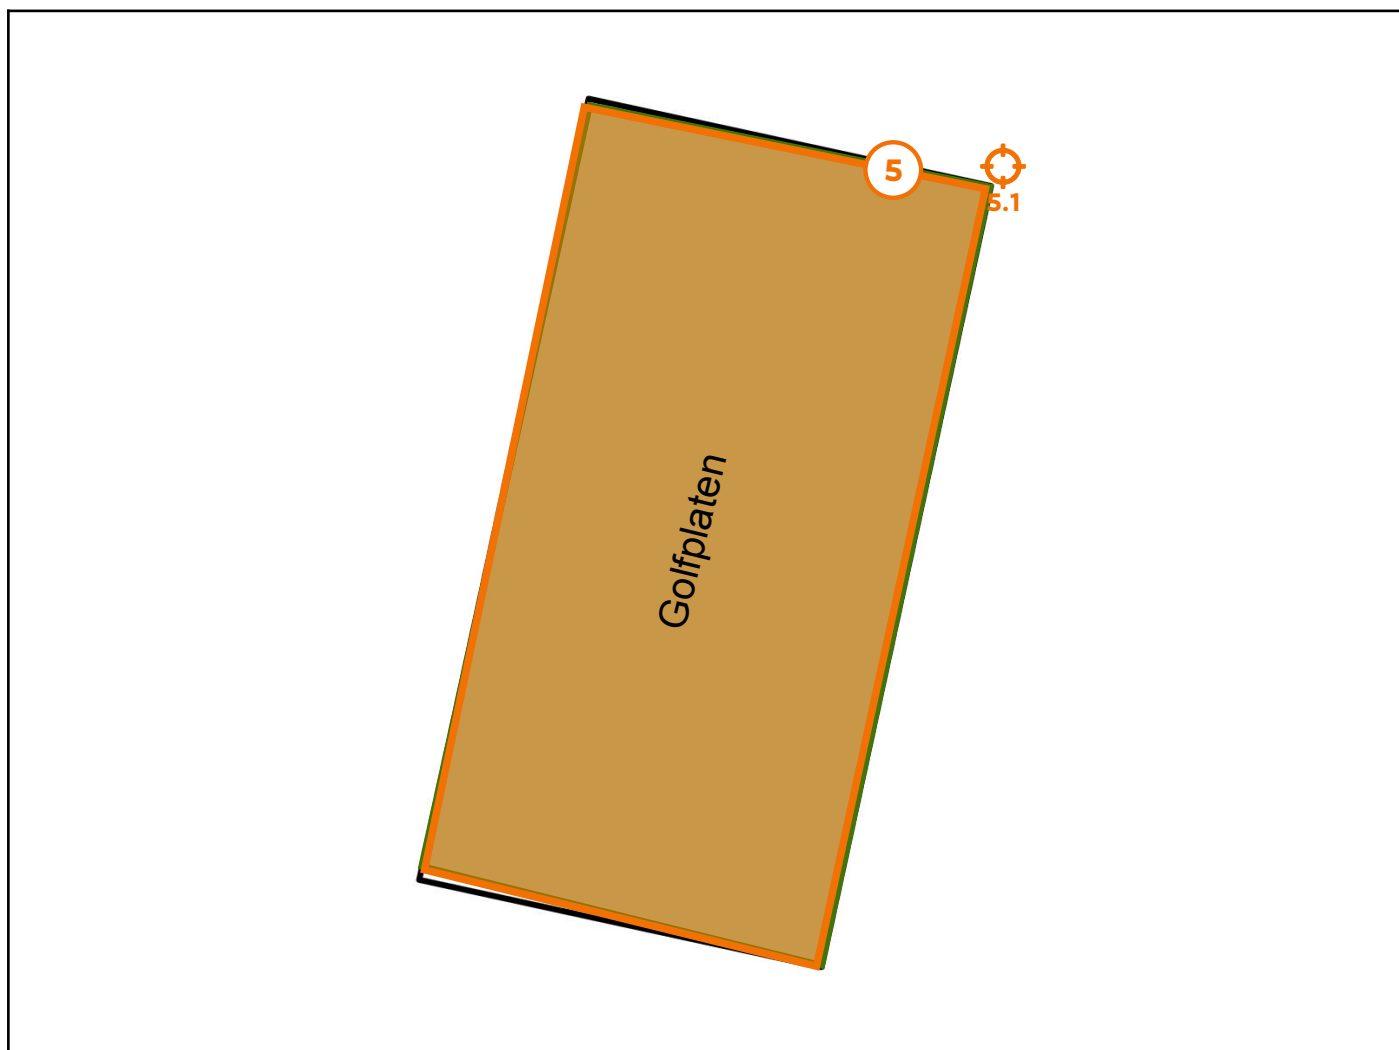
Plan 2.2: Dak/Buitenschil

Beschrijving	Type	Actie
5. Dak in golfplaten (cement)	Asbestmateriaal	Verwijderen
5.1 Code: KOK 1.8 Golf	Puntmonster	-

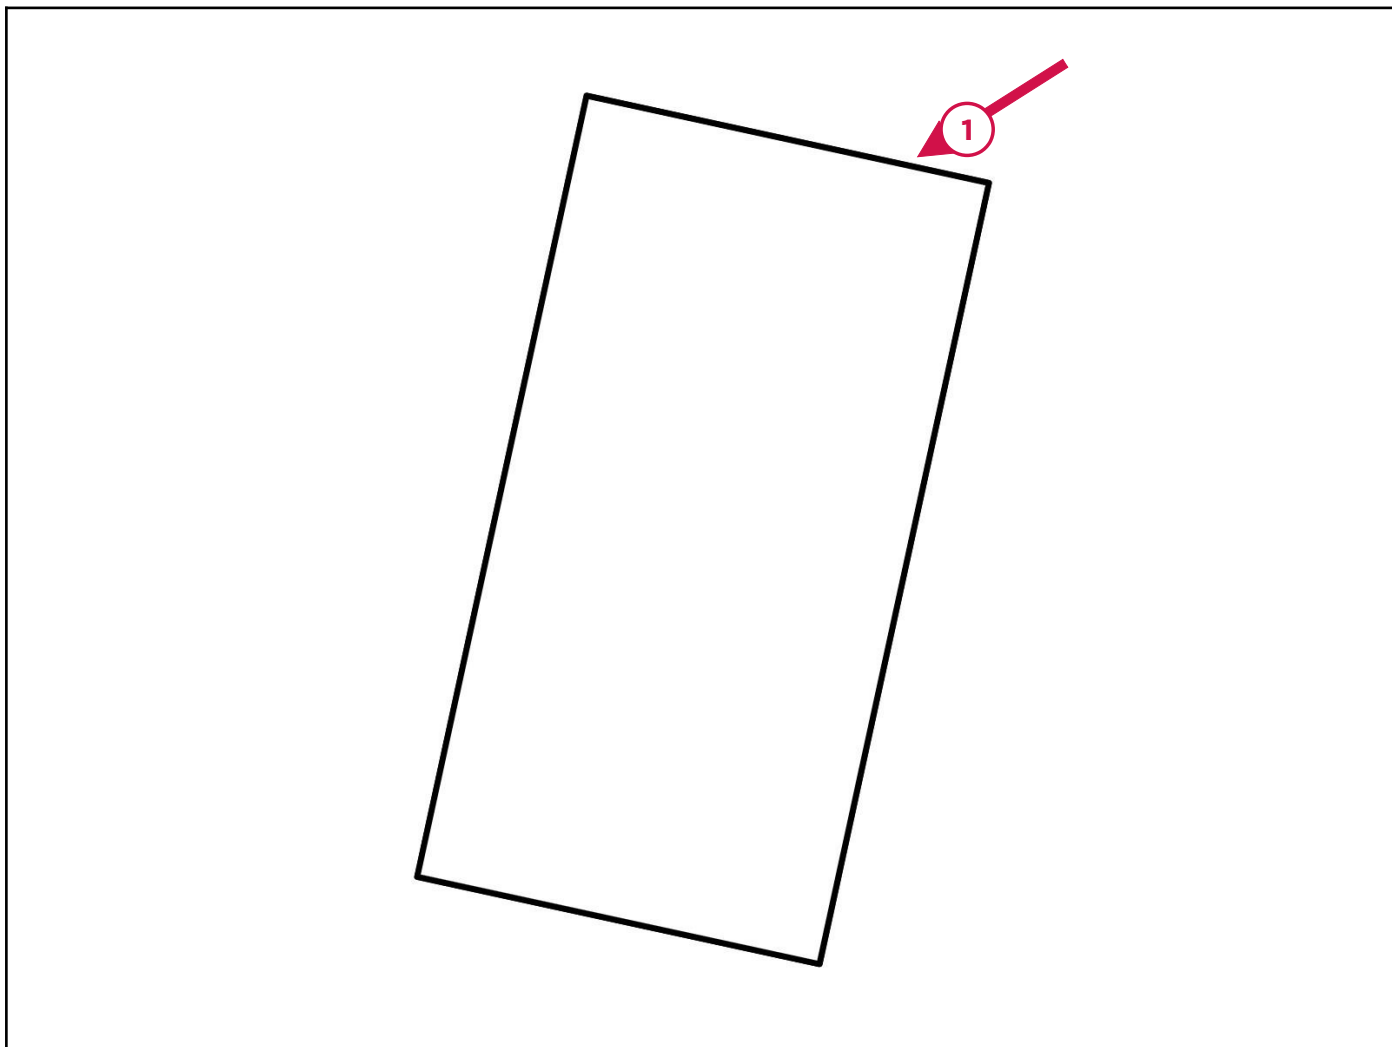
Plan 2.3: Buiten de constructie

Beschrijving	Type	Actie
1. Afval reststuk AC- plaat	Asbestmateriaal	Dringend verwijderen

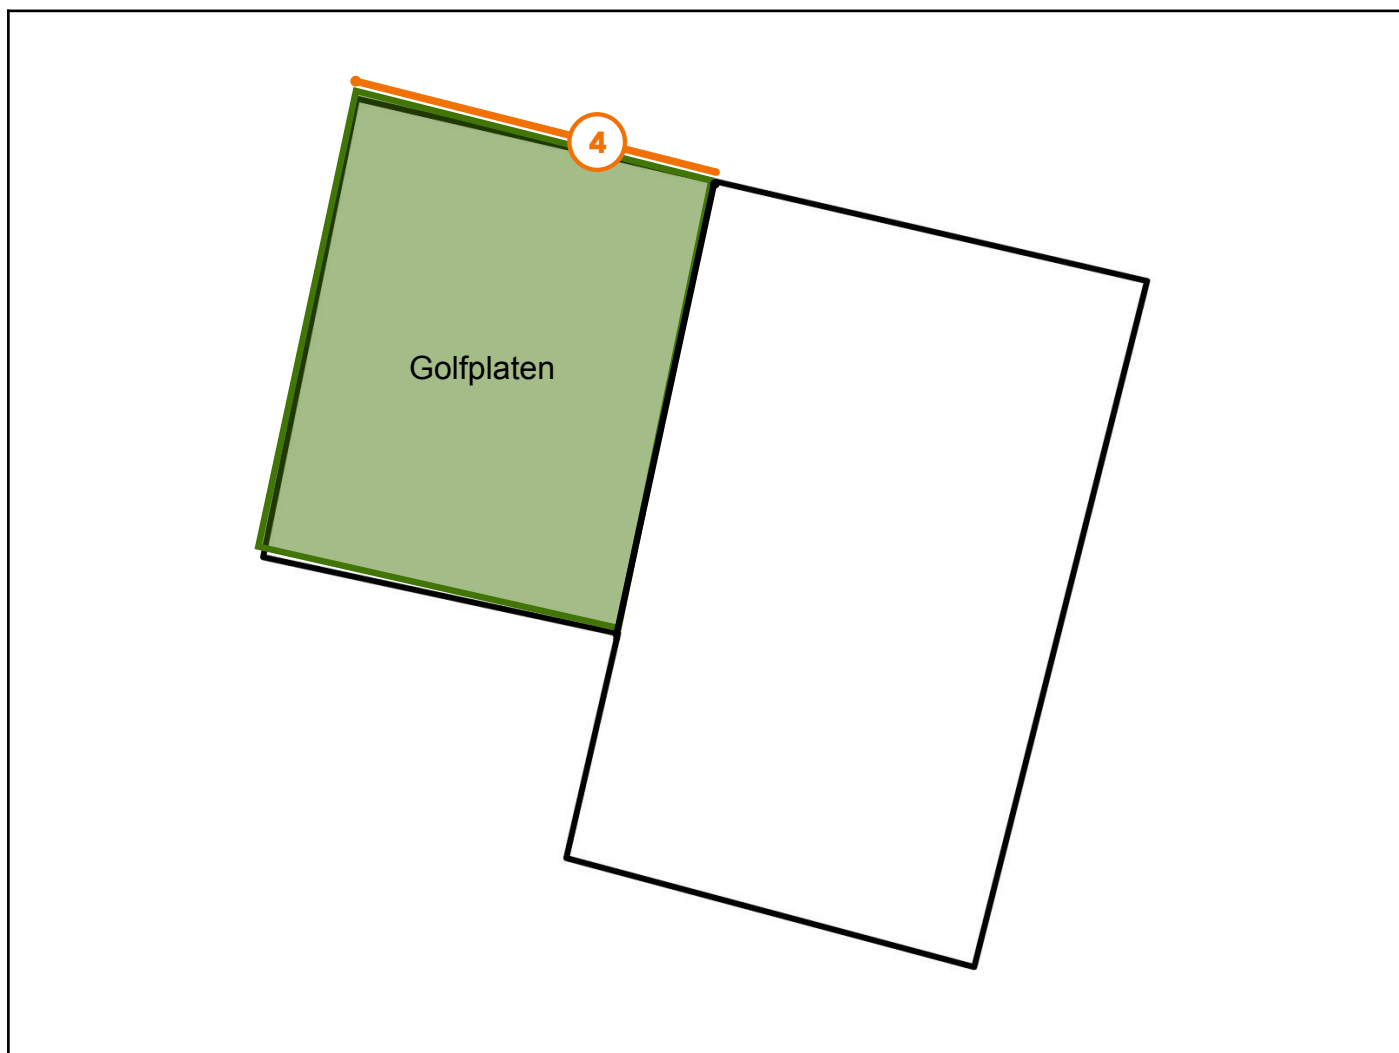
Plan 3.1: Garage/Stalling

Beschrijving	Type	Actie
4. Boeiboord/windveer aan garage	Asbestmateriaal	Verwijderen

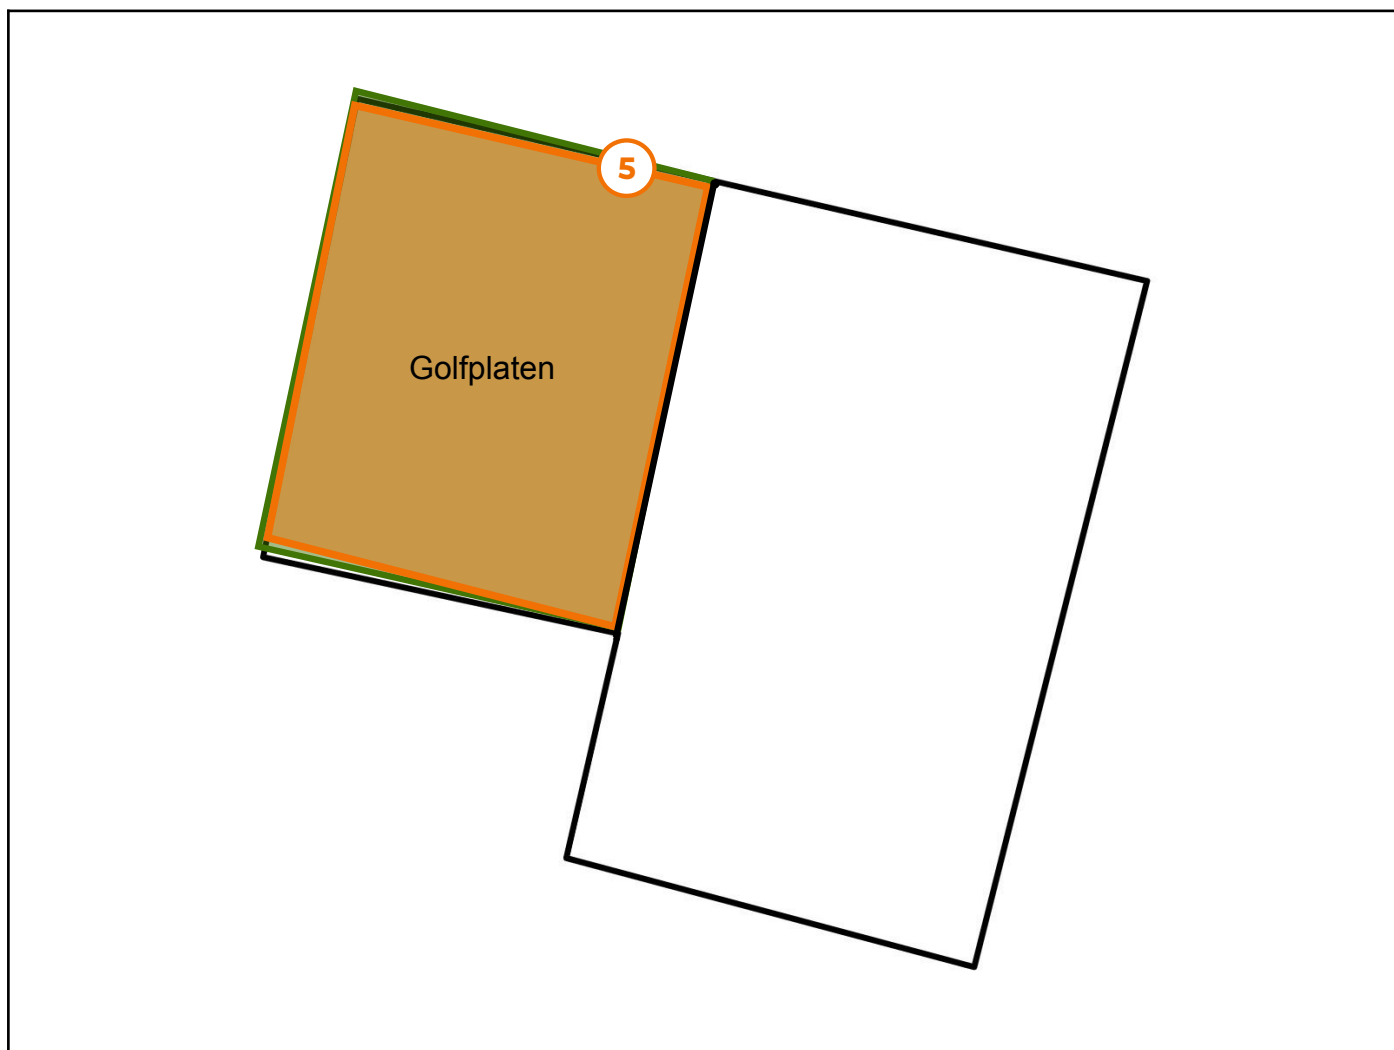
Plan 3.2: Dak/Buitenschil

Beschrijving	Type	Actie
5. Dak in golfplaten (cement)	Asbestmateriaal	Verwijderen

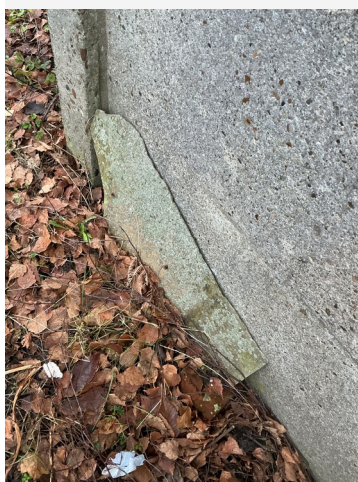
Naast stalling voorkant straat

Het asbestmateriaal valt onder de mijlpaal van 2040.

Dringend verwijderen

- Verwijder het asbestafval.
- Voer bijkomende staalname(s) uit.

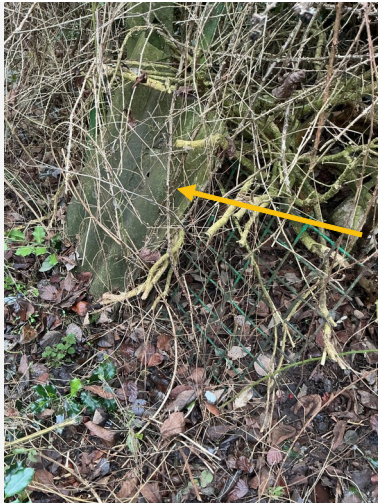
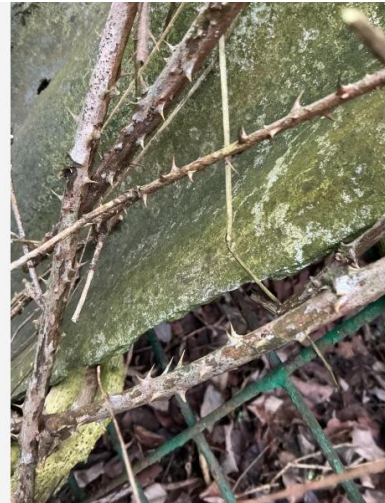
Beschrijving	Afval reststukken menuiserite in tuin
Type afvalstof	Betreft resten (contaminatie) van verwerking of beschadiging
Type resten (contaminatie)	<ul style="list-style-type: none">• Stukken, fragmenten (los, opliggend)
Besmette materialen	<ul style="list-style-type: none">• Bodem
Bron van de resten	Bron van de resten is niet meer aanwezig
Omgeving	Buiten
Primaire drager	Bodem
Gebondenheid resten	Hecht
Hoeveelheid (gewicht - aantal)	<ul style="list-style-type: none">• 1,00 kg - 1 stuk
Totaal gewicht	1,00 kg
Eenvoudig bereikbaar	Ja
Identificatiemethode	Een monstername door de asbestdeskundige met laboanalyse door een asbestlabo.
Opmerking	<p>De opgegeven volumes zijn slechts schattingen en mogen niet worden gebruikt als maatstaf voor heffingen.</p> <p>Losse fragmenten menuiserite-platen in tuin.</p>

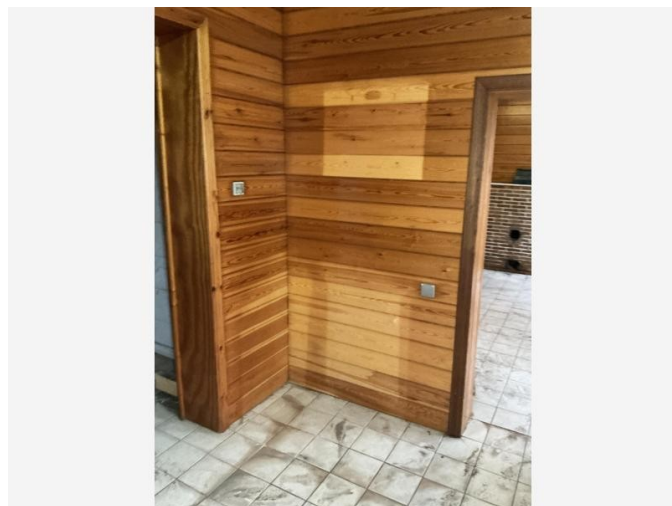
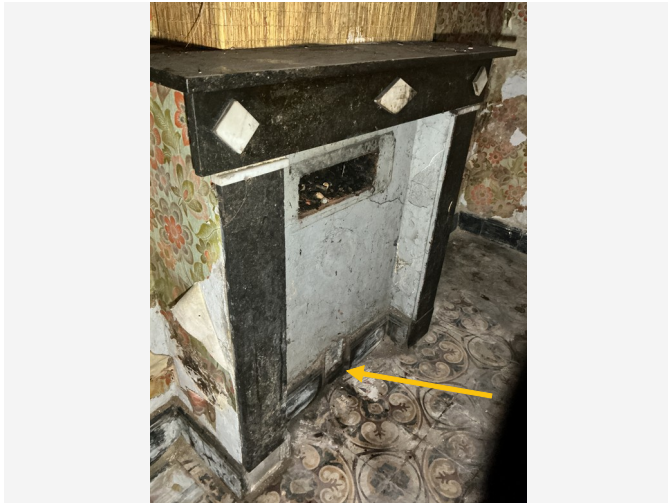
Informatie over een materiaal dat de asbestdeskundige niet kan waarnemen of vaststellen

Er werden voorzetwanden (houten wanden en gipskartonplaten) aangebracht op verdiep 0 & 1. Als deskundige kan ik geen uitspraak doen over eventuele asbestverdachte toepassingen die aanwezig zijn of verborgen zitten achter de voorzetwanden. De voorzetwanden zijn in hout en gipskartonplaten. Deze zijn niet asbestverdacht. Wees waakzaam bij renovaties, sloop of verbouwingen.

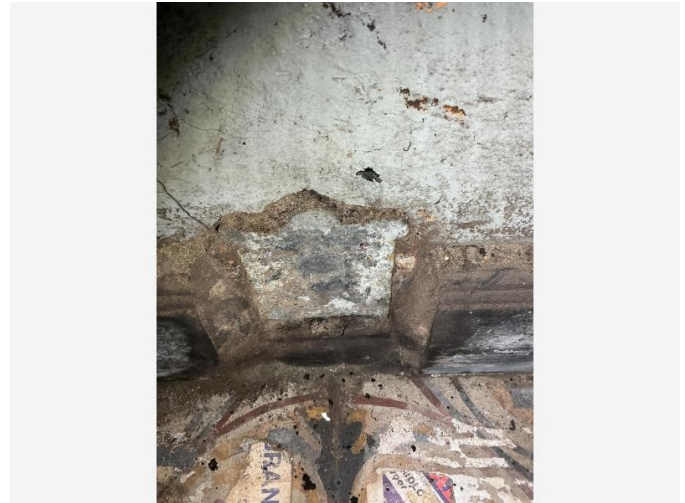
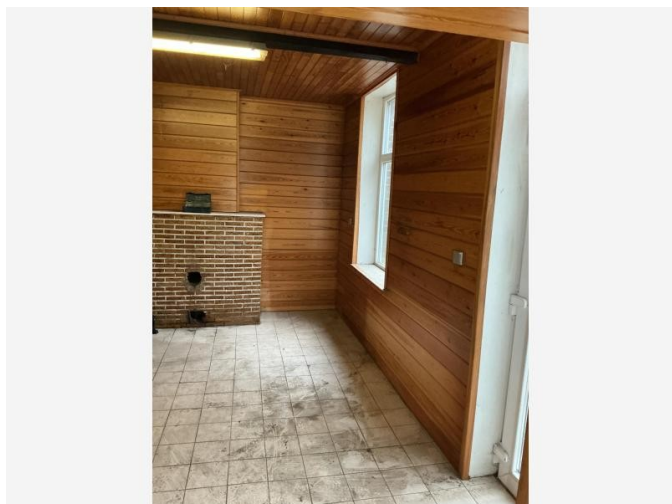
Informatie over een niet-asbestverdacht materiaal

Roetluik is in metaal. Deze is niet asbestverdacht. Het luik zit vastgeroest. De inspectie is beperkt tot het zichtbare deel; achter het luik kunnen zich niet-zichtbare materialen bevinden die niet beoordeeld konden worden binnen deze niet-destructieve inspectie.

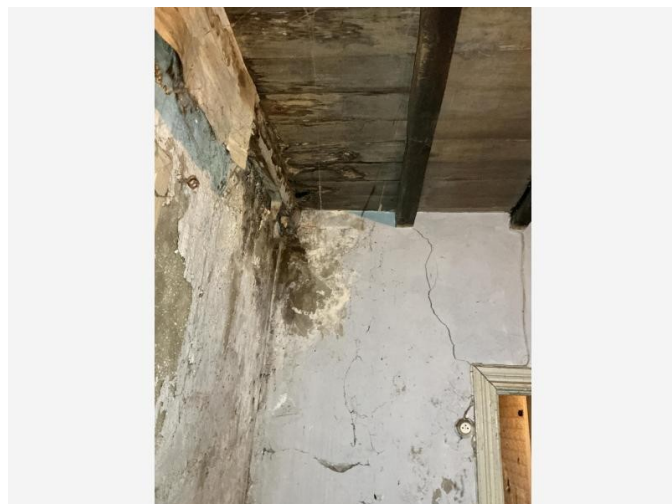
Informatie over een materiaal dat de asbestdeskundige niet kan waarnemen of vaststellen

De plafonds bestaan uit gipskartonplaten, hout en pvc-planchetten. Deze materialen zijn niet asbestverdacht. Echter, achter deze elementen kunnen zich wel asbesthoudende materialen bevinden die niet waarneembaar zijn. Houd hier rekening mee ingeval van werken aan het plafond of renovatiewerkzaamheden.
