Asbestinventarisatetest

De Leksstraat 5, 9200 Dendermonde

Attestnummer : 20230119-000458.000

Uitgegeven op : 19.01.2023

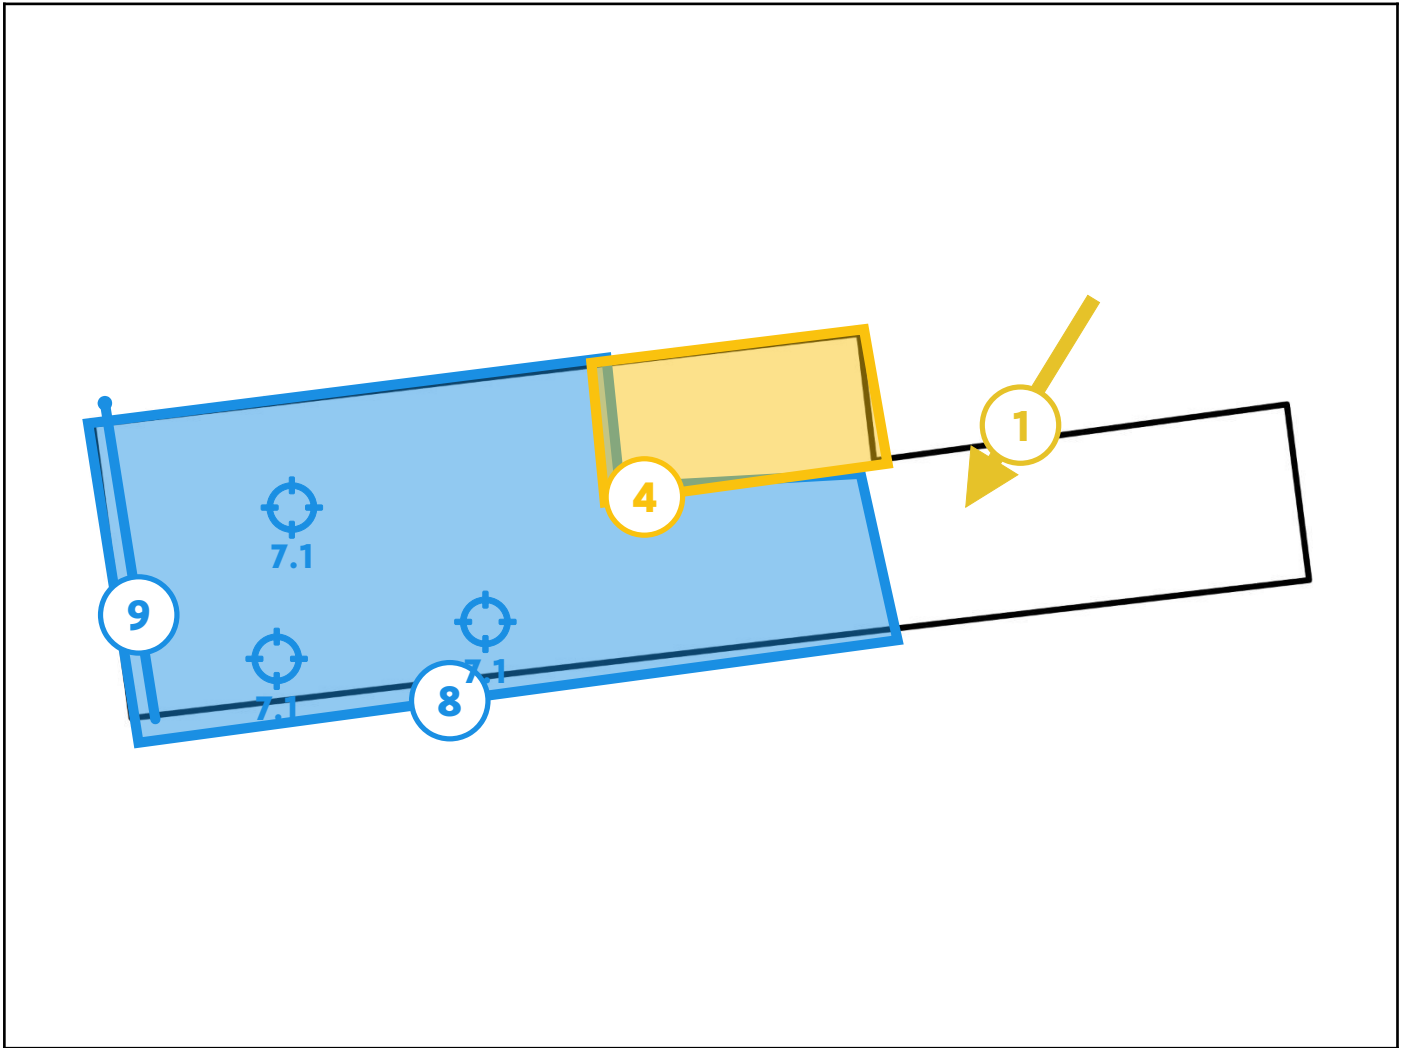
Plan 1.1: Hoofdgebouw gv

Beschrijving	Type	Actie
1. Bakkeliet schakelmateriaal in kelder en garage	Asbestmateriaal	Zorgvuldig beheren
4. crepi veranda	Uitsluiting	-
7. Bezetting wand	Geen asbest	-
7.1 Code: 230117 lek mur	Mengmonster	-
8. Gyproc plafonds	Geen asbest	-
9. Kit ramen	Geen asbest	-

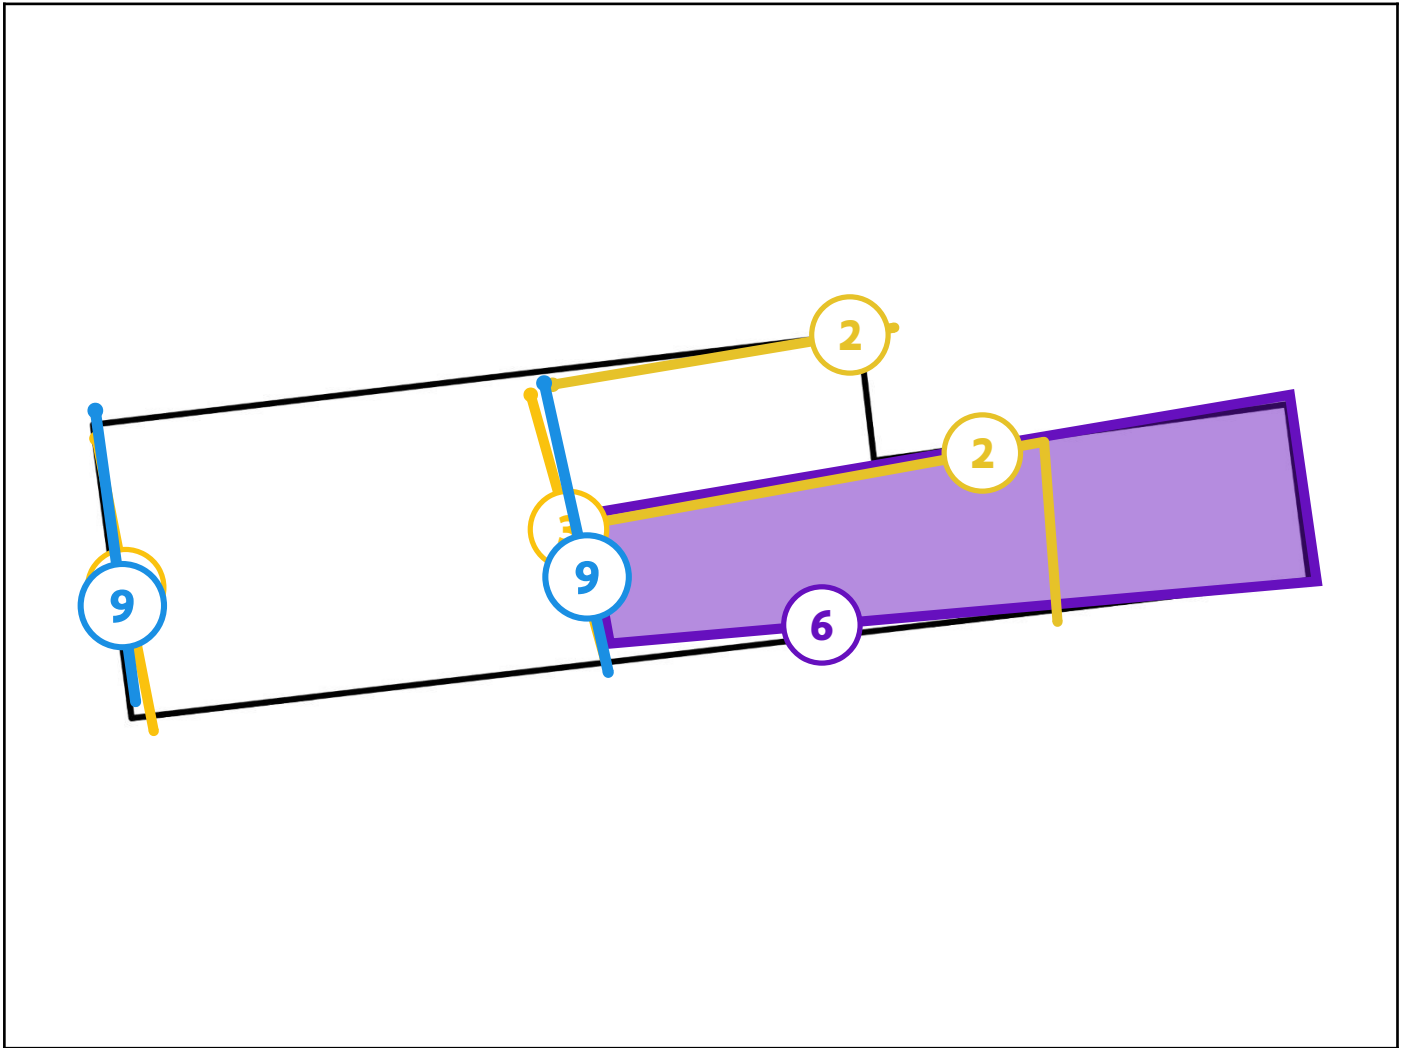
Plan 1.2: Hoofdgebouw eerste

Beschrijving	Type	Actie
2. Dekstenen asbest	Asbestmateriaal	Zorgvuldig beheren
3. crepi	Uitsluiting	-
6. Roofing achterbouw	Advies	-
9. Kit ramen	Geen asbest	-

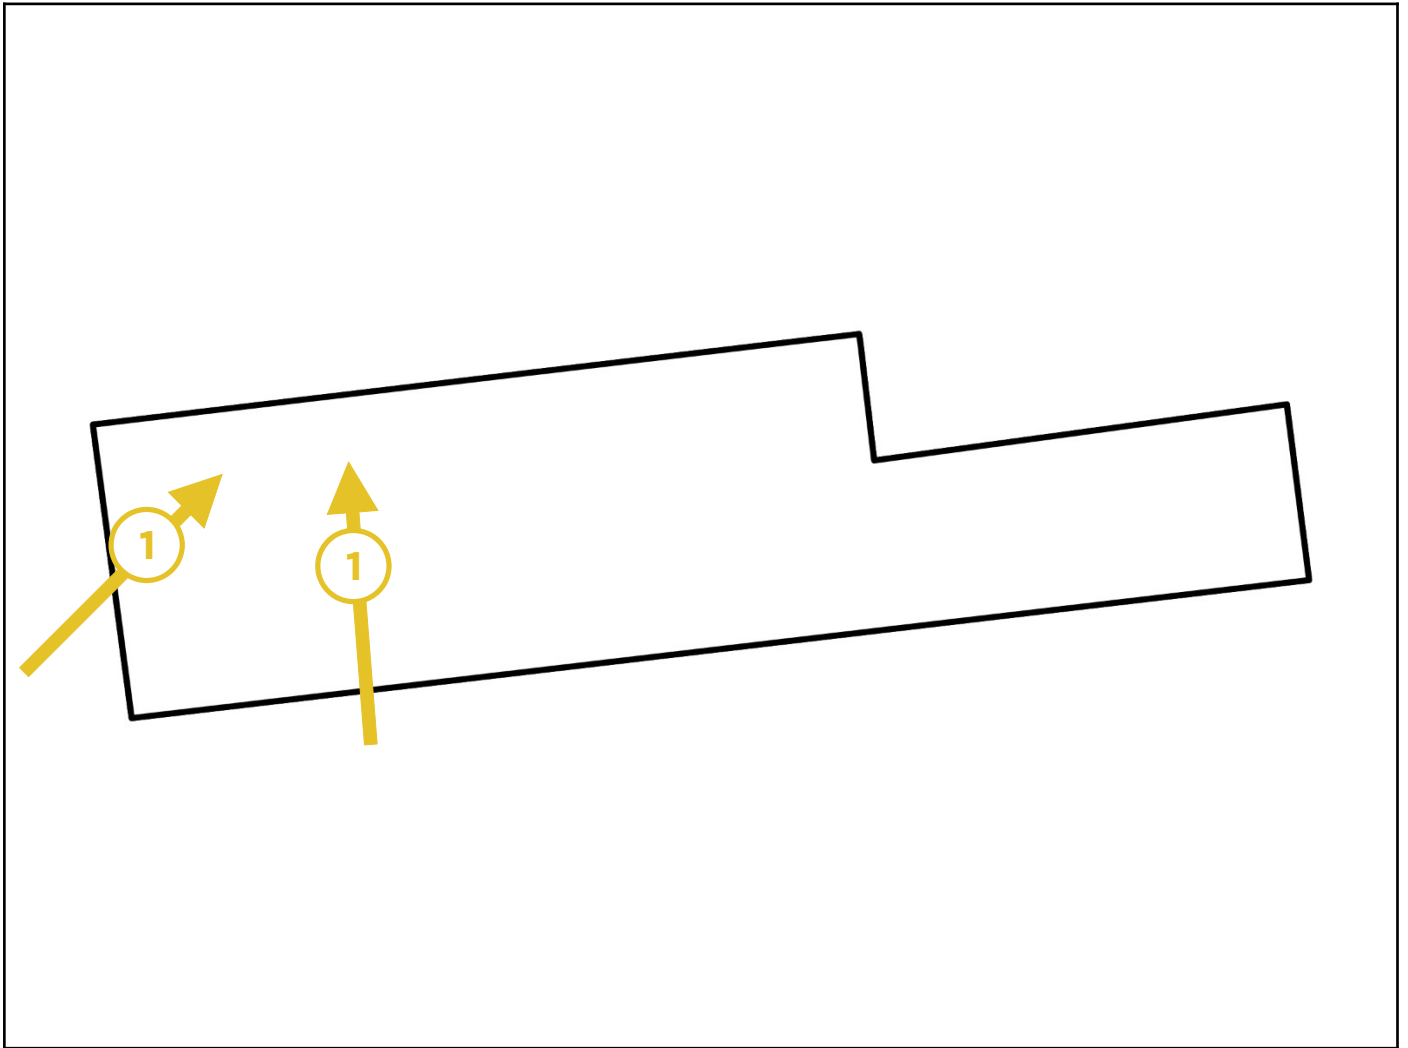
Plan 1.3: Hoofdgebouw kelder

Beschrijving	Type	Actie
1. Bakkeliet schakelmateriaal in kelder en garage	Asbestmateriaal	Zorgvuldig beheren

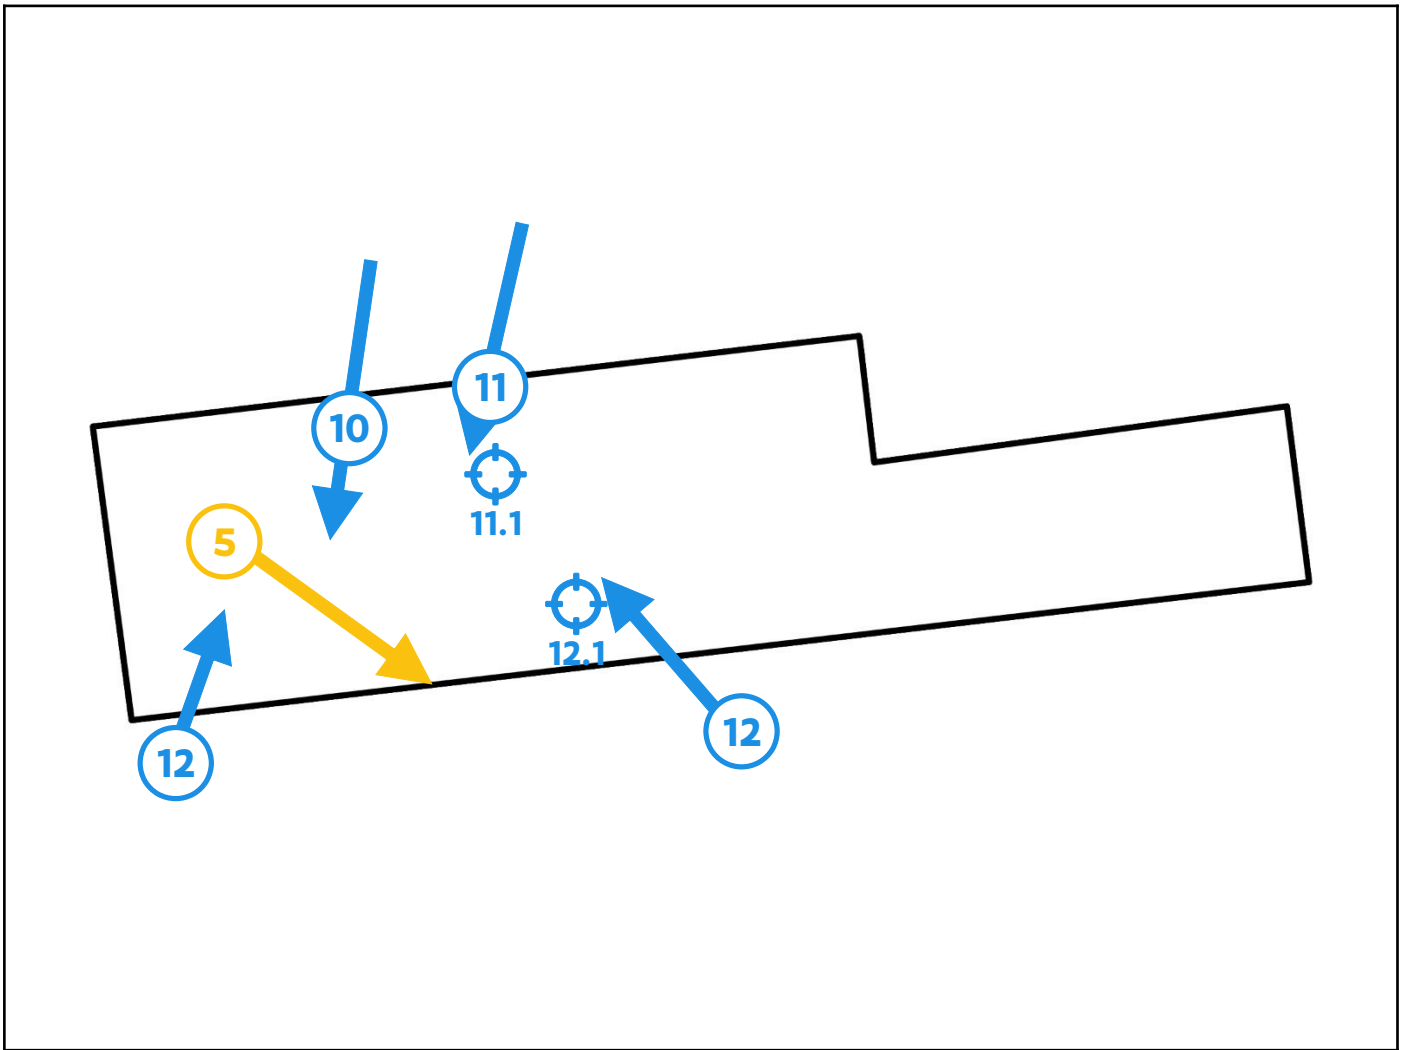
Plan 1.4: Hoofgebouw zolder

Beschrijving	Type	Actie
5. Ketel viessmann	Uitsluiting	-
10. Schouw Luik metaal	Geen asbest	-
11. Lino zolder	Geen asbest	-
11.1 Code: 230117 lek lino beige	Puntmonster	-
12. Lino zolder 2	Geen asbest	-
12.1 Code: 230117 lek lino vierkant	Puntmonster	-
