# Asbestinventarisatetest

Diepestraat 5, 9300 Aalst

Attestnummer : 20260710-000265.000

**Niet-asbestveilig**

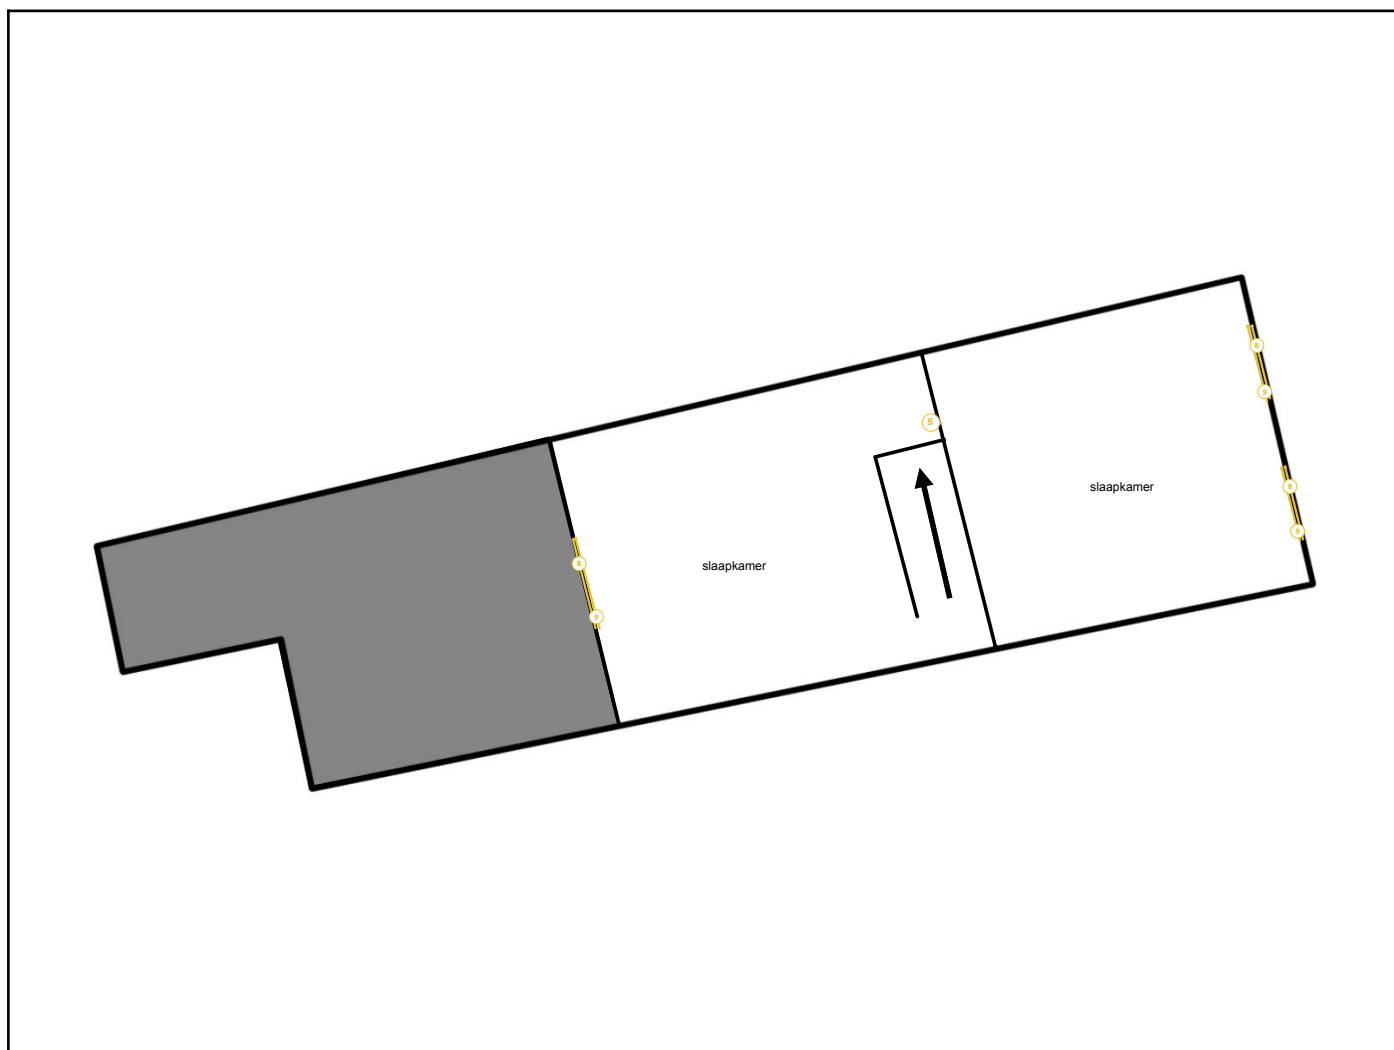
## Plan 1.5: Eerste verdieping

| Beschrijving | Type | Actie |
|---|---|---|
| 9. Afdichtingsmateriaal tussen schrijnwerk en gevel | Asbestmateriaal | Zorgvuldig beheren |

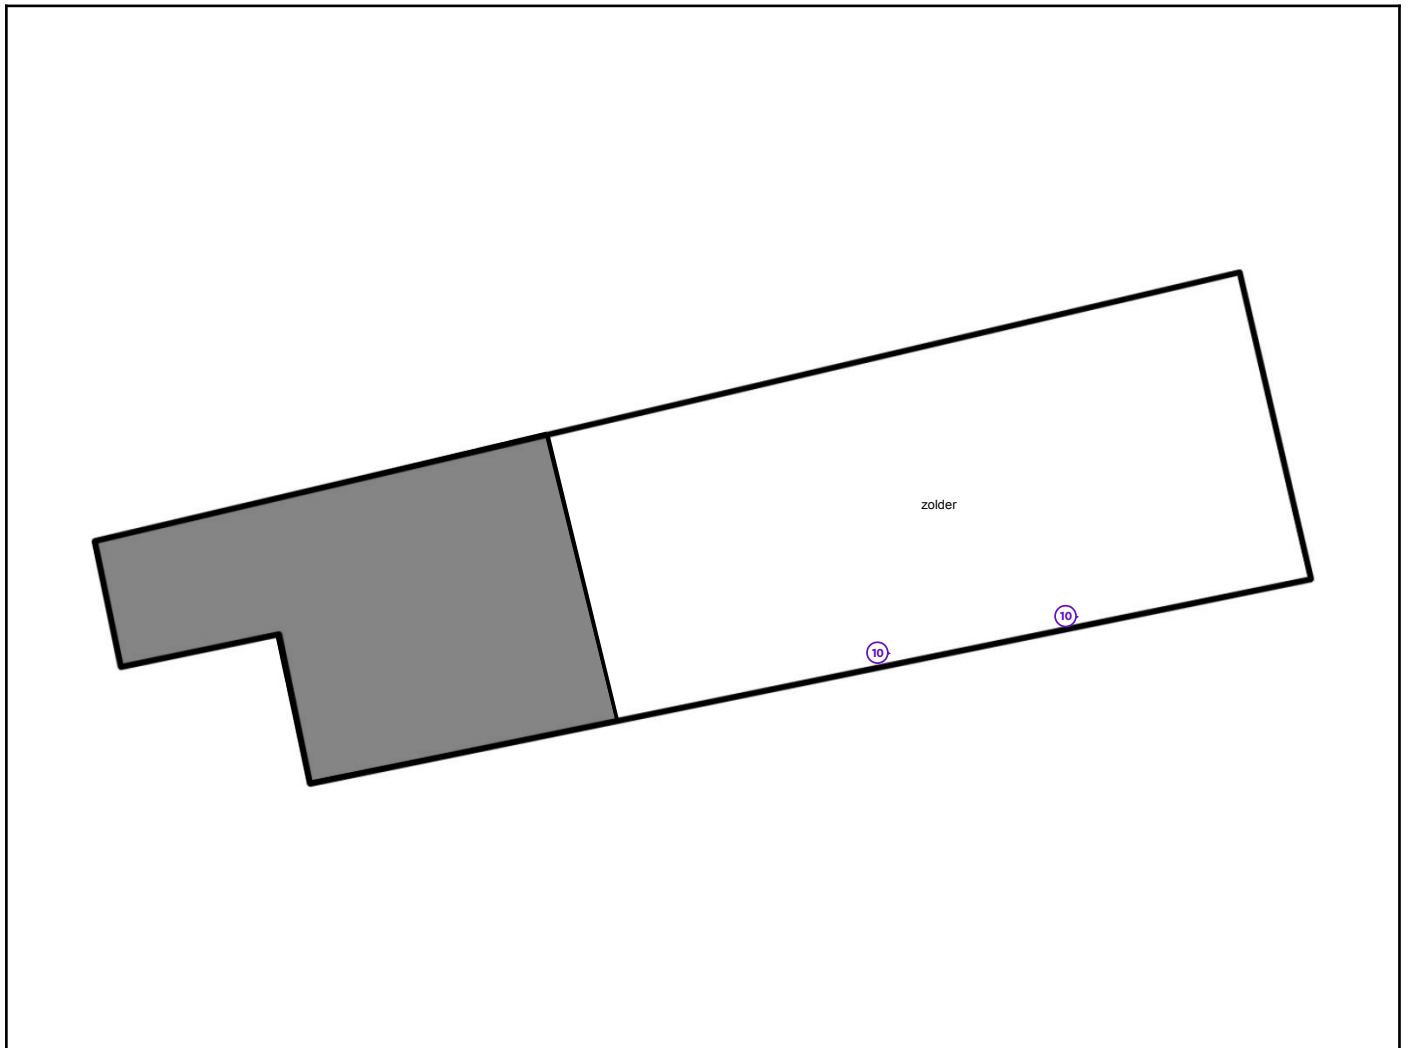
## Plan 1.8: Zolderverdieping

| Beschrijving | Type | Actie |
|---|---|---|
| 10. Schoorsteen rookgaskanaal - beoordeling | Beperking | - |

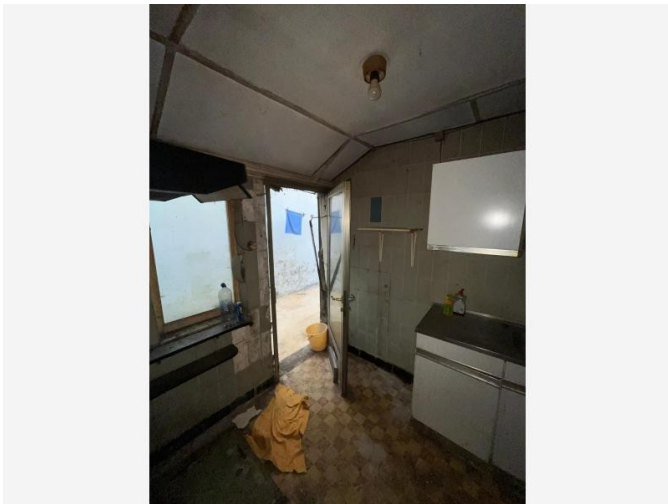
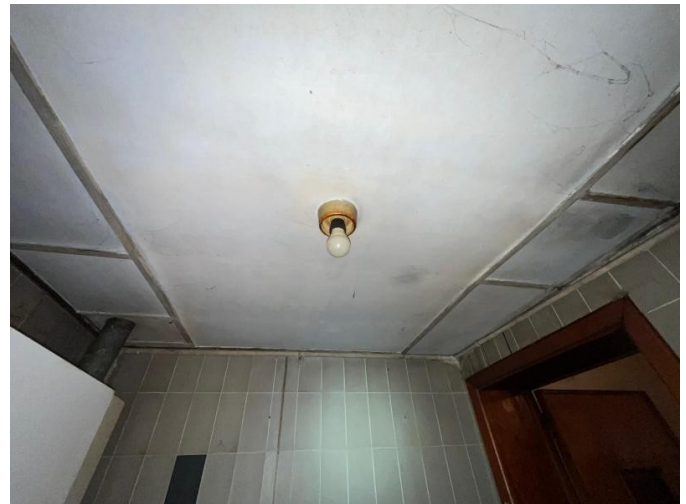
| Opmerking | <p>Als deskundige hebben wij niet geverifieerd dat het materiaal bakeliet betreft of harde PVC. Bakeliet wordt door ons beschouwd als een asbestverdachte toepassing, aangezien het in veel gevallen asbesthoudend is. We hebben echter geen staalname uitgevoerd om de functionaliteit van de bakelieten toepassingen niet in gevaar te brengen. De bakelieten componenten werden aangetroffen in de</p> |
