# Asbestinventarisatetest

Mechelsesteenweg 178, 9200 Dendermonde

Attestnummer : 20230322-000753.000

**Niet-asbestveilig**

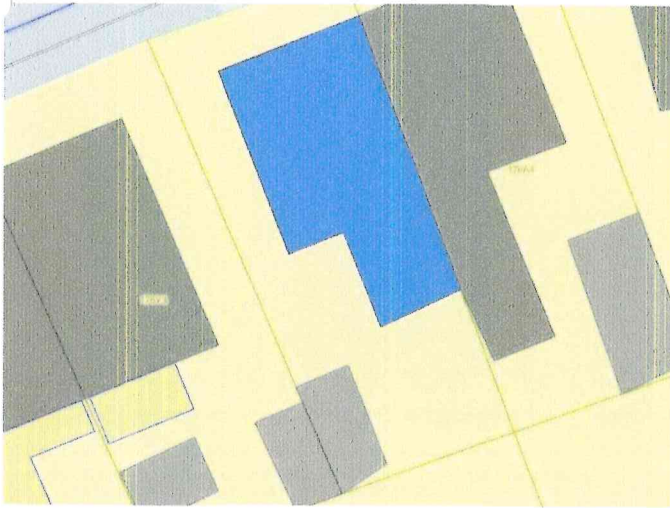
## Zone 1: Hoofdgebouw

Tijdens de inspectie vastgesteld:

### 1 Asbestmateriaal

### 3 Geen asbest

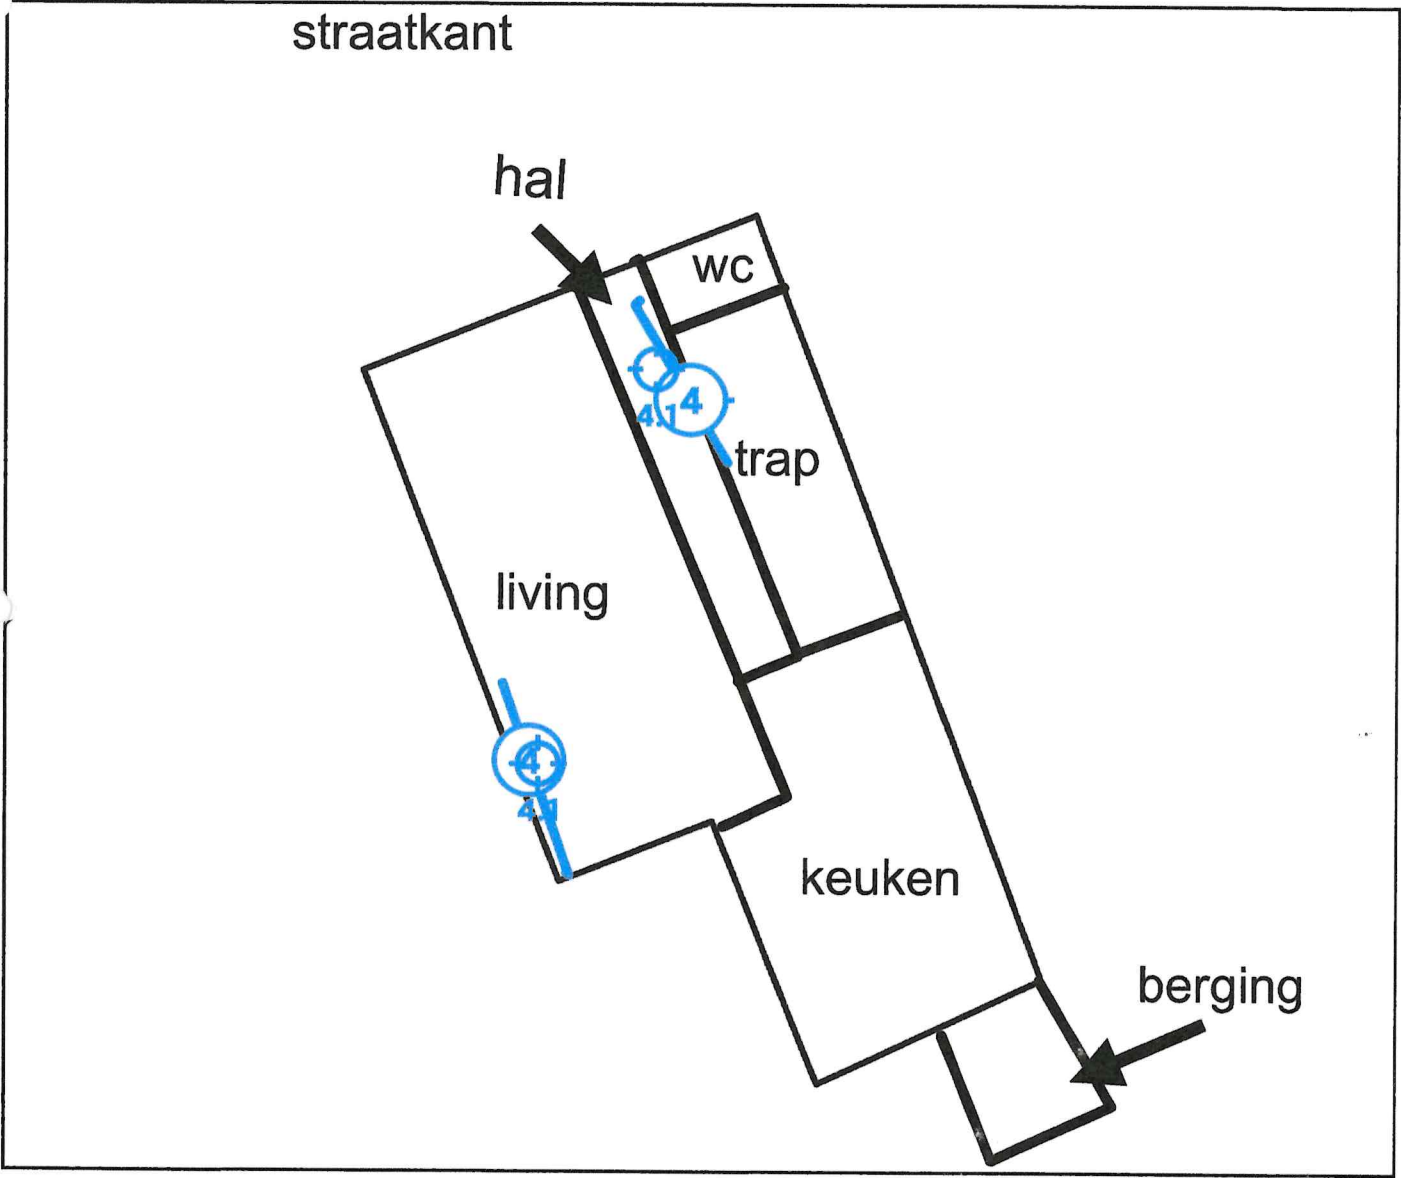
# Plan 1.1: Hoofdgebouw gelijkvloers

| Beschrijving | Type | Actie |
|---|---|---|
| 4. Pleisterwerk binnenmuren | Geen asbest | - |
| 4.1 Code: 0.1 | Mengmonster | - |

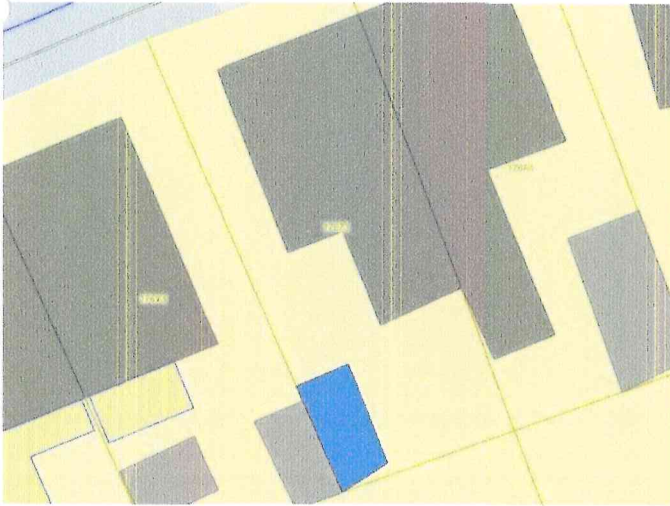
## Zone 2: Bijgebouw

Tijdens de inspectie vastgesteld:

- 0 Asbestmaterialen
- 0 Beperkingen
- 0 Uitsluitingen
- 0 Roerende goederen
- 0 Puin, steenslag, (water)bodem
- 0 Adviezen
- 0 Geen asbest
