# Asbestinventarisatetest

Lange Dijkstraat 152, 9200 Dendermonde

Attestnummer : **20260721-000116.001**

**Asbestveilig** (maar mogelijk niet asbestvrij)

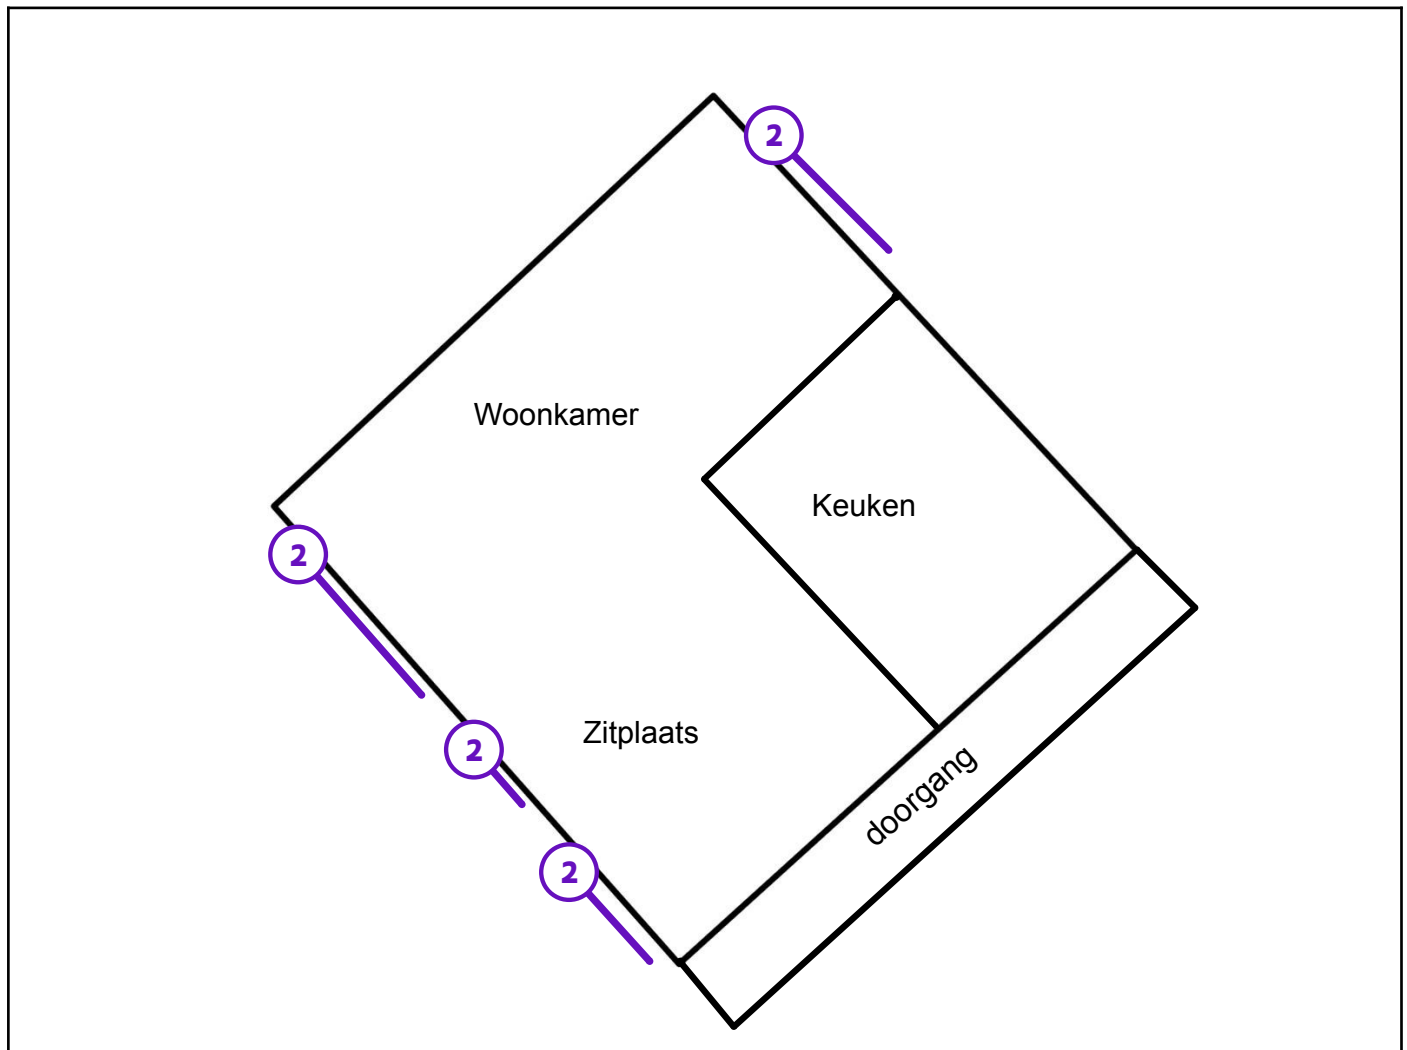
## Plan 1.1: Woning plan gelijkvloers

| Beschrijving | Type | Actie |
|---|---|---|
| 2. Kit ramen en deuren | Overige ruimte of materiaal | - |

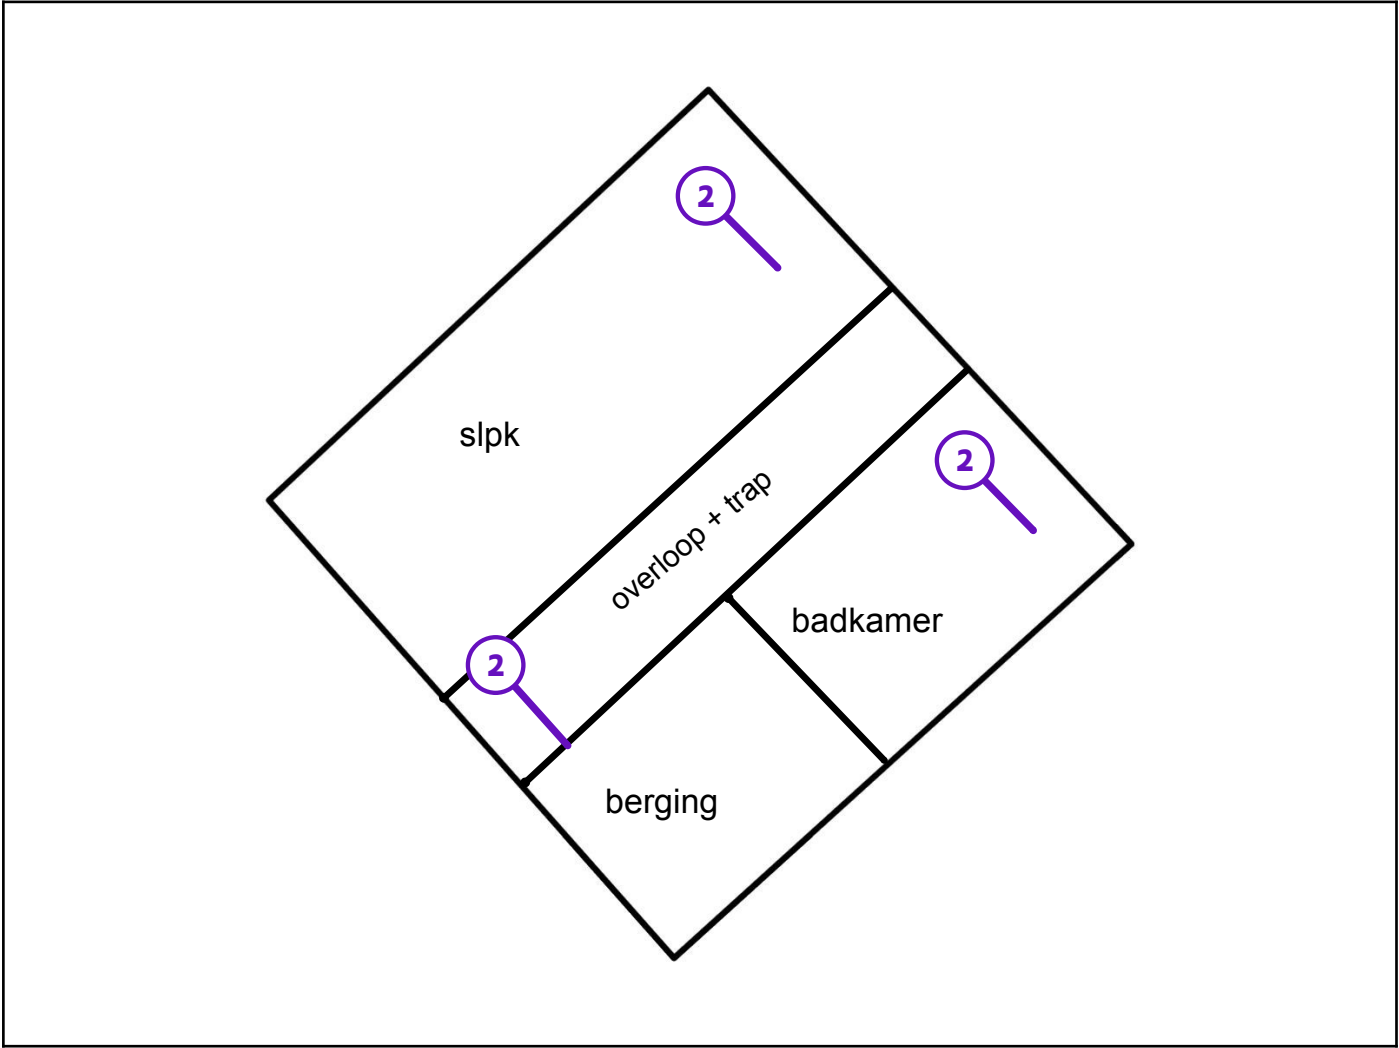
## Plan 1.2: Woning plan verdiep +1

| Beschrijving | Type | Actie |
|---|---|---|
| 2. Kit ramen en deuren | Overige ruimte of materiaal | - |

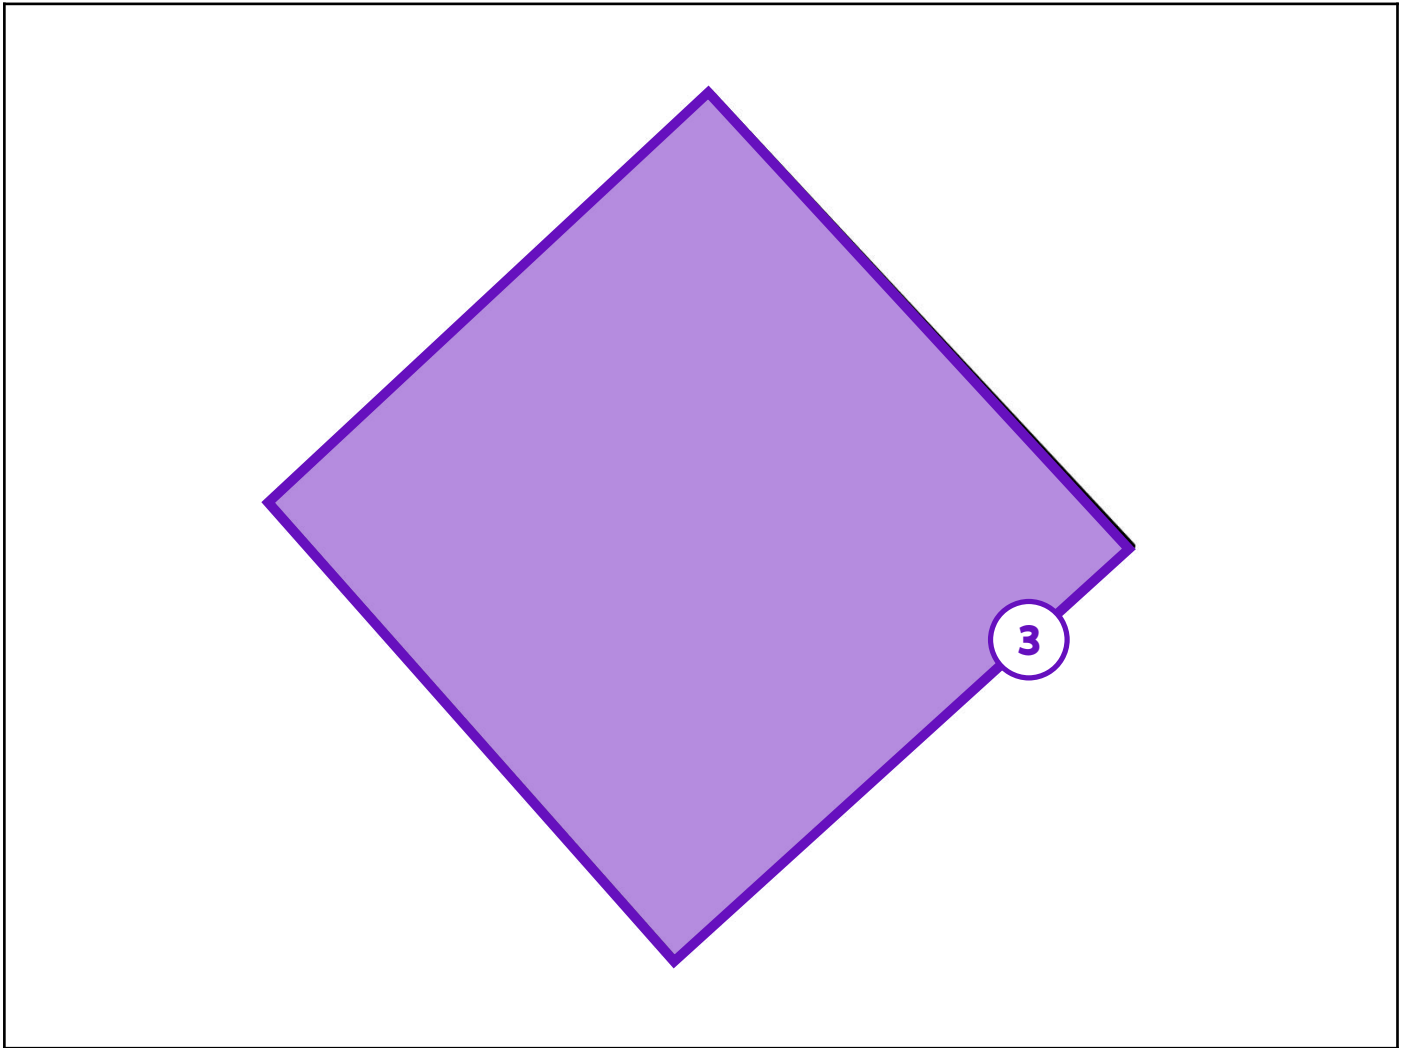
## Plan 1.3: Woning dakplan

| Beschrijving | Type | Actie |
|---|---|---|
| 3. Dakbedekking in dakpannen | Overige ruimte of materiaal | - |

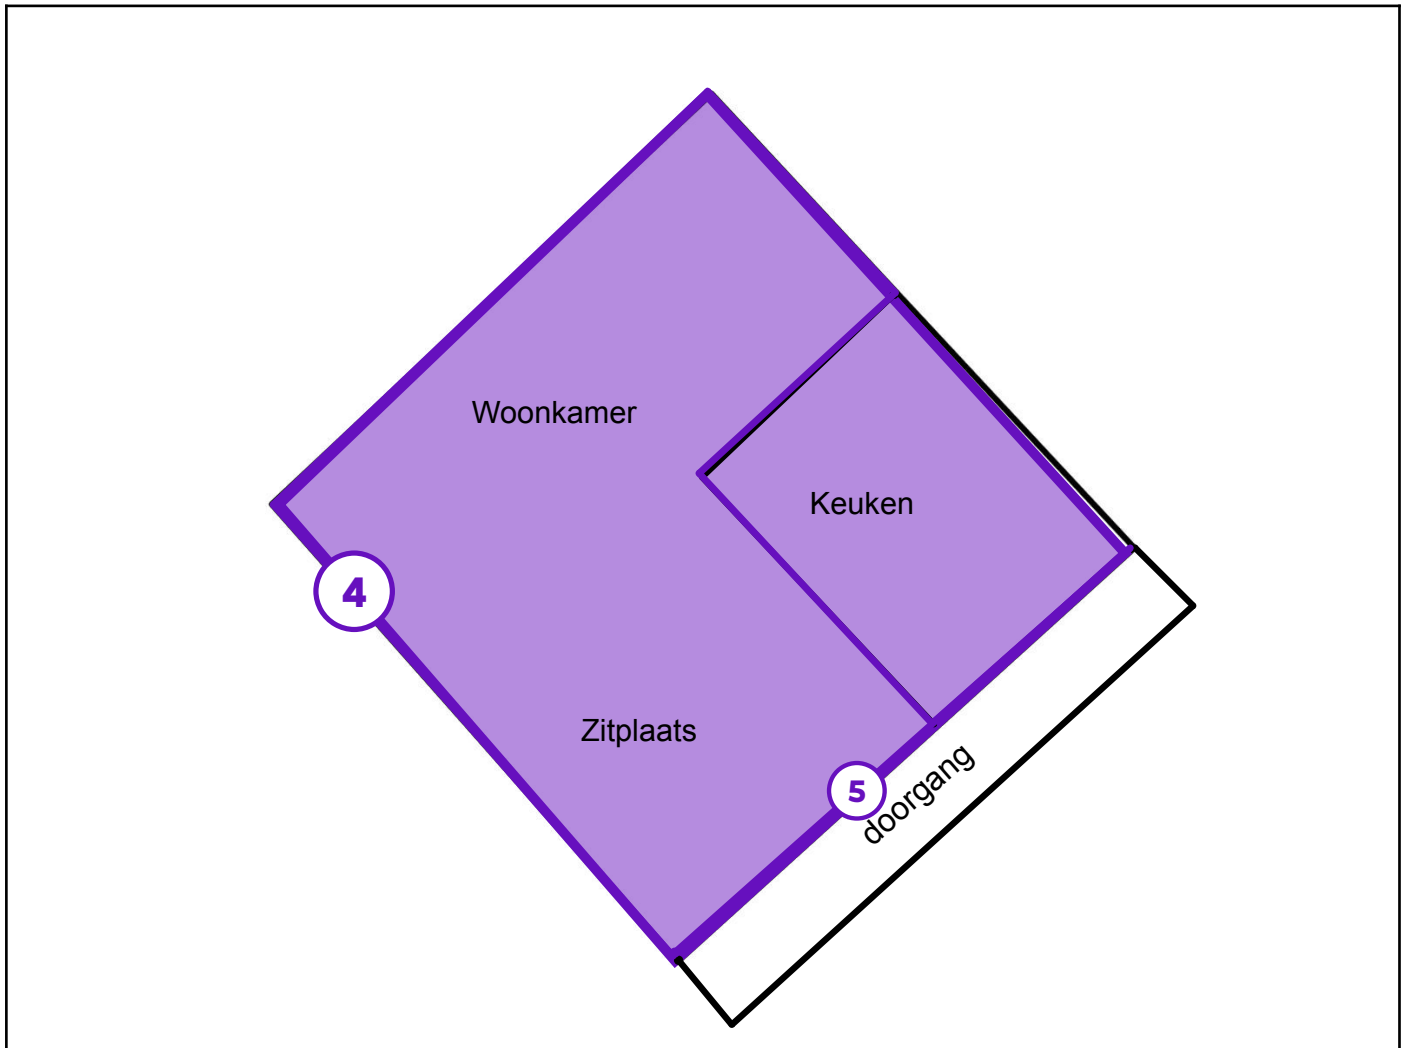
## Plan 1.4: Woning plan gelijkvloers muren en plafonds

| Beschrijving | Type | Actie |
|---|---|---|
| 5. Gipskarton wanden | Overige ruimte of materiaal | - |

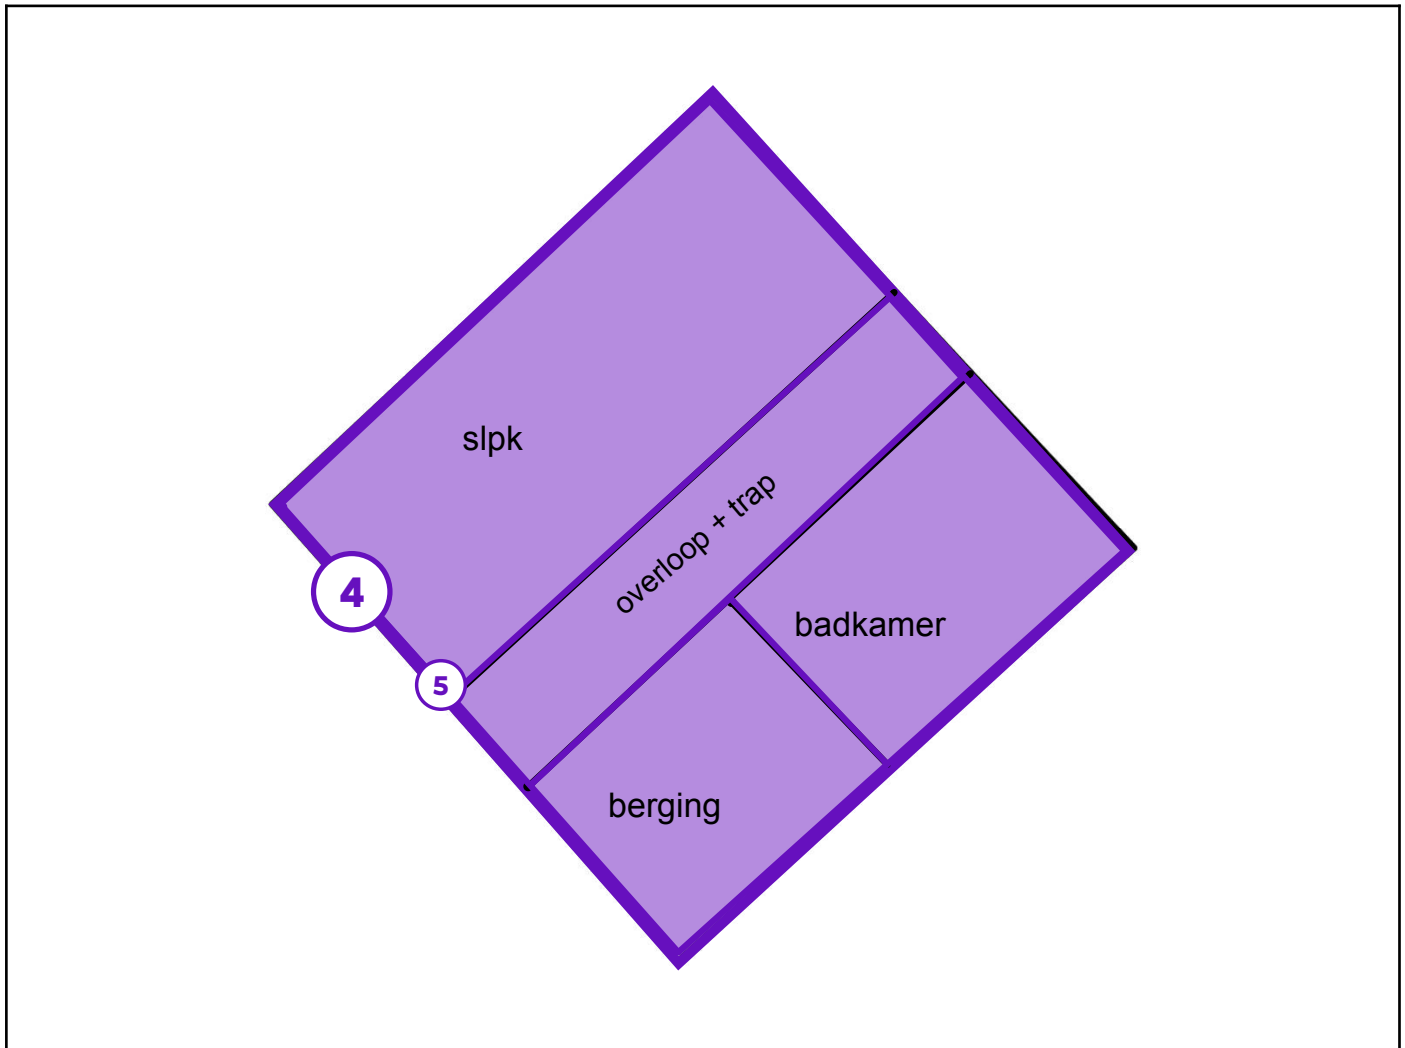
## Plan 1.5: Woning plan verdiep +1 muren en plafonds

| Beschrijving | Type | Actie |
|---|---|---|
| 5. Gipskarton wanden | Overige ruimte of materiaal | - |

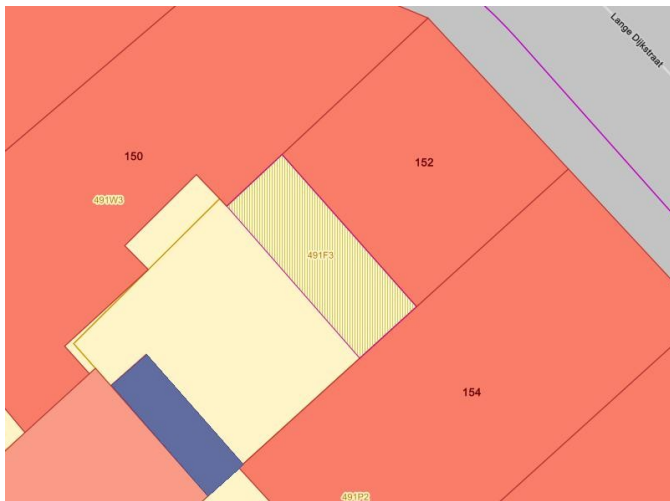
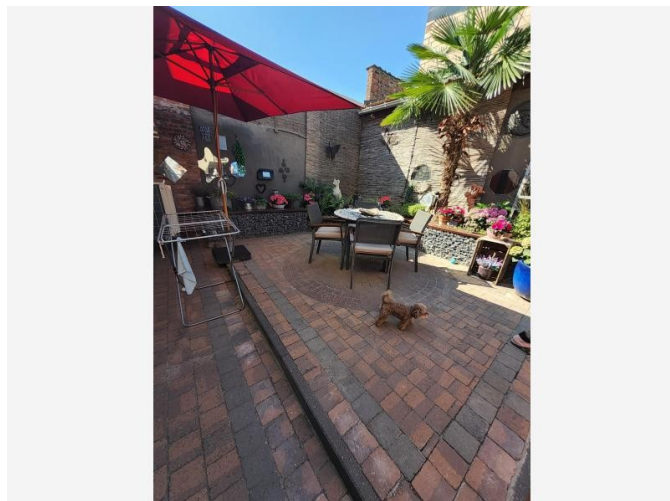
## Zone 3: Bijgebouw

- 0 Asbestmaterialen
- 0 Beperkingen
- 0 Uitsluitingen
- 0 Roerende goederen
- 0 Puin, steenslag, (water)bodem
- 1 **Advies**
- 0 Geen asbest
