# Asbestinventarisatetest

Karenveldstraat 20, 1745 Opwijk

Attestnummer : 20240622-000155.000

Uitgegeven op : 22.06.2024

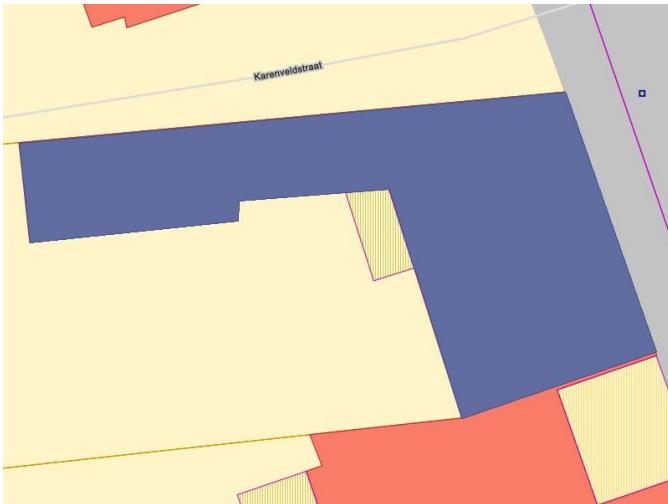
## Zone 1: Hoofdgebouw

Tijdens de inspectie vastgesteld:

- 3 Asbestmaterialen**
- 0 Beperkingen
- 0 Uitsluitingen
- 0 Roerende goederen
- 0 Puin, steenslag, (water)bodem
- 2 Adviezen**
- 3 Geen asbest**

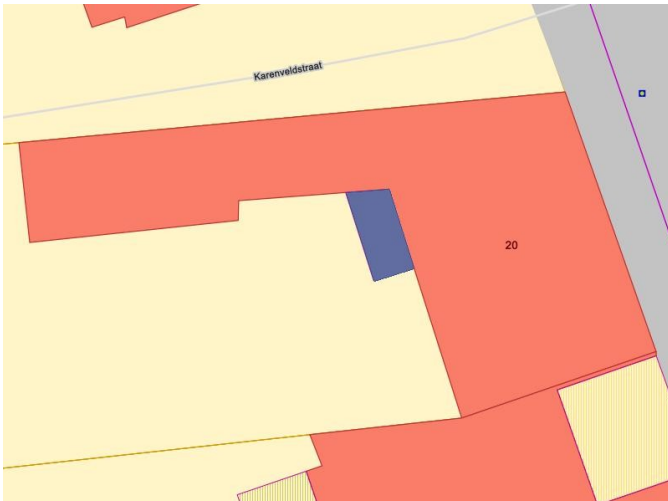
## Zone 2: Afdak

Tijdens de inspectie vastgesteld:

- 0 Asbestmaterialen
- 0 Beperkingen
- 0 Uitsluitingen
- 0 Roerende goederen
- 0 Puin, steenslag, (water)bodem
- 0 Adviezen
- 0 Geen asbest
