# Asbestinventarisatetest

Marktstraat 27, 1745 Opwijk

Attestnummer : 20260727-000066.000

**Niet-asbestveilig**

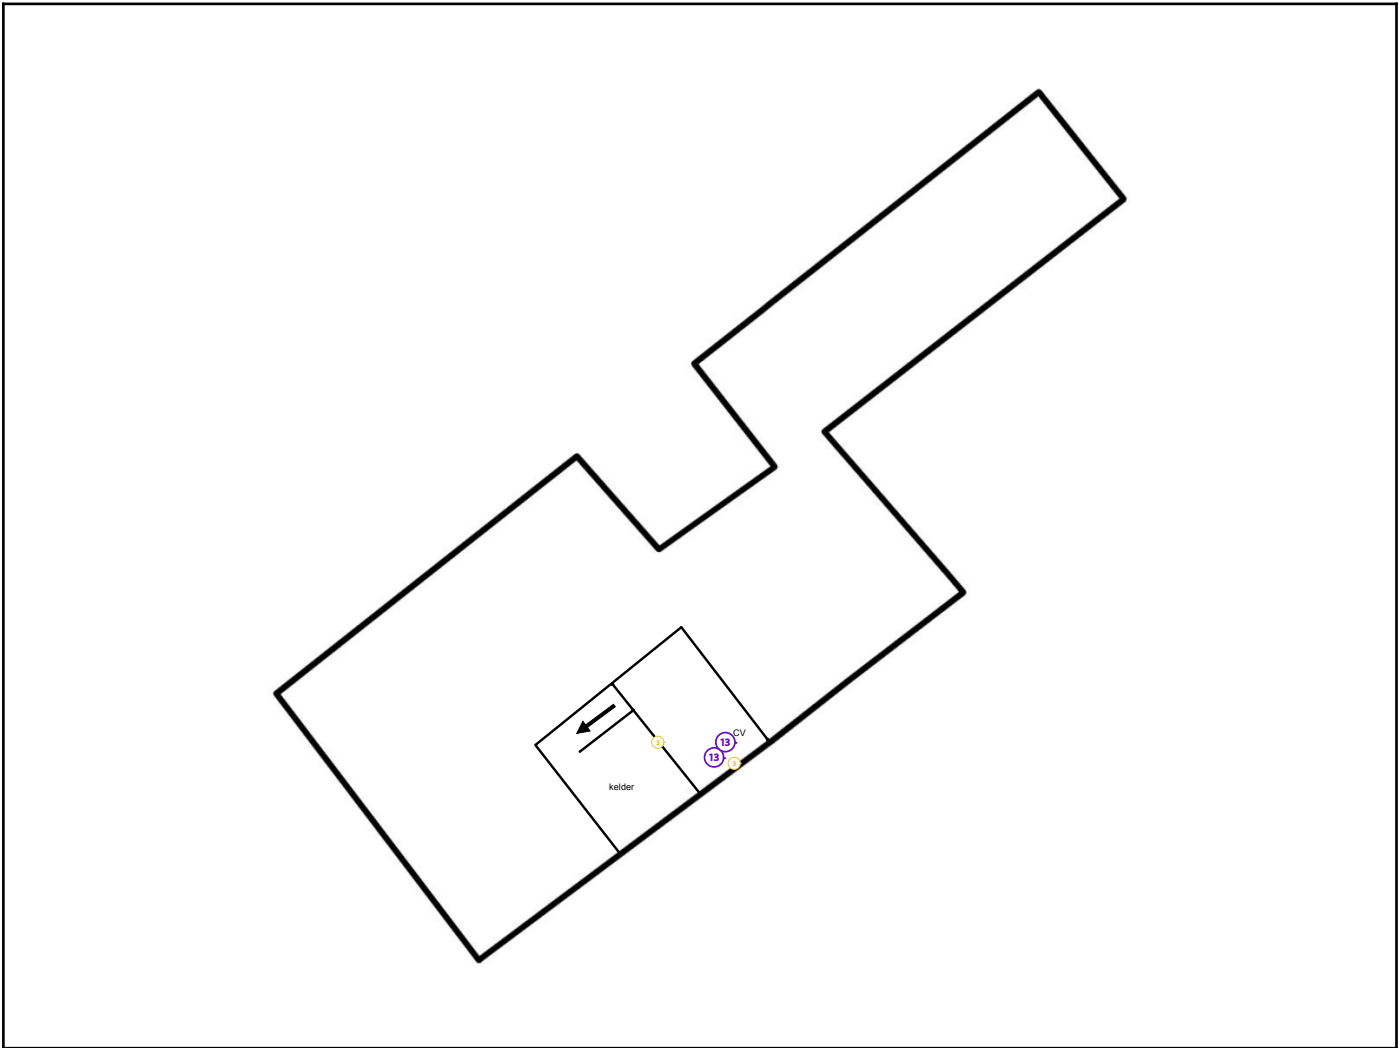
# Plan 1.1: Kelder

| Beschrijving | Type | Actie |
|---|---|---|
| 13. Materialen aan de stookketel (dichtingen, isolerend materiaal, ...) | Overige ruimte of materiaal | - |

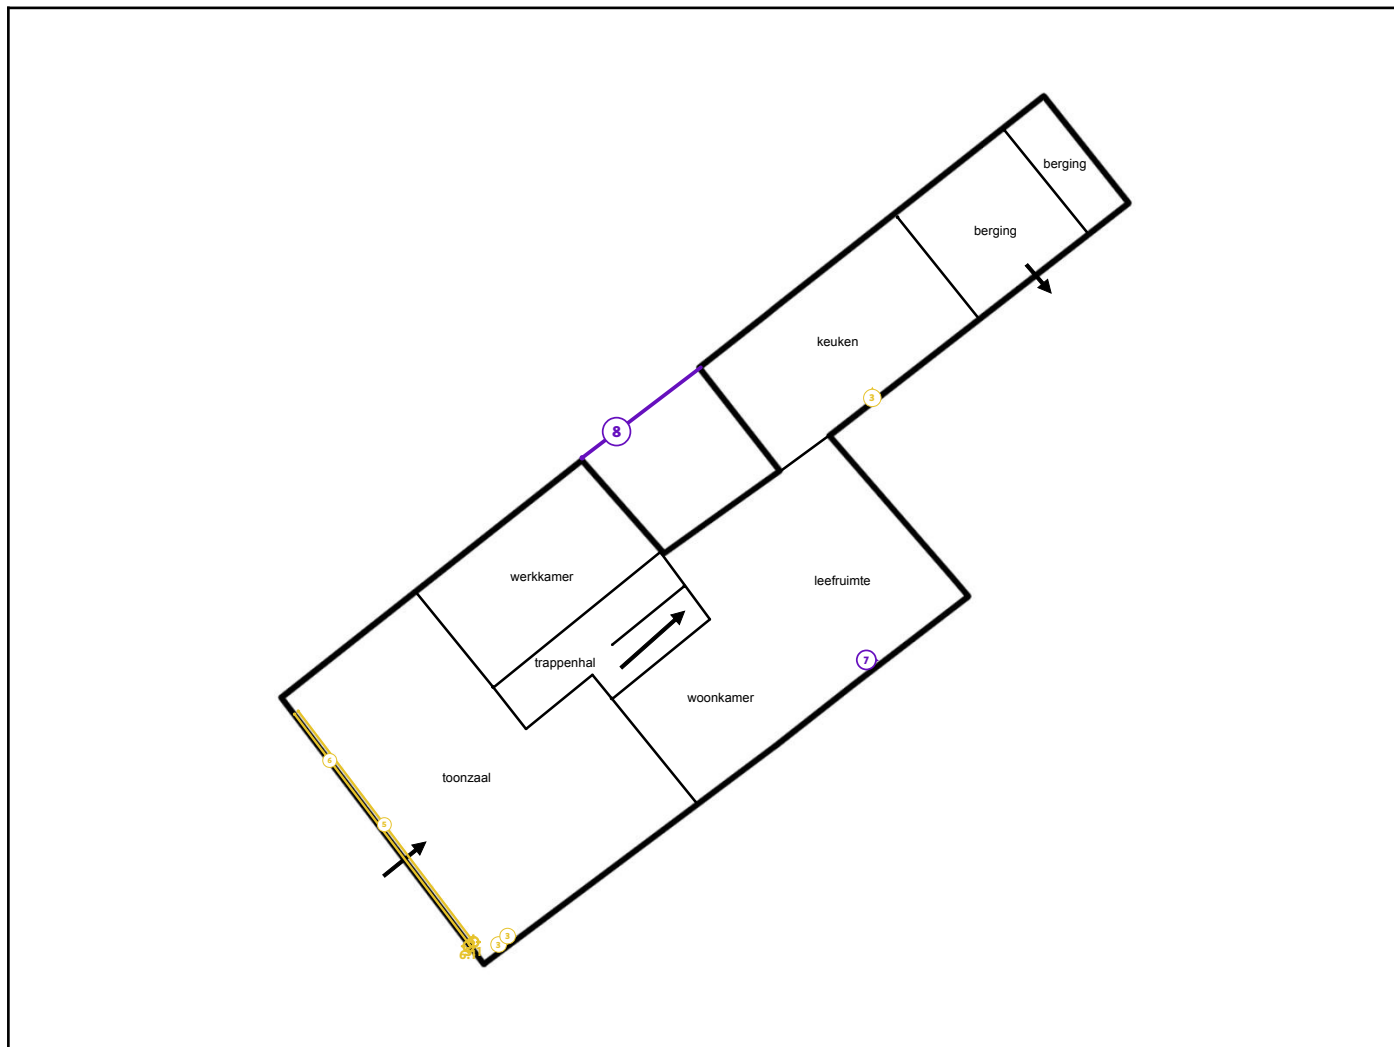
## Plan 1.2: Gelijkvloers

| 8. Shingles wachtgevel - niet asbestverdacht | Advies | - |

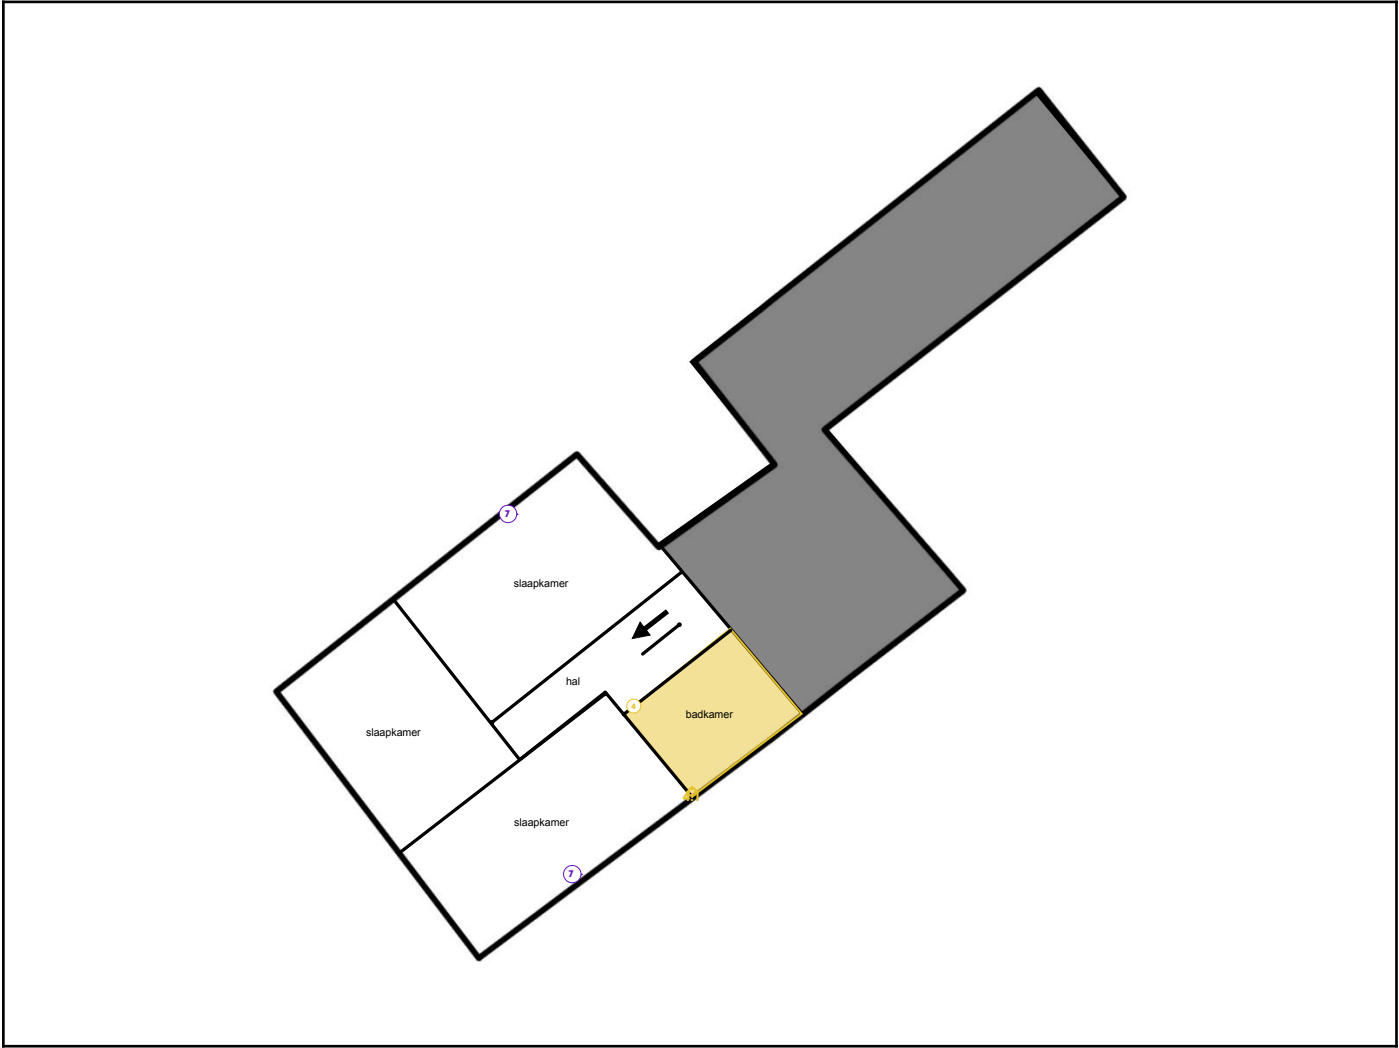
# Plan 1.5: Eerste verdieping

| Beschrijving | Type | Actie |
|---|---|---|
| 7. Schoorsteen rookgaskanaal - beoordeling | Beperking | - |

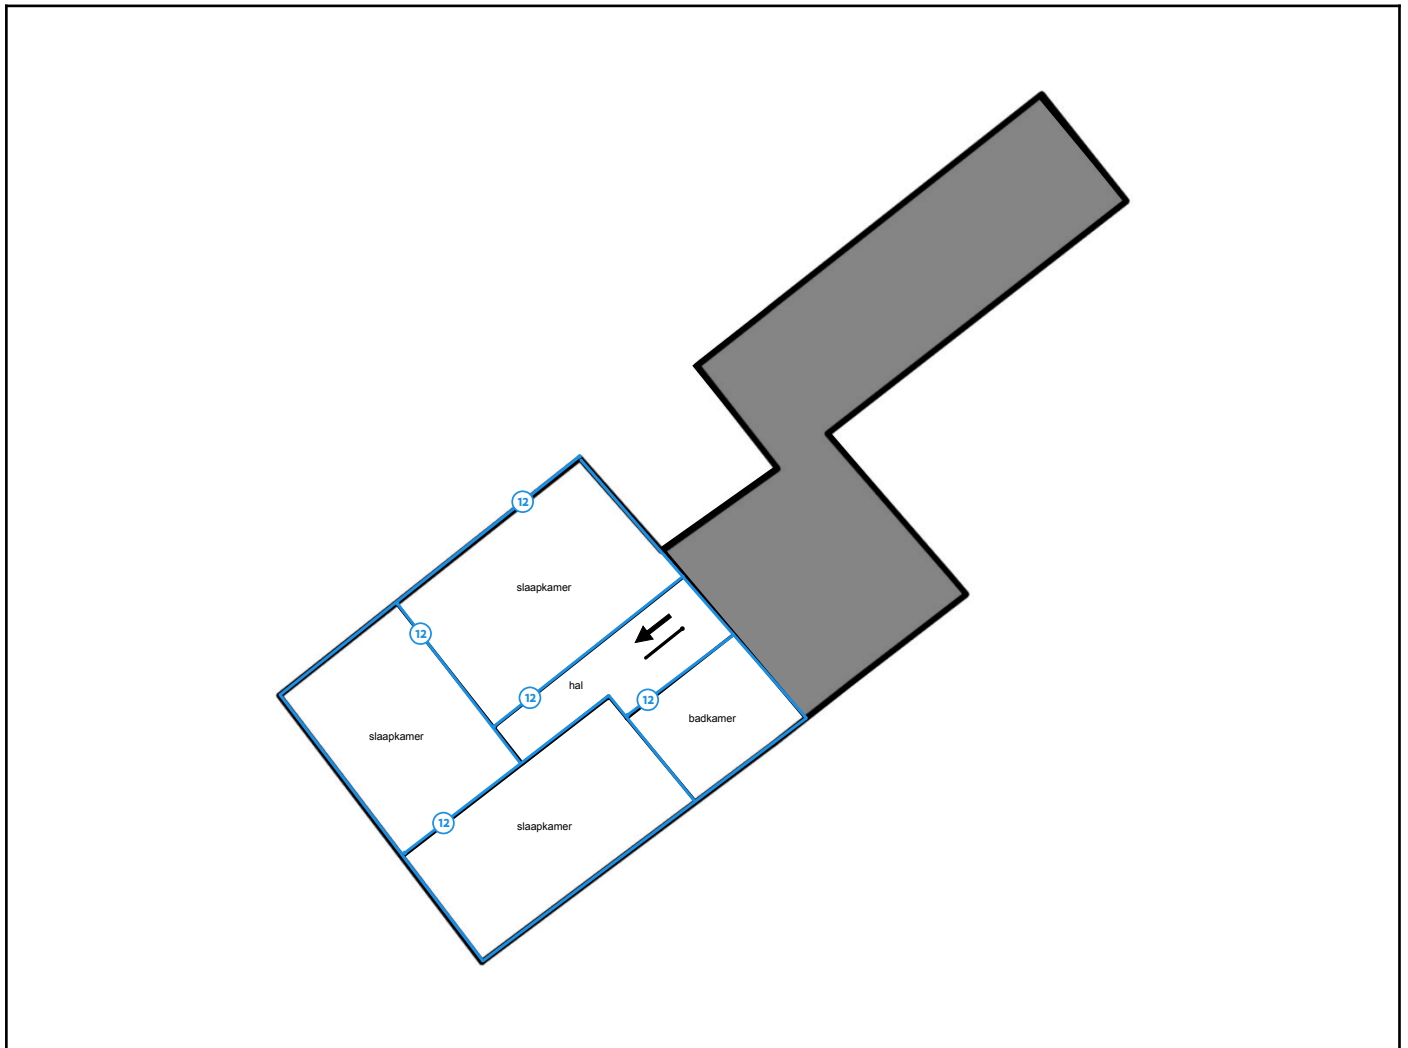
## Plan 1.6: Eerste verdieping - pleisterwerk

| Beschrijving | Type | Actie |
|---|---|---|
| 12. Pleisterwerk muren | Geen asbest | - |

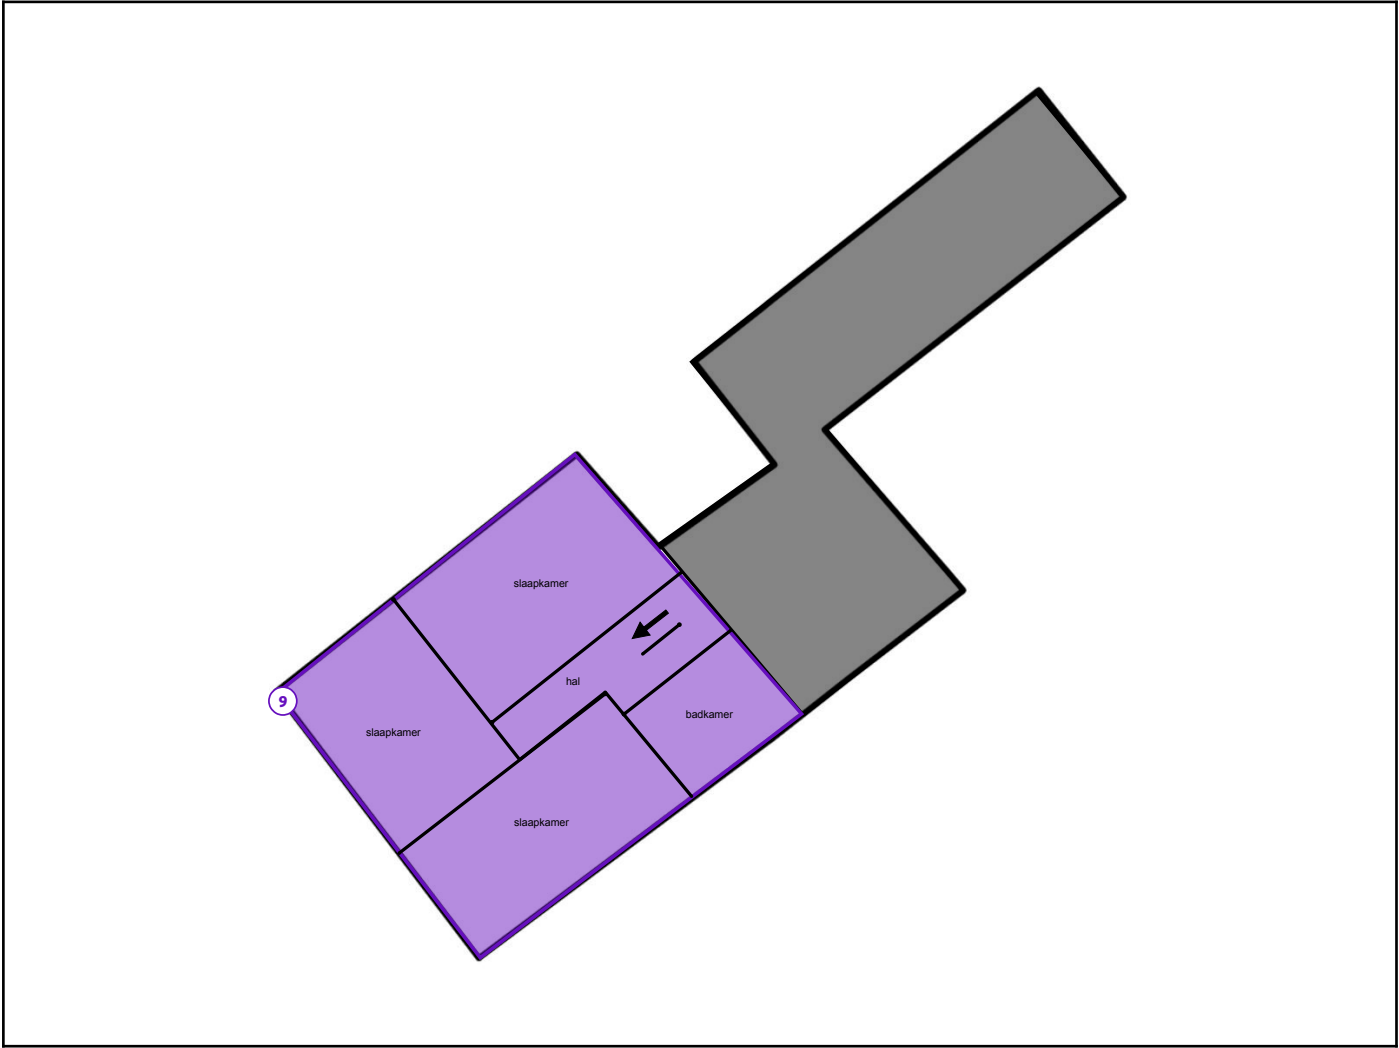
## Plan 1.7: Eerste verdieping - plafond

| Beschrijving | Type | Actie |
|---|---|---|
| 9. Plafonds uit niet asbestverdacht materiaal | Advies | - |
