# Asbestinventarisatetest

Markt 26, 9240 Zele

Attestnummer : 20260804-000140.000

Uitgegeven op : 04.08.2026

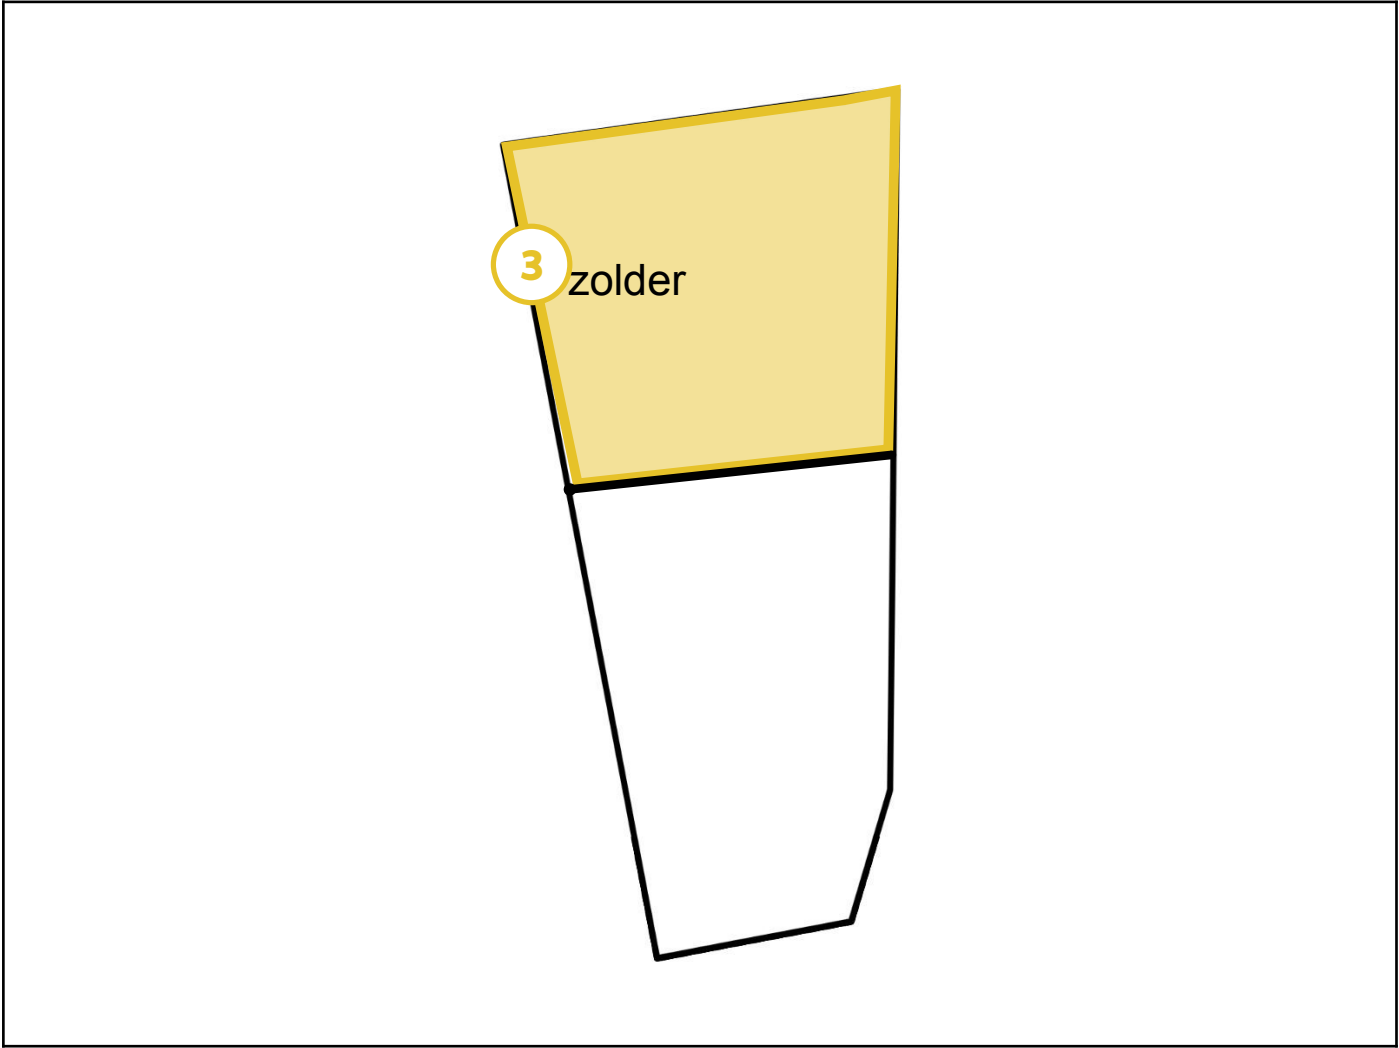
# Plan 1.5: Woning zolderplan

| Beschrijving | Type | Actie |
|---|---|---|
| 3. Onderdak (type Menuiserite) | Asbestmateriaal | Zorgvuldig beheren |
