# Asbestinventarisatattest

Beukenstraat 70, 9255 Buggenhout

Attestnummer : 20260727-000203.000

Uitgegeven op : 27.07.2026

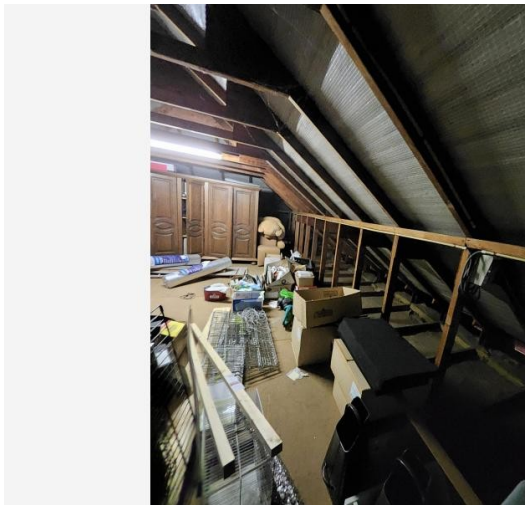
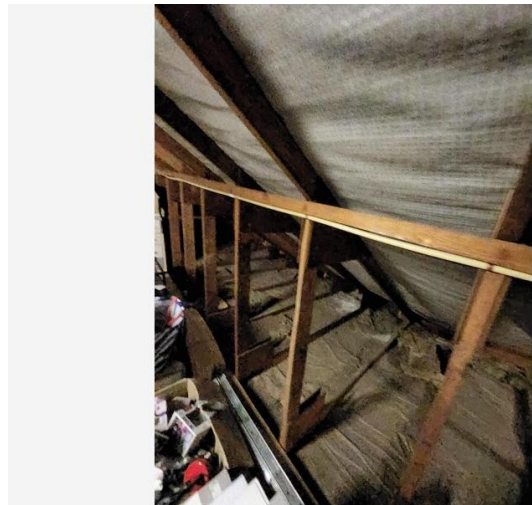
### Fiche 6: Onderdak van de woning is uit doek

| Beschrijving | Notitie | Terug te vinden op plannen |
|---|---|---|
| Fiche 6: Onderdak van de woning is uit doek | - | Plan 1.2: Woning plan verdiep +1 |
