# Asbestinventarisatetest

Diepmeerstraat 30, 9255 Buggenhout

Attestnummer : **20260812-000218.000**

Uitgegeven op : **12.08.2026**

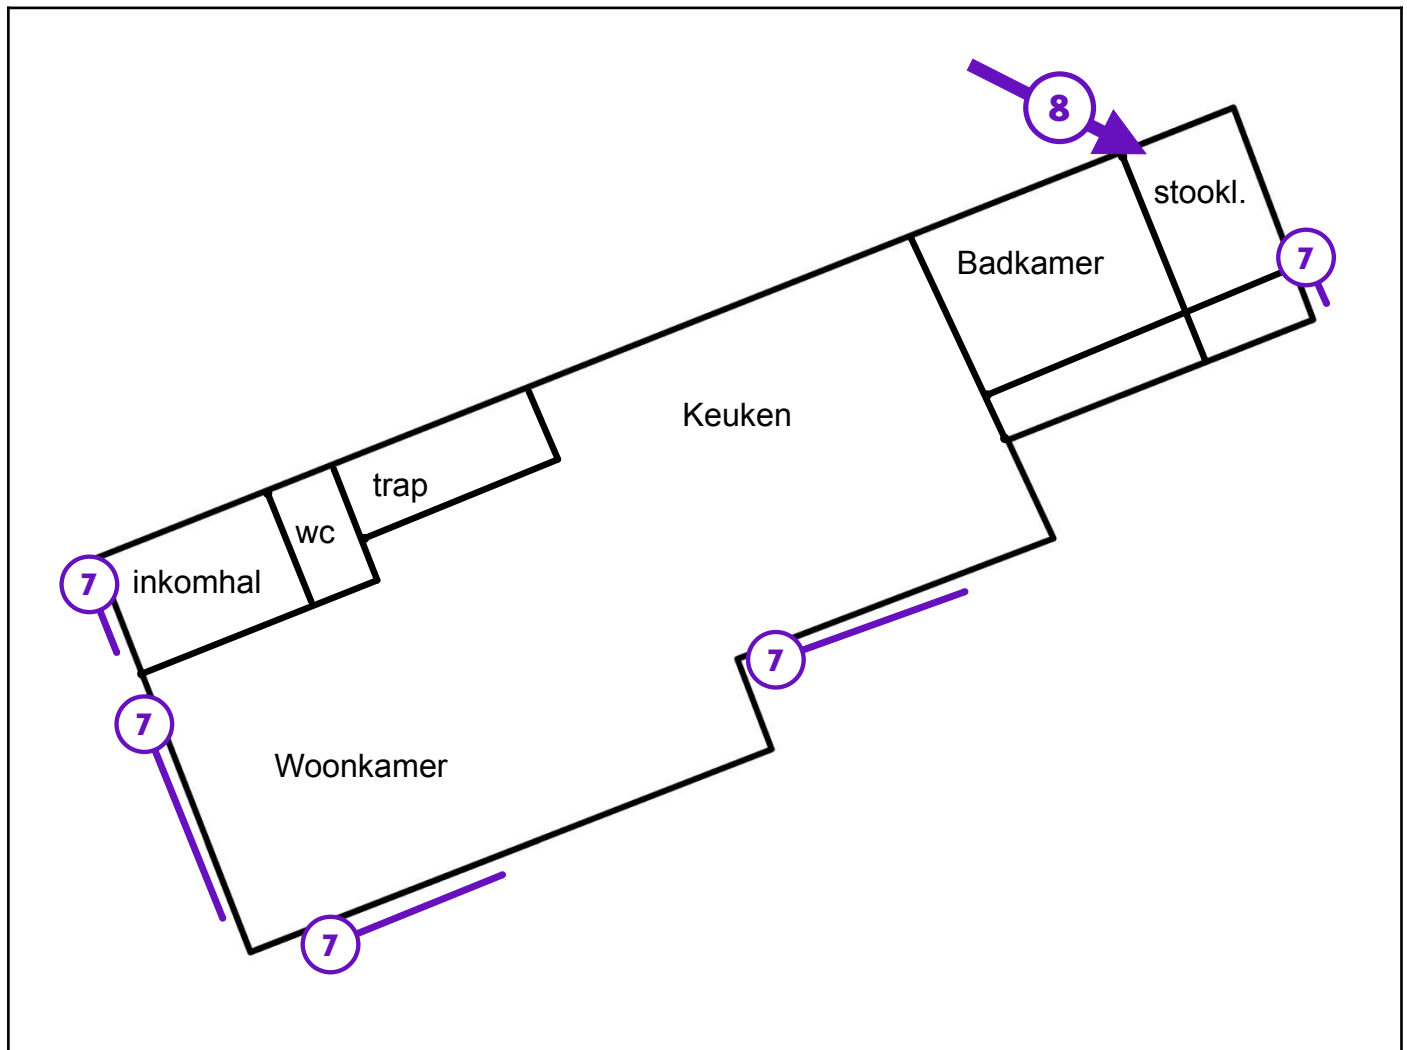
## Plan 1.2: Woning gelijkvloers

| Beschrijving | Type | Actie |
|---|---|---|
| 8. CV-brander | Overige ruimte of materiaal | - |

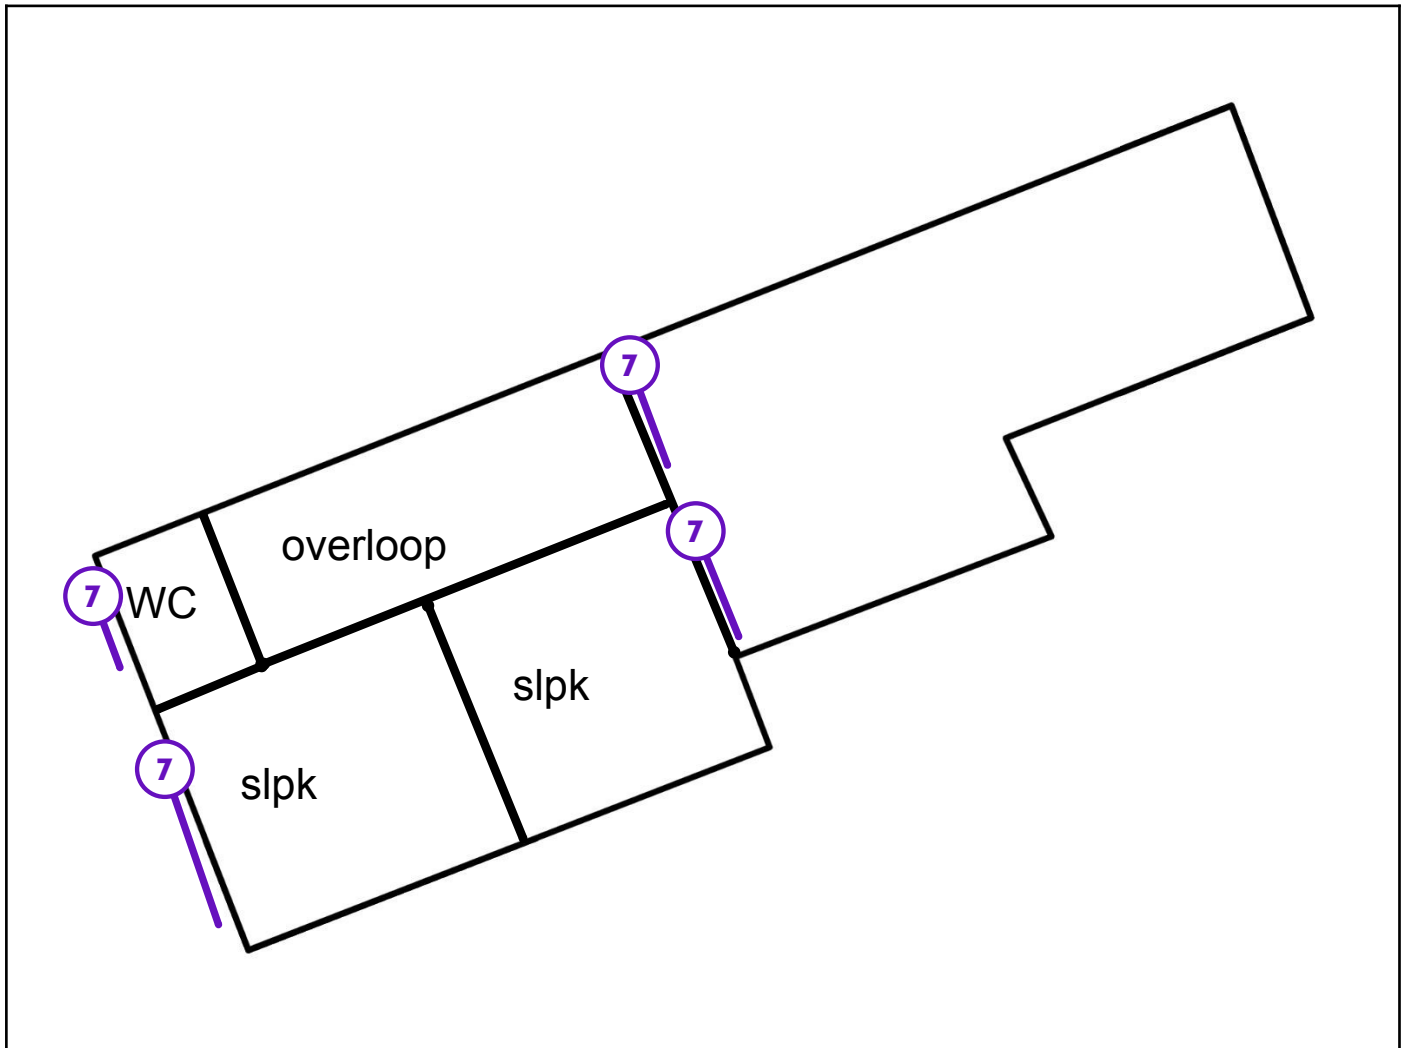
## Plan 1.3: Woning Verdiep +1

| Beschrijving | Type | Actie |
|---|---|---|
| 7. Kit ramen en deuren | Overige ruimte of materiaal | - |

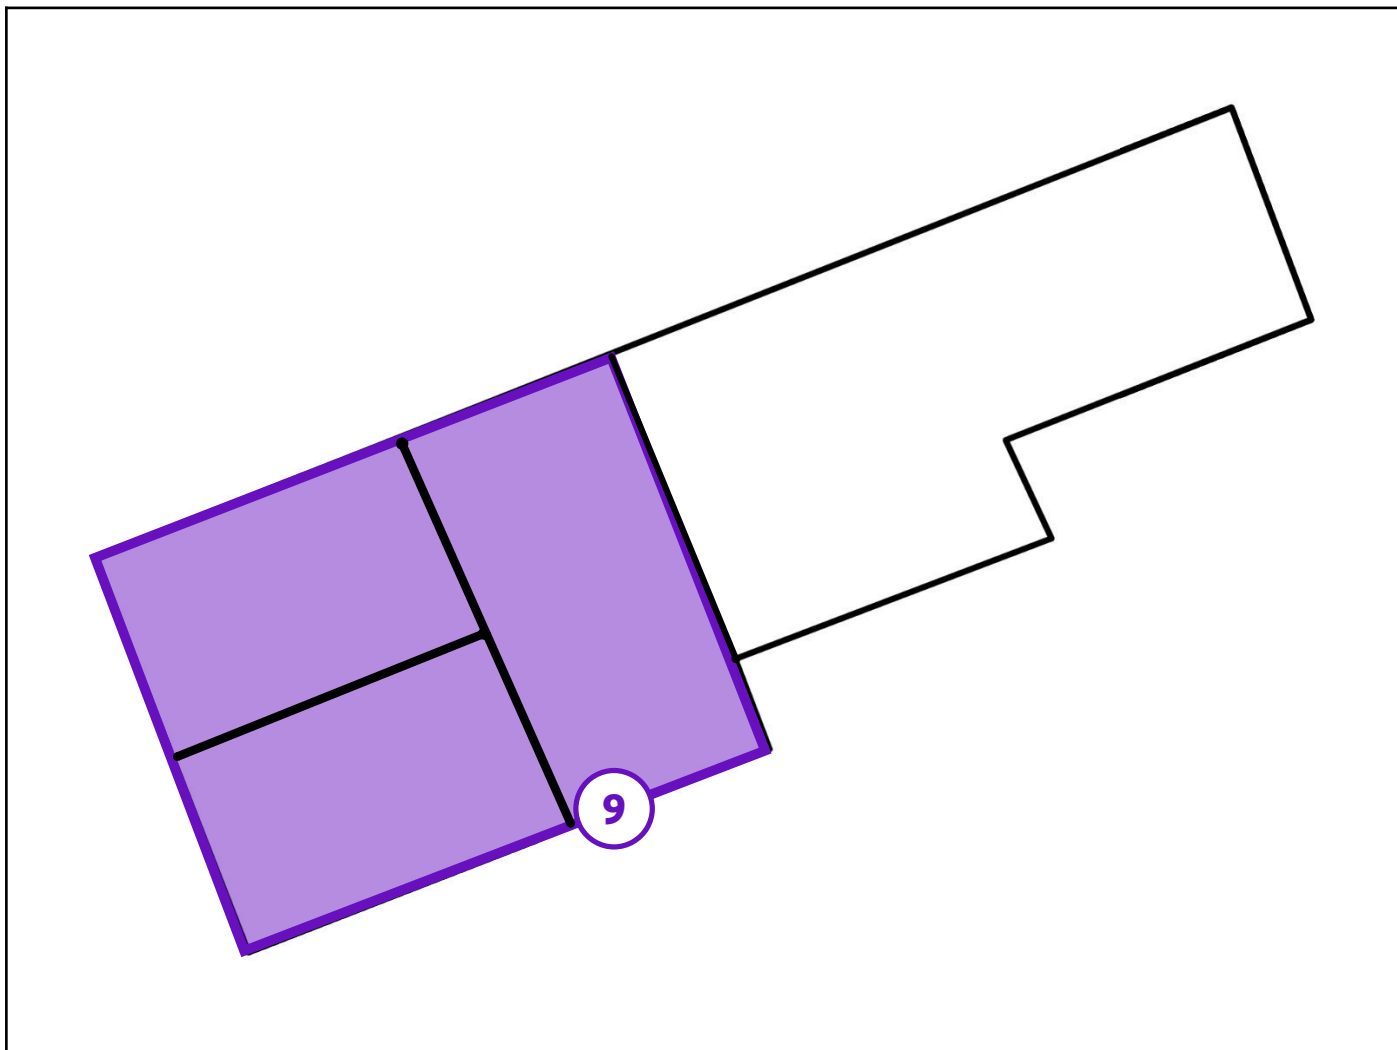
## Plan 1.4: Woning zolderverdiep

| Beschrijving | Type | Actie |
|---|---|---|
| 9. Onderdak (niet waarneembaar) | Overige ruimte of materiaal | - |

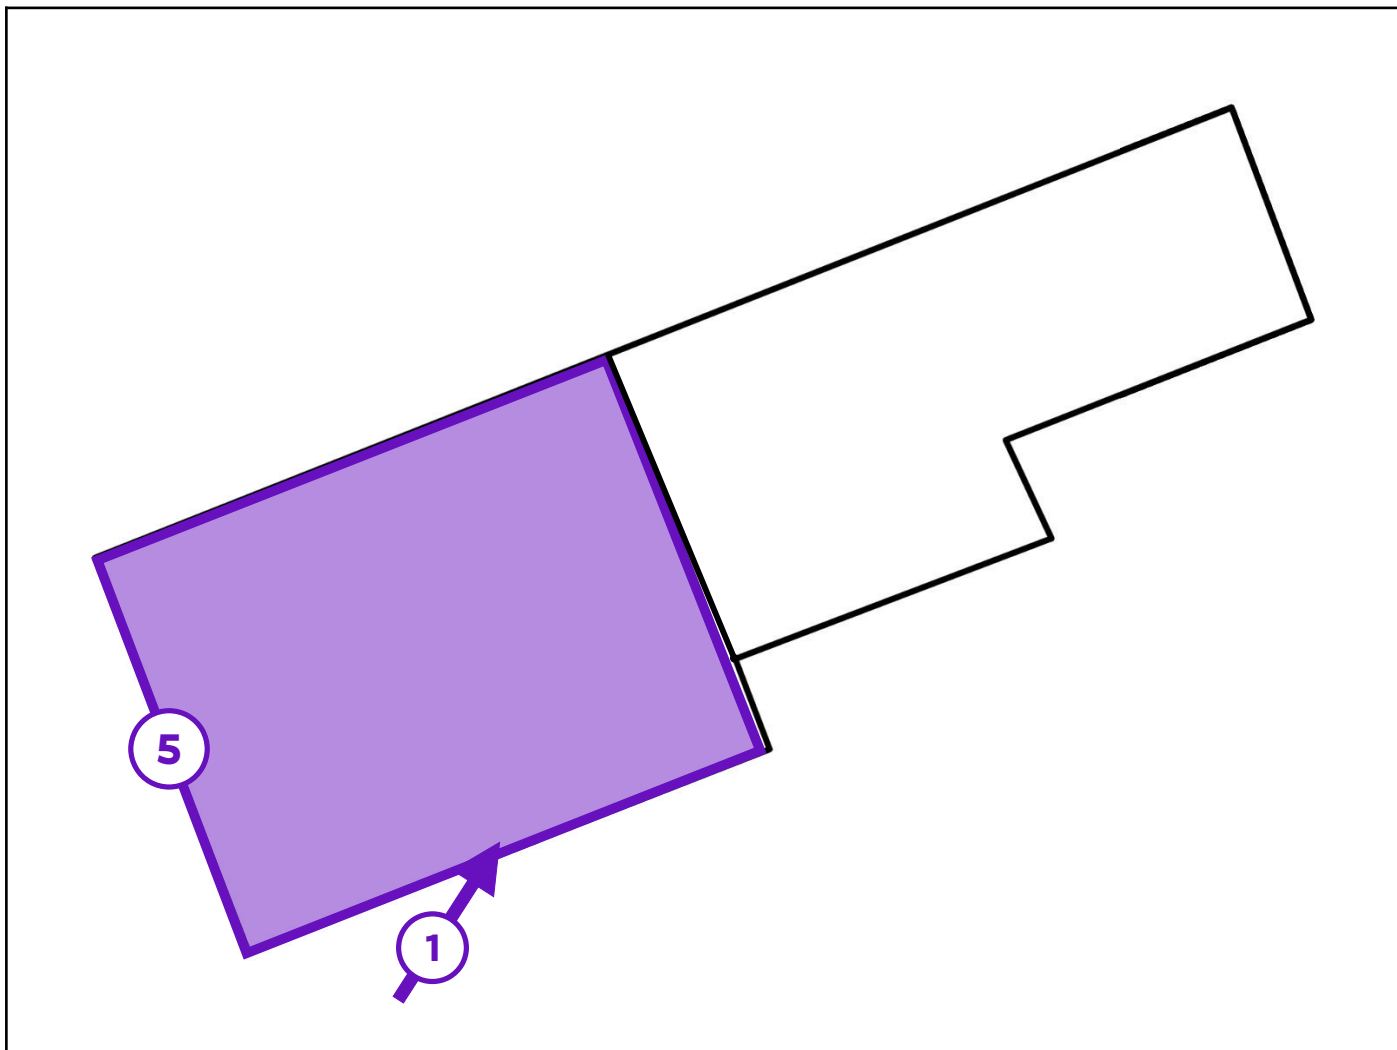
## Plan 1.5: Woning dakplan

| Beschrijving | Type | Actie |
|---|---|---|
| 5. Dakbedekking in dakpannen | Overige ruimte of materiaal | - |

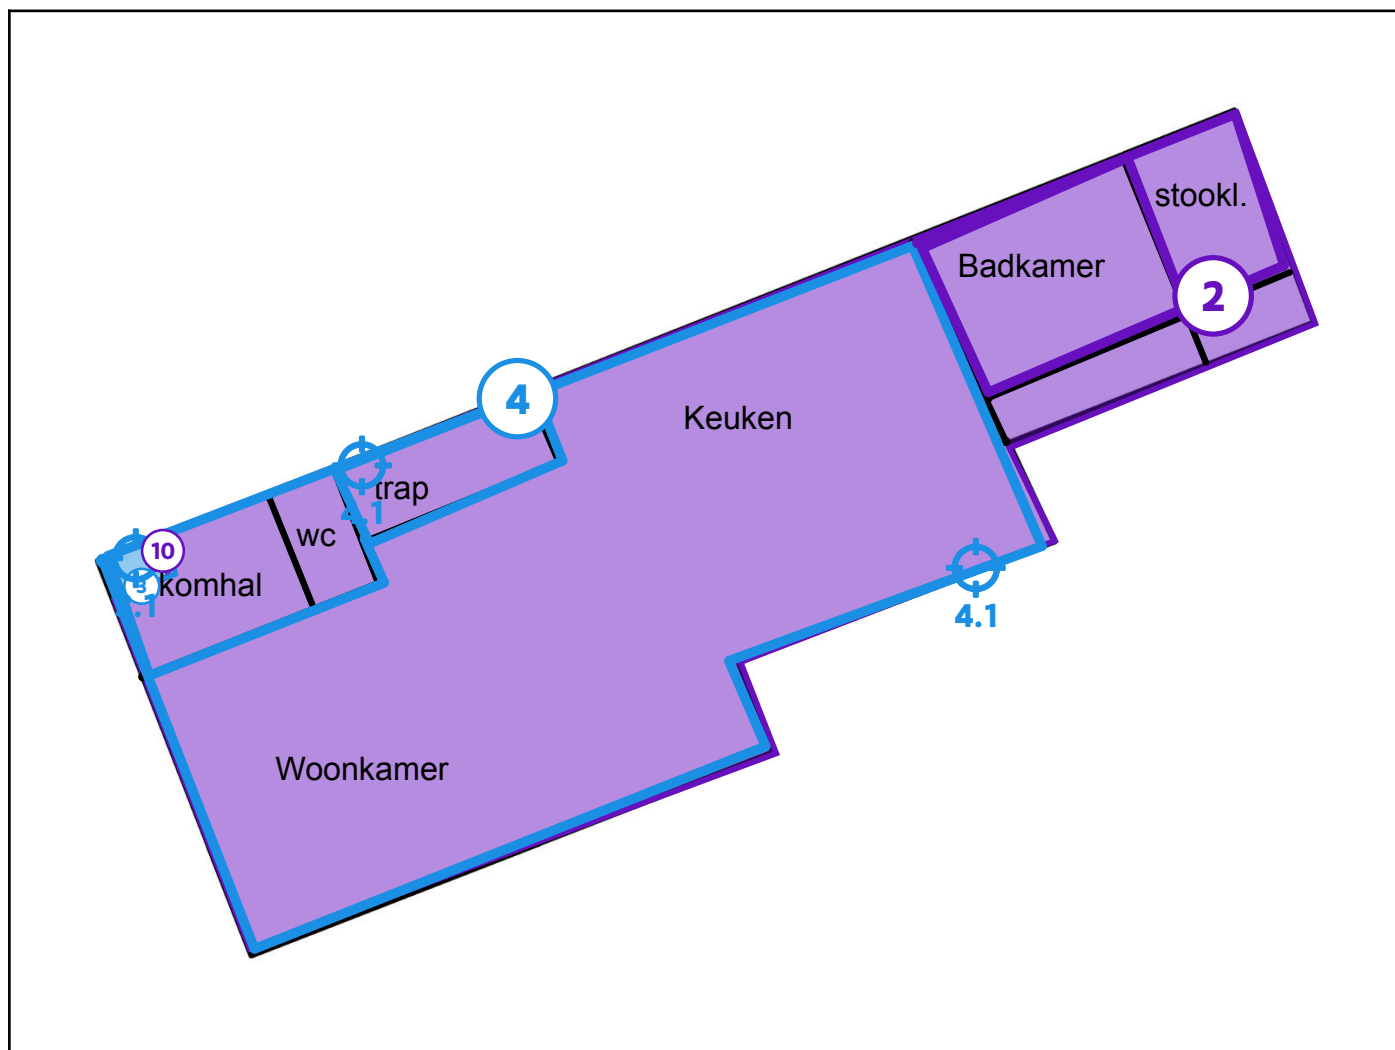
## Plan 1.6: Woning gelijkvloers muren en plafonds

| Beschrijving | Type | Actie |
|---|---|---|
| 10. Plafonds uit niet asbestverdacht materiaal | Overige ruimte of materiaal | - |

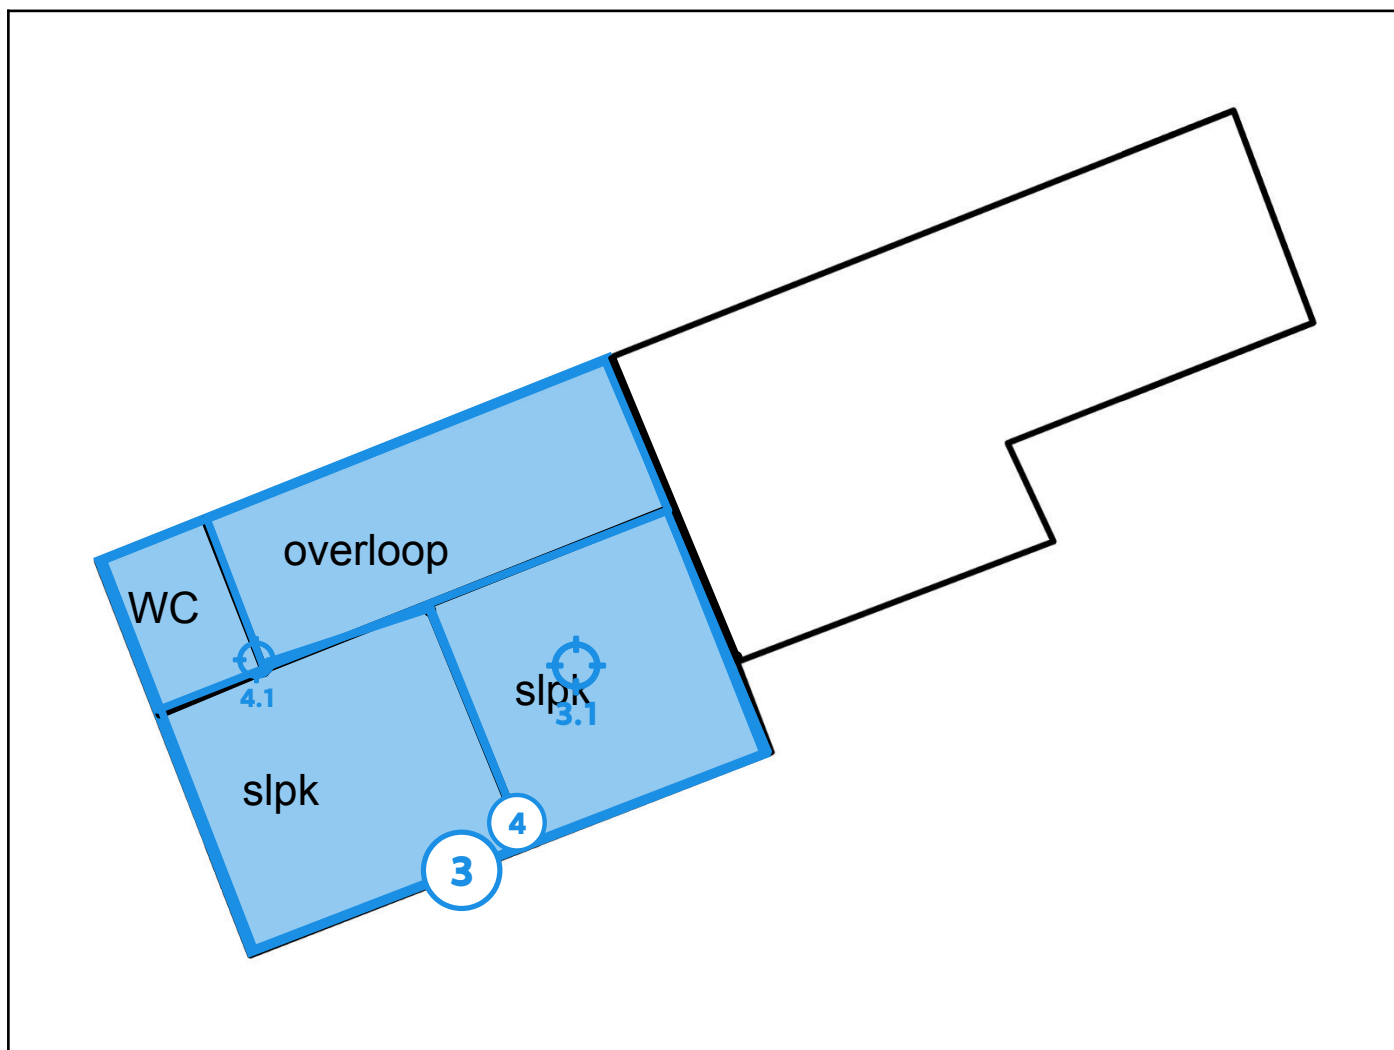
## Plan 1.7: Woning Verdiep +1 muren en plafonds

| Beschrijving | Type | Actie |
|---|---|---|
| 4.1 Code: MM01 | Mengmonster | - |

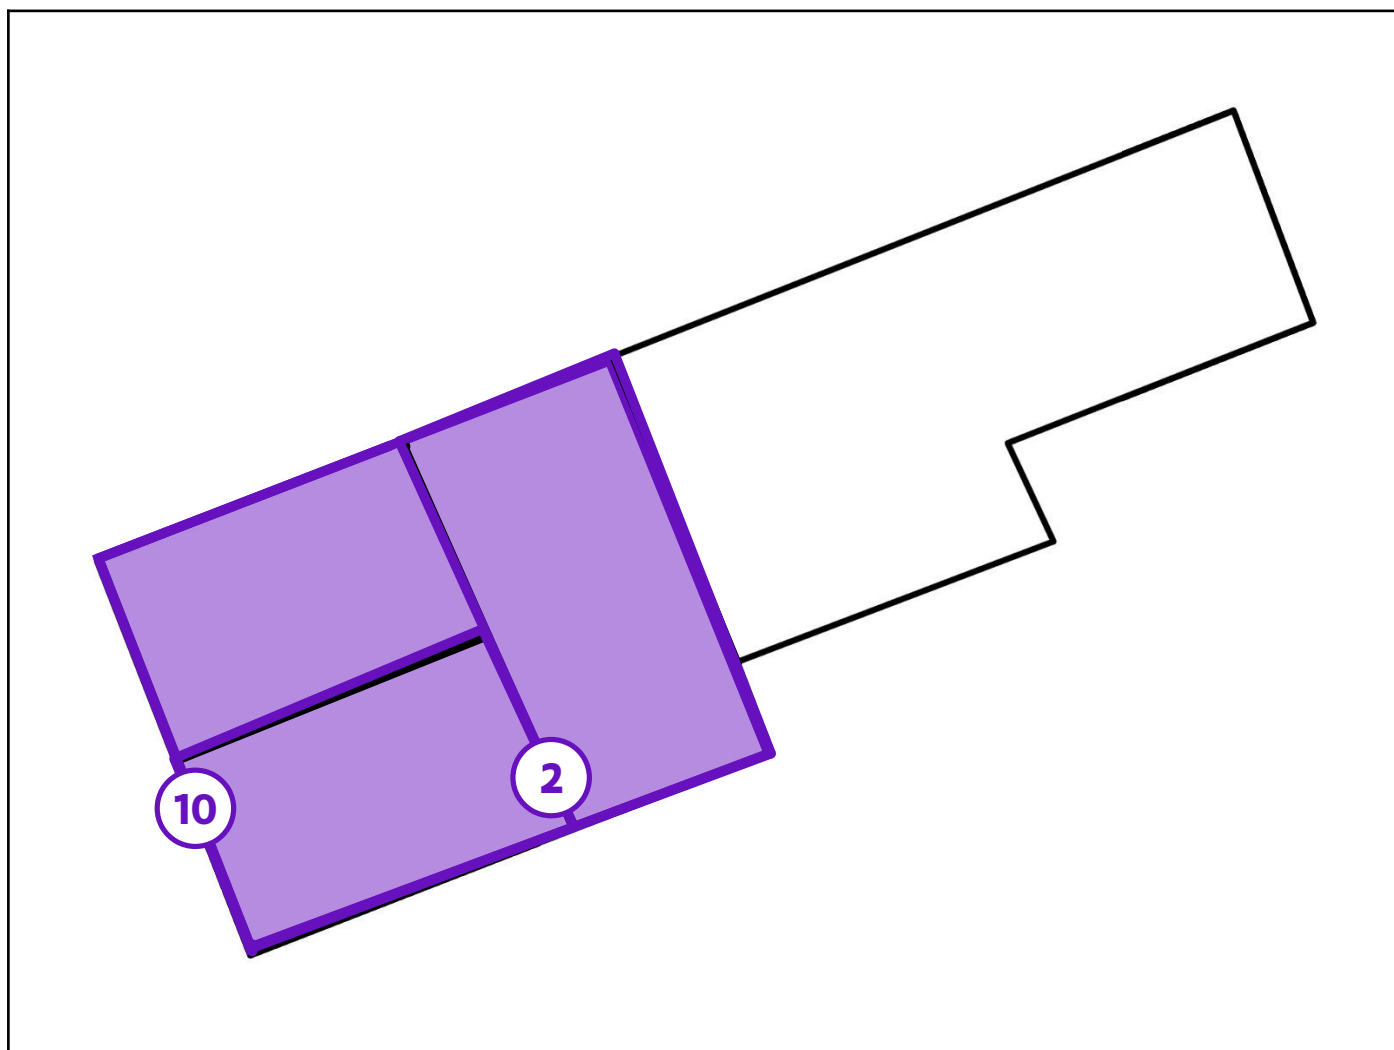
## Plan 1.8: Woning zolderverdiep muren en plafonds

| Beschrijving | Type | Actie |
|---|---|---|
| 10. Plafonds uit niet asbestverdacht materiaal | Overige ruimte of materiaal | - |
