# Asbestinventarisatattest

Lokerenbaan 208, 9240 Zele

Attestnummer : 20260825-000336.000

Uitgegeven op : 25.08.2026

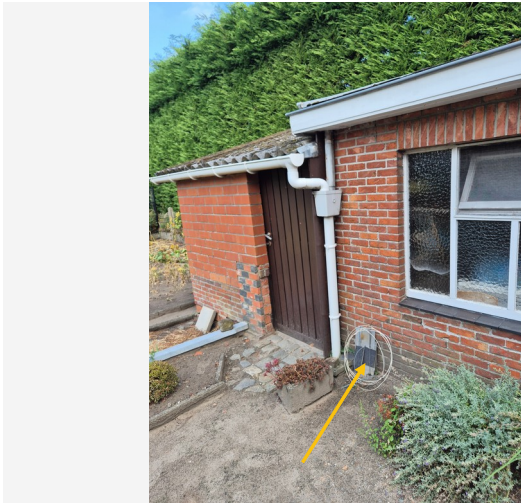
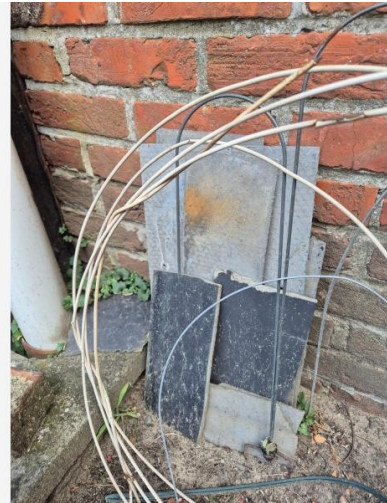
| Identificatiemethode | <p>De asbestdeskundige beoordeelt het materiaal als asbestverdacht en dus asbesthoudend, en dit zonder monsternamen.</p> <p>Motivatie: De opdrachtgever weigert om het materiaal te laten bemonsteren.</p> |

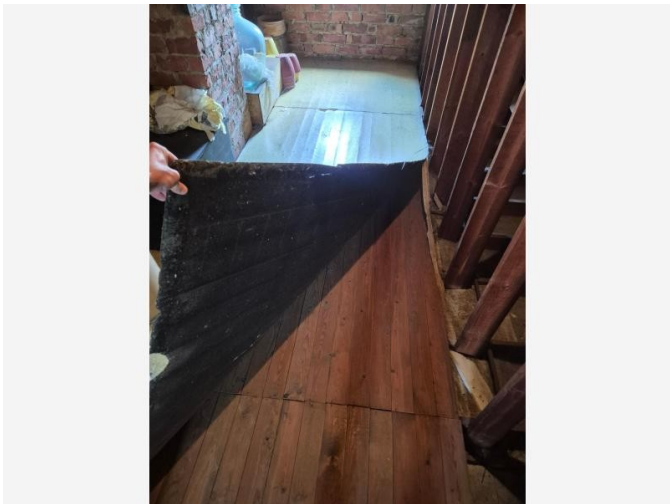
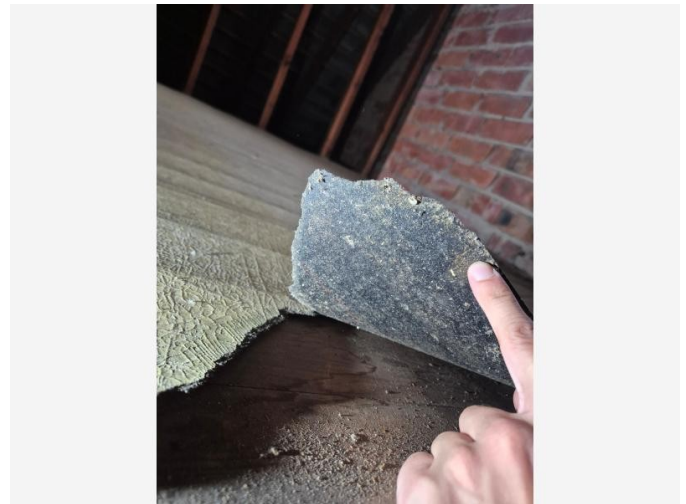
| Opmerking | <p>Bij het staal van de roofing kwam volgende feedback van het labo die het staal onderzocht: "op het oppervlak werden asbestvezels aangetroffen. De roofing zelf lijkt negatief."</p> <p>De roofing ligt naast asbestverdachte leien en golfplaten en is hierdoor (deels) gecontamineerd doordat asbestvezels van de leien en golfplaten hierop blijven plakken en mogelijks versmelten met de toplaag door de zon. De roofing moest dus als asbesthoudend behandeld worden.</p> <p>Om gevolgschade en lekkages te voorkomen, en niet destructief te werk te gaan, is alleen de toplaag bemonsterd. Er kan geen uitspraak gedaan worden over de onderliggende lagen. Bij renovatie of sloop dient er een destructief onderzoek uitgevoerd te worden van de roofing.</p> |
