# Asbestinventarisatattest

Baasrodestraat 66, 9280 Lebbeke

Attestnummer : 20260820-000144.000

Uitgegeven op : 20.08.2026

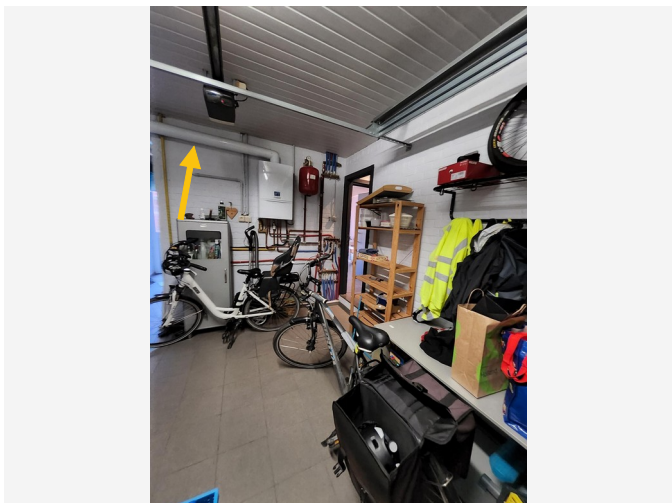
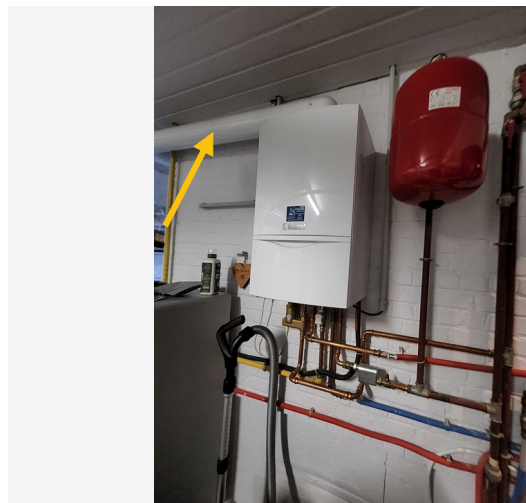
## Fiche 7: Rookgaskanaal (niet verdacht)

| Beschrijving | Notitie | Terug te vinden op plannen |
|---|---|---|
| Fiche 7: Rookgaskanaal (niet verdacht) | Het rookgaskanaal is niet asbestverdacht. | Plan 1.1: Woning plan gelijkvloers |
