# Asbestinventarisatetest

Vitsstraat 34, 9255 Buggenhout

Attestnummer : 20260902-000141.000

**Asbestveilig** (maar mogelijk niet asbestvrij)

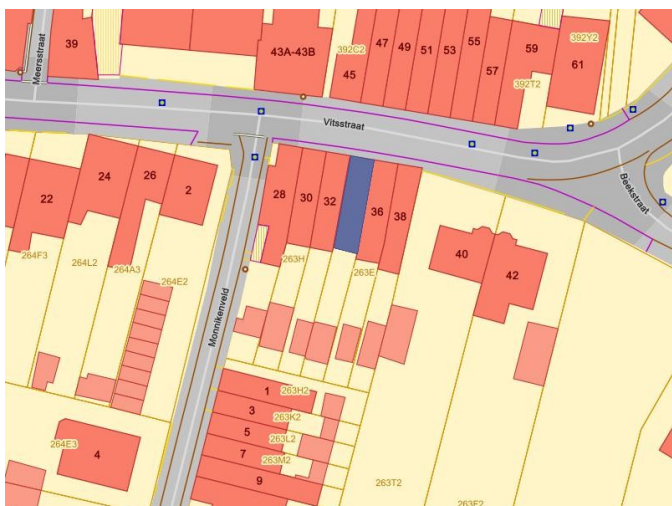
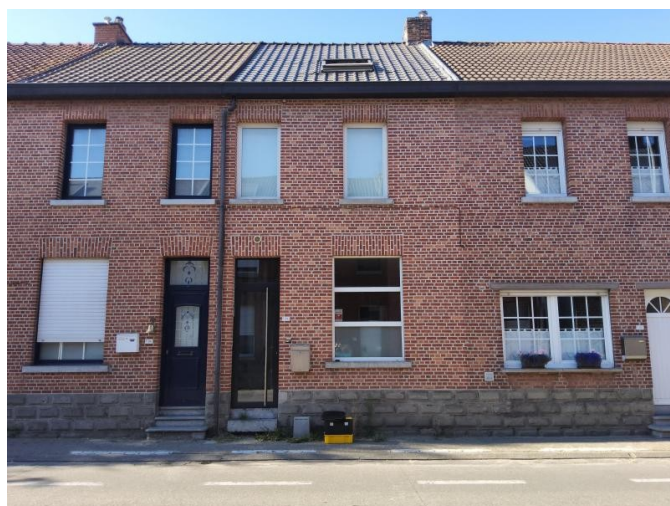
## Zone 1: Woning

- 0 Asbestmaterialen
- 1 Beperking
- 0 Uitsluitingen
- 0 Roerende goederen
- 0 Puin, steenslag, (water)bodem
- 0 Adviezen
- 2 Geen asbest

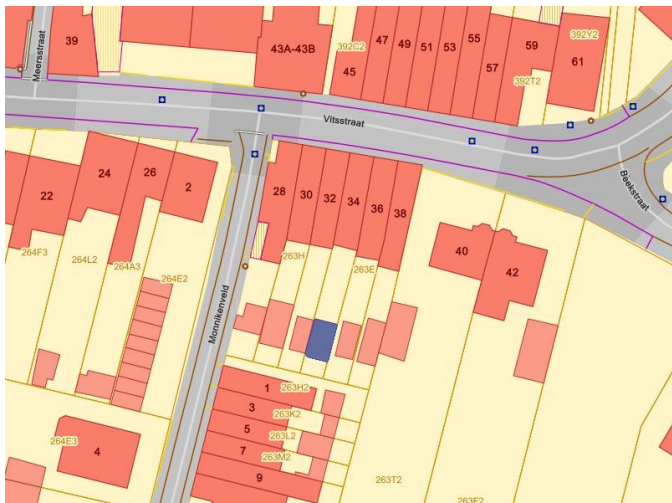
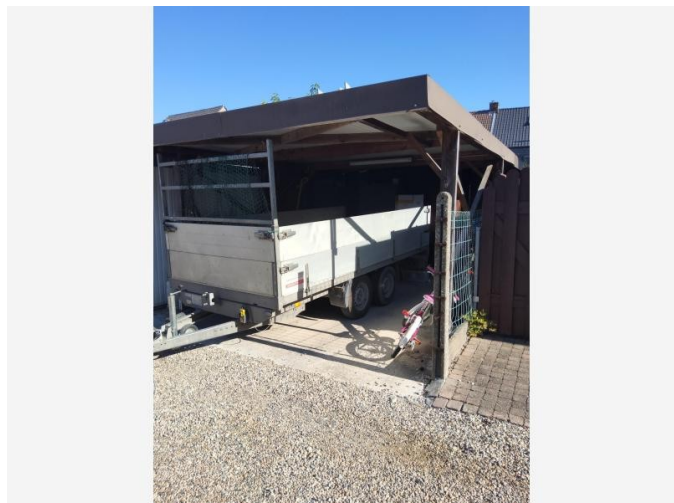
## Zone 2: Bijgebouw

- 0 Asbestmaterialen
- 0 Beperkingen
- 0 Uitsluitingen
- 0 Roerende goederen
- 0 Puin, steenslag, (water)bodem
- 0 Adviezen
- 0 Geen asbest
