# Asbestinventarisatetest

Wilgenlaan 26, 9200 Dendermonde

Attestnummer : 20261006-000367.000

Uitgegeven op : 06.10.2026

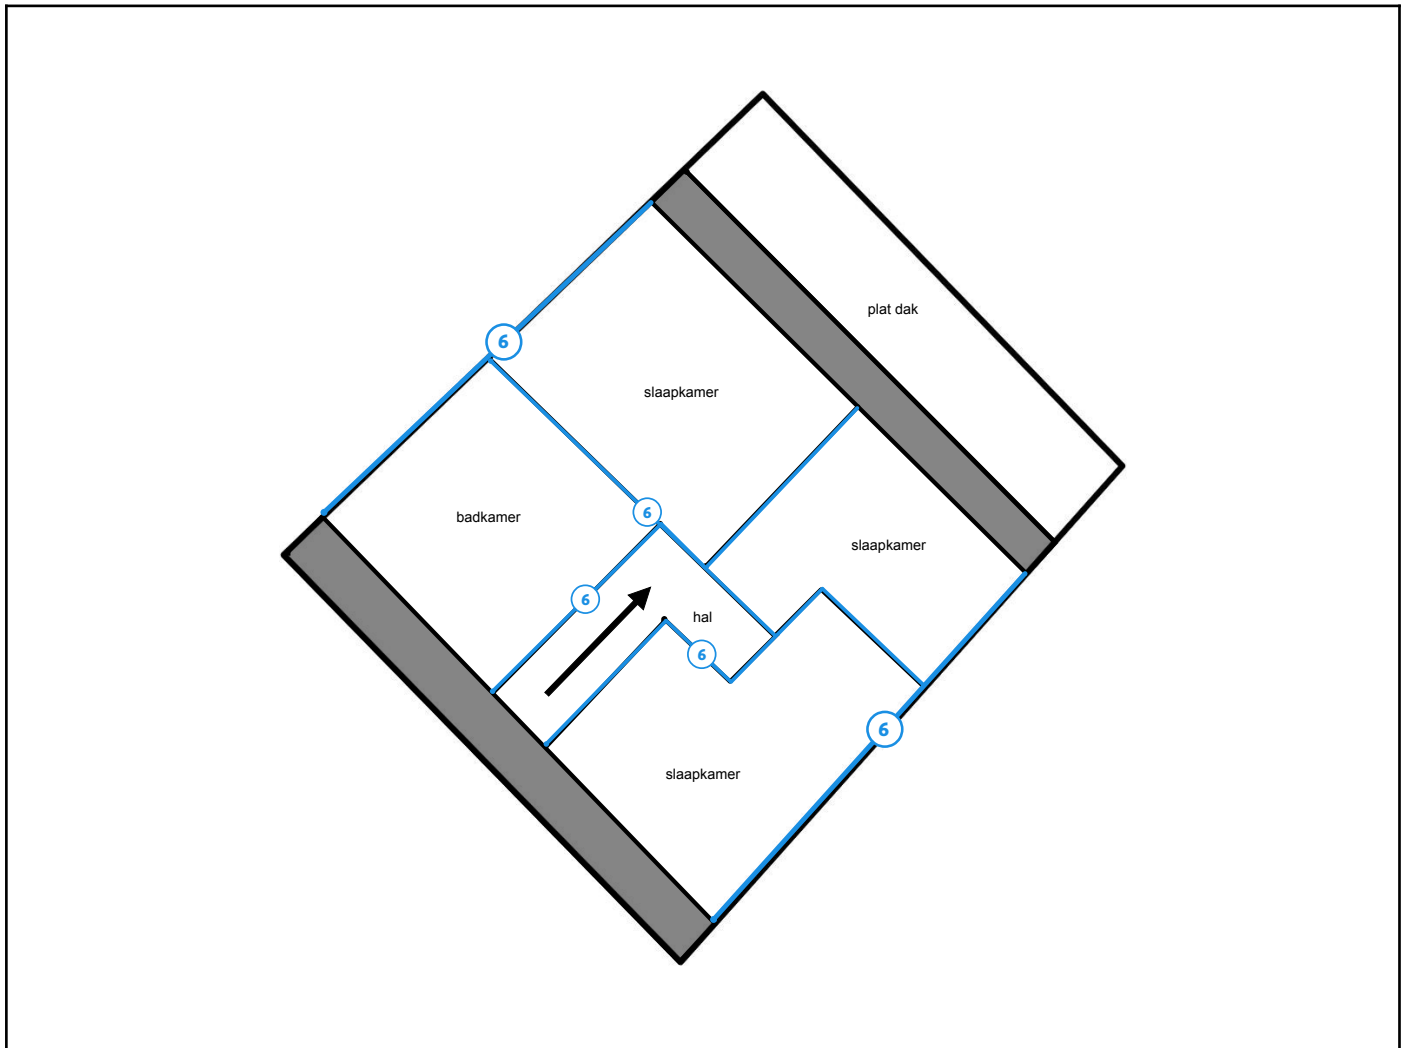
## Plan 1.5: Eerste verdieping - pleisterwerk

| Beschrijving | Type | Actie |
|---|---|---|
| 6. Pleisterwerk muren | Geen asbest | - |
