762-INSP

Inspectie verslag van een oude/bestaande huishoudelijke elektrische installatie

Straatnaam Mandekensstraat
Huisnummer 201
Busnummer
Postcode 9255
Gemeente Buggenhout
Land Belgium

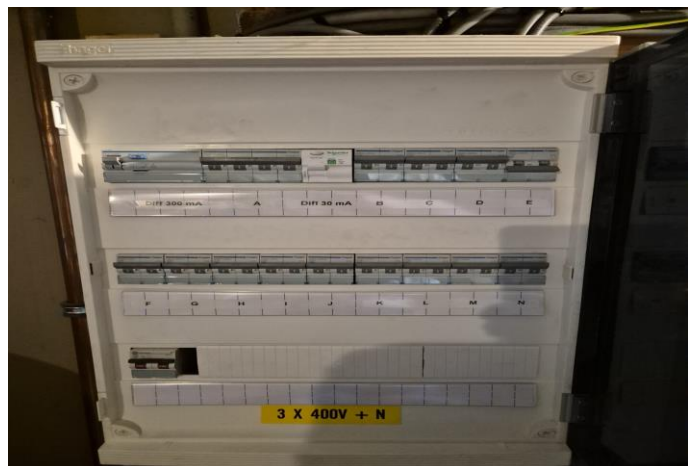
Afbeelding schakel- en verdeelbord

Schema's: NotOk
Testen: NotOk
Kabels/connecties: Ok

Verdeelbord: Ok
Transformatoren: N/A
Differentieelstroominrichting: Ok

Vermogensschakelaar(s): Ok
Aarding/Equipotentiale verbindingen: Ok
Toestellen, contactdozen/schakelaar: Ok

1.01 Ééndraadsschema van de installatie is te voorzien en/of te vervolledigen. (Boek 1 Afdeling 2.12 - 2.13 en 3.1.2 en 9.1.2)

1.02 Situatieschema van de installatie is te voorzien en/of te vervolledigen. (Boek 1 Afdeling 2.12 - 2.13 en 3.1.2 en 9.1.2)

2.02 De continuïteit van equipotentiaal en/of beschermingsgeleiders zijn niet gewaarborgd. (Boek 1 Onderafdeling 5.3.5.3.G en 5.4.3.5)
